Zeitschrift: **Cahiers d'archéologie fribourgeoise = Freiburger Hefte für Archäologie**

La protection des berges contre l'érosion

Serge Anatrà

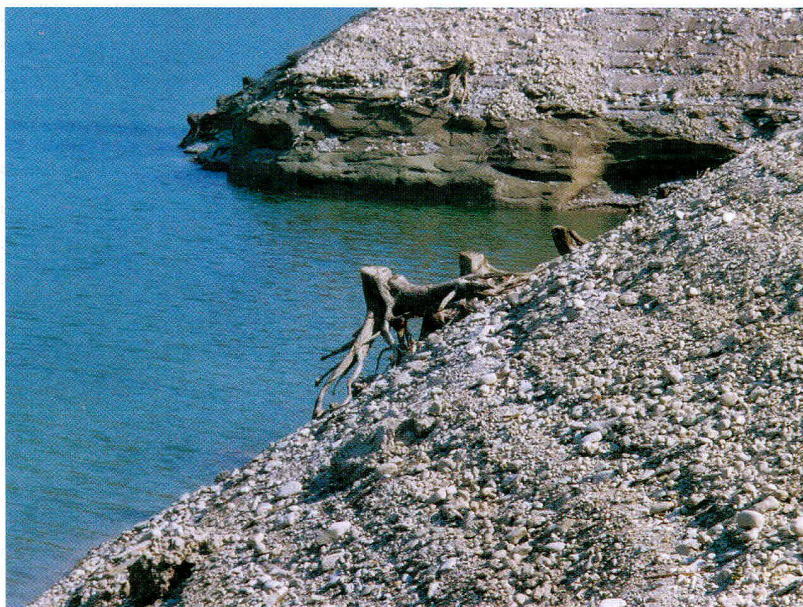
Fig. / Abb. 14

Les types de terrains (Grès de la Molasse – roche meuble d'origine morainique et fluvio-glaciaire)

Die Zusammensetzung des Untergrunds (Molassesandstein – lockeres Felskonglomerat aus Moränen- und Flussgesteinen)

La géologie du site de Pont-en-Ogoz se révèle extrêmement banale pour la région située à l'aval du village de Pont-en-Ogoz en rive gauche du lac, et du village de Pont-la-Ville en rive droite. La succession des terrains et des couches géologiques y est la même partout, seules les épaisseurs diffèrent. Sur un *substratum* rocheux, de surface irrégulière, composé de bancs métriques de roches gréseuses formant les falaises, reposent des dépôts meubles d'origines morainique et fluvio-glaciaire d'âge würmien (généralement daté entre environ 23000 et 13500 ans BP) et

provenant du glacier rhodanien qui passait à cette époque également par la «trouée d'Attalens», entre le Mont – Pèlerin et Les Pléiades – pour rejoindre la vallée de la Sarine. Ces dépôts ont été localement remaniés par le glacier sarinien, contemporain, pendant les périodes de retraits et de stades qui caractérisent la région lors de cette dernière époque de glaciation. A l'origine, cette succession géologique de strates était surmontée d'une couche de 0,30 m à 0,60 m d'épaisseur d'humus, de terre végétale et de matériaux d'origine fluvio-glaciaire altérés. Cette séquence a disparu par lessivage lors de la mise en eau du lac de la Gruyère (fig. 14). Pour simplifier, imaginons qu'actuellement nous sommes en présence d'une épaisseur de trois à six mètres de sables fins, légèrement limoneux, avec des graviers, des galets, des pierres et de

rare blocs qui reposent sur des bancs de grès fissurés et friables de la Molasse (d'âge Burdigalien).

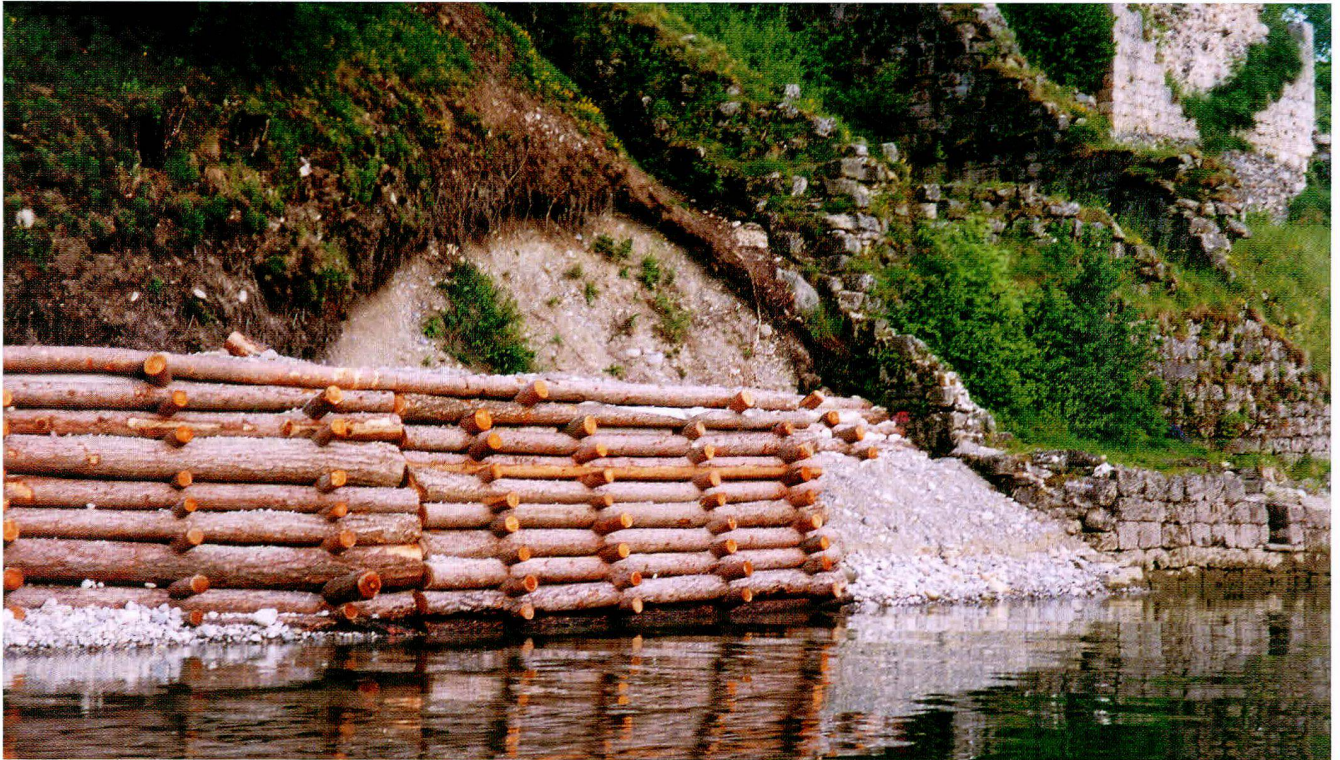
Fig. / Abb. 15
Les premiers caissons (étape 1, 1997)
Die ersten Holzbarrieren (Etappe 1, 1997)

Le promeneur qui a visité le site médiéval de Pont-en-Ogoz depuis l'année 1997 a peut-être été frappé par la découverte visuelle de ces énormes caissons (fig. 15) aux parois extérieures ressemblant à des «nouveaux remparts médiévaux» dont le style rappelle plus des «tours tibétaines» que des mesures de renforcement de terrain modernes telles que l'on peut les observer sous le château de Laupen BE par exemple.

Les trois premiers caissons sur le versant nord-ouest de l'île (voir fig. 15) ont été réalisés de manière artisanale par M. Bersier, avec l'aide d'une main d'œuvre fournie bénévolement par les Entreprises Electriques Fribourgeoises. Il s'agissait d'un essai destiné à tester le type de construction retenu, sa stabilité, la qualité de bois requise pour un ouvrage d'une durabilité maximale et le mode à choisir pour les détails des aménagements intérieurs et extérieurs tels que le «tapissage» intérieur avec un géotextile non tissé, les prolongations des fourrons en bèches à l'amont ou encore le type de remblayage et la liaison des radiers par la base. Cet essai a eu lieu au printemps 1997. Les trois caissons, d'une longueur totale de 12 m, ont été entaillés à mi-bois, fixés avec des clous longs galvanisés, quelques coins et équerres tenant le

tout. Pourvus d'un platelage basal faisant office de radier, les caissons étaient liés entre eux par les pièces longues.

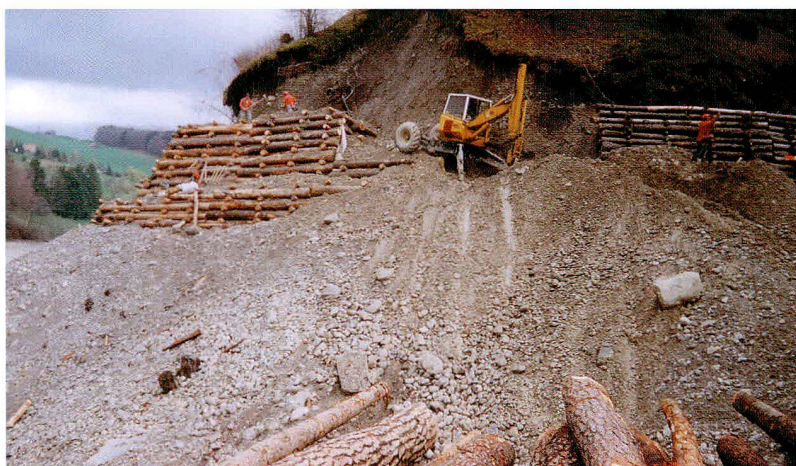
Fig. / Abb. 16

La construction des caissons dans le versant nord de l'île (étape 2, 1999)

Errichtung von Holzbarrieren am Nordhang der Insel (Etappe 2, 1999)

Elles dépendaient de l'accessibilité des machines de chantier, de la pente du talus naturel (la plus forte étant celle du talus au nord de l'île), de la stabilité des matériaux ainsi que de la géométrie des caissons qui pouvaient, selon les endroits, être simples ou doubles (double de hauteur et décalés vers l'amont à mi-hauteur). En 1999, nous avons pu poser environ 40 m de ceinture de caissons sur le versant nord de l'île, versant montrant encore des signes d'instabilité due à l'érosion (fig. 16). Puis, entre les années 2000 et 2002, nous avons bénéficié d'une période d'arrêt relatif des travaux en raison de la trop grande hauteur d'eau du lac qui n'a jamais atteint la cote de 665 m à partir de laquelle il était possible de travailler. Durant ces années, l'Association a profité d'aménager un sentier pédestre qui chemine le long de la rive, en continuation du Port d'Ogoz, vers le nord. En 2003, les travaux de construction se sont terminés par la protection de la berge orientale de l'île sur une longueur de 80 m environ.

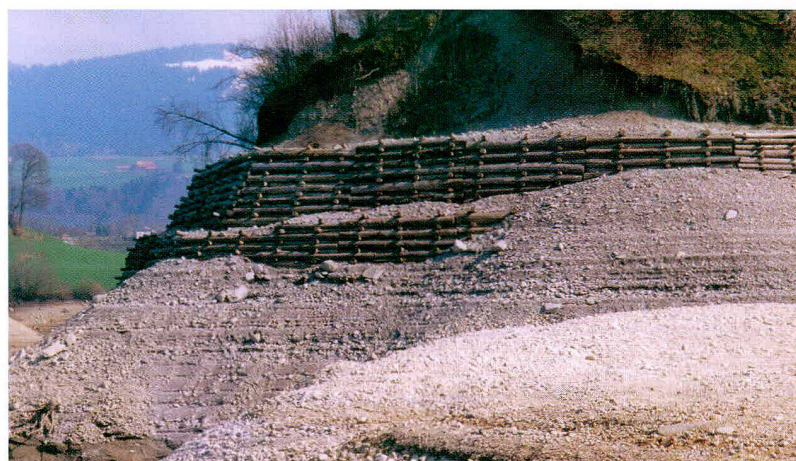
Fig. / Abb. 17

Les caissons simples et doubles des étapes 1 et 2 terminés (1999)

Die einfachen und doppelten Holzbarrieren nach Beendigung der Etappen 1 und 2 (1999)

L'observateur attentif verra que les trois étapes ne reflètent pas le même style de construction des caissons. Outre les détails de longueurs de dépassement des fourrons vers l'extérieur, les deux dernières étapes n'ont pas été exécutées avec une pose à mi-bois, certes plus belle, mais qui demande plus de temps. En effet, tous les bois posés doivent être beaucoup plus travaillés pour pouvoir être ajustés correctement. Comme nous l'avons dit précédemment, les durées d'intervention sur l'île étant relativement courtes, un système de caissons plus classique a été adopté lors de la construction des deuxième et troisième étapes. Nous pouvons dès lors constater qu'il y a un style de caisson par étape. Ceci ne gêne pas, au contraire: la monotonie de l'ouvrage, même si celui-ci n'est jamais visible en une fois, s'estompe un peu par ces différences de style, et elle est également atténuée par des longueurs de caissons différentes. En effet, pour épouser au mieux les courbures de la topographie, des caissons de 4 ou de 6 m de longueur ont été érigés (fig. 17).
