Estavayer-le-Gibloux rattrapé par son passé : grandeur et décadence des thermes staviacois

Autor(en): **Vauthey, Pierre-Alain / Garnerie-Peyrollaz, Sylvie**

Zeitschrift: **Cahiers d'archéologie fribourgeoise = Freiburger Hefte für Archäologie**

En 2000, des fouilles d'urgence ont révélé à Estavayer-le-Gibloux un balnéaire de taille exceptionnelle. Construit probablement à la fin du II^e siècle après J.-C., cet édifice thermal a fait l'objet de plusieurs réfections intérieures avant, finalement, de changer d'affectation.

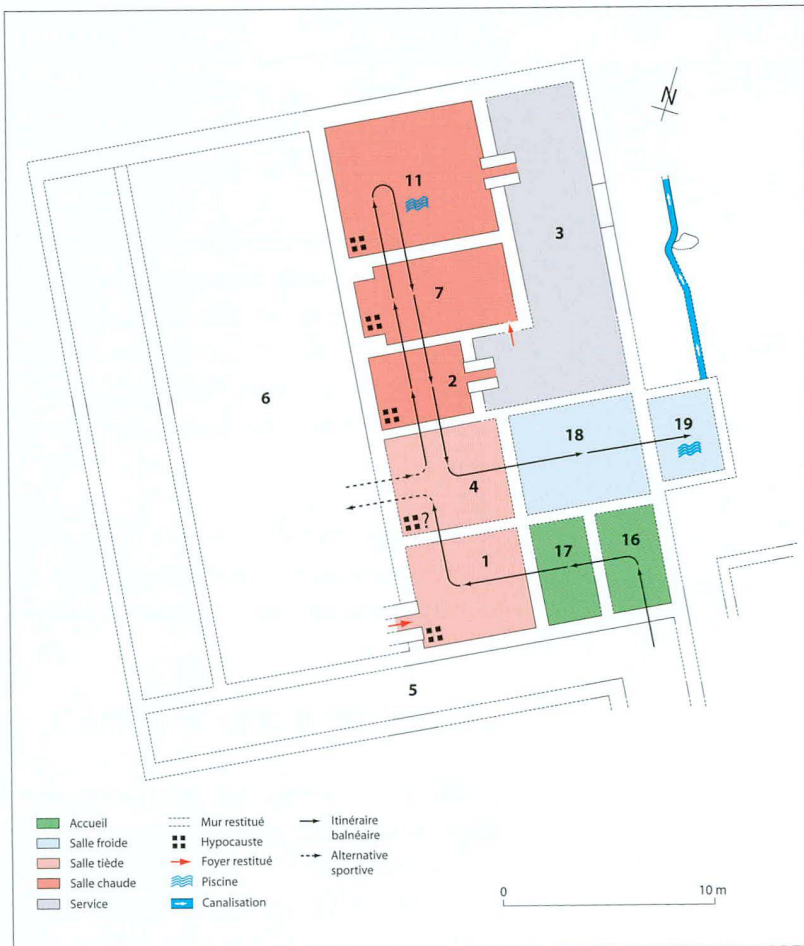
Fig. / Abb. 4

Le circuit thermal à son extension maximale (phase II)
Der Baderundgang in seiner grössten Ausdehnung (Phase II)

Les occupants de la *villa* gagnaient les thermes (fig. 4 et 5) en empruntant un long portique (5), large de 3 m, se rattachant vraisemblablement à un péristyle à colonnade toscane¹⁶. Deux pièces de dimensions réduites accueillaient les visiteurs: celle située dans l'angle sud-est de la construction (16) faisait probablement office de vestibule d'entrée, pièce jouant le rôle de sas thermique et permettant aux usagers des bains d'échapper au regard des personnes de l'extérieur, alors que l'autre (17), à l'atmosphère tempérée par l'hypocauste contigu, servait probablement de vestiaire (*apodyterium*). Les restes d'un radier de galets recouvert d'une chape de mortier fusé permet de restituer le niveau de circulation à l'intérieur de cette dernière salle, soit 696.80 m. Ce sol était établi au-dessus de couches de remblais.

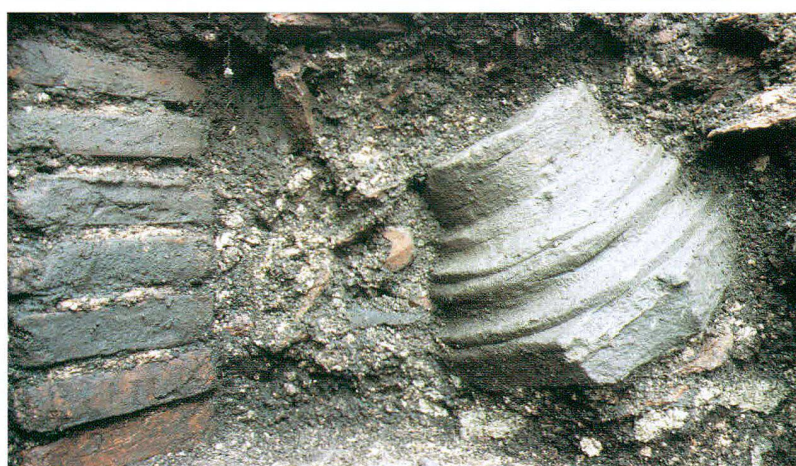
Fig. / Abb. 6
Chapiteau de colonne toscane en molasse découvert dans l'hypocauste (1)
Kapitell einer toskanischen Sandsteinsäule aus dem Hypocaust (1)

la mise en place d'une canalisation ont permis d'observer son dispositif de chauffage. Fond et parois de la chambre étaient couverts de mortier au tuileau. Les pilettes étaient constituées d'empilements de carreaux de terre cuite (environ 20 x 20 cm) collés au mortier sur l'*area*; l'entraxe de ces supports autorise à restituer comme couverture de la chambre des dalles carrées de 60 cm de côté, à l'instar des autres pièces chauffées des thermes. L'air chaud s'engouffrait dans l'hypocauste à travers un alandier dont les piédroits étaient constitués de gros blocs de molasse grossièrement équarris (env. 60 x 60 cm); partiellement rubéfiés, ces éléments s'engageaient légèrement à l'intérieur de la chambre de chaleur. La disposition des pilettes laisse supposer que les parois nord et sud de la pièce étaient tapissées de *tubuli*, briques creuses permettant le passage des gaz chauds. Le comblement de l'hypocauste a livré deux chapiteaux de colonnes toscanes en molasse (fig. 6).
