Le couvent des Cordeliers de Fribourg : 750 ans d'architecture franciscaine

Autor(en): **Bujard, Jacques**

Zeitschrift: **Cahiers d'archéologie fribourgeoise = Freiburger Hefte für Archäologie**

L'étude archéologique menée au cours de la restauration de l'église des Cordeliers a permis d'identifier les étapes du long chantier de construction entrepris dès 1256, les modifications subies par le projet ainsi que les reconstructions et adaptations effectuées par la suite dans l'édifice.

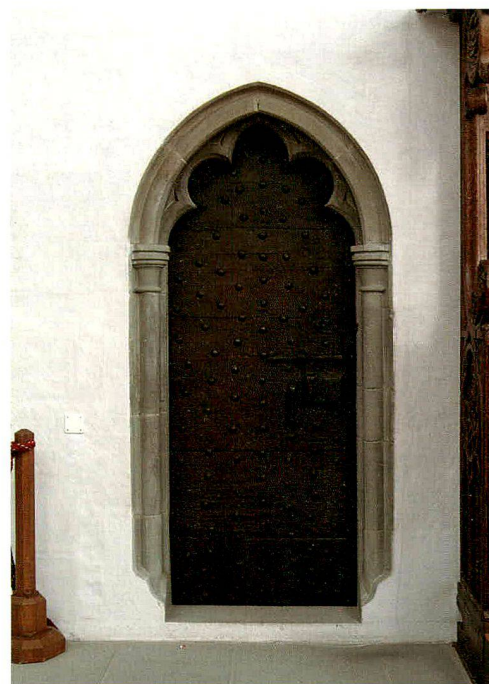
Fig. / Abb. 18

Porte de la sacristie gothique vue du chœur, vers 1300
Tür zur gotischen Sakristei vom Chor aus gesehen, um 1300

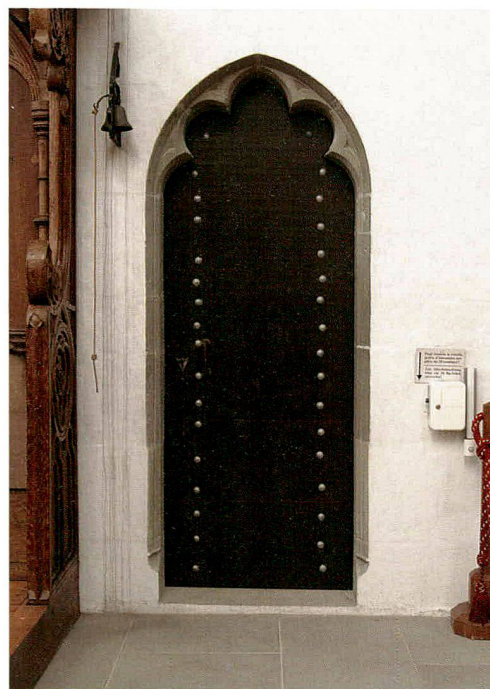
Fig. / Abb. 20
Porte nord du chœur menant à l'annexe des bâtiments conventuels, XIV^e siècle
Die zu den Klostergebäuden führende Nordtür im Chor, 14. Jahrhundert

préexistantes. D'après sa facture, elle a été créée dans le courant du XIV^e siècle pour relier le chœur et l'annexe nouvellement adossée à l'aile orientale du couvent³⁶.

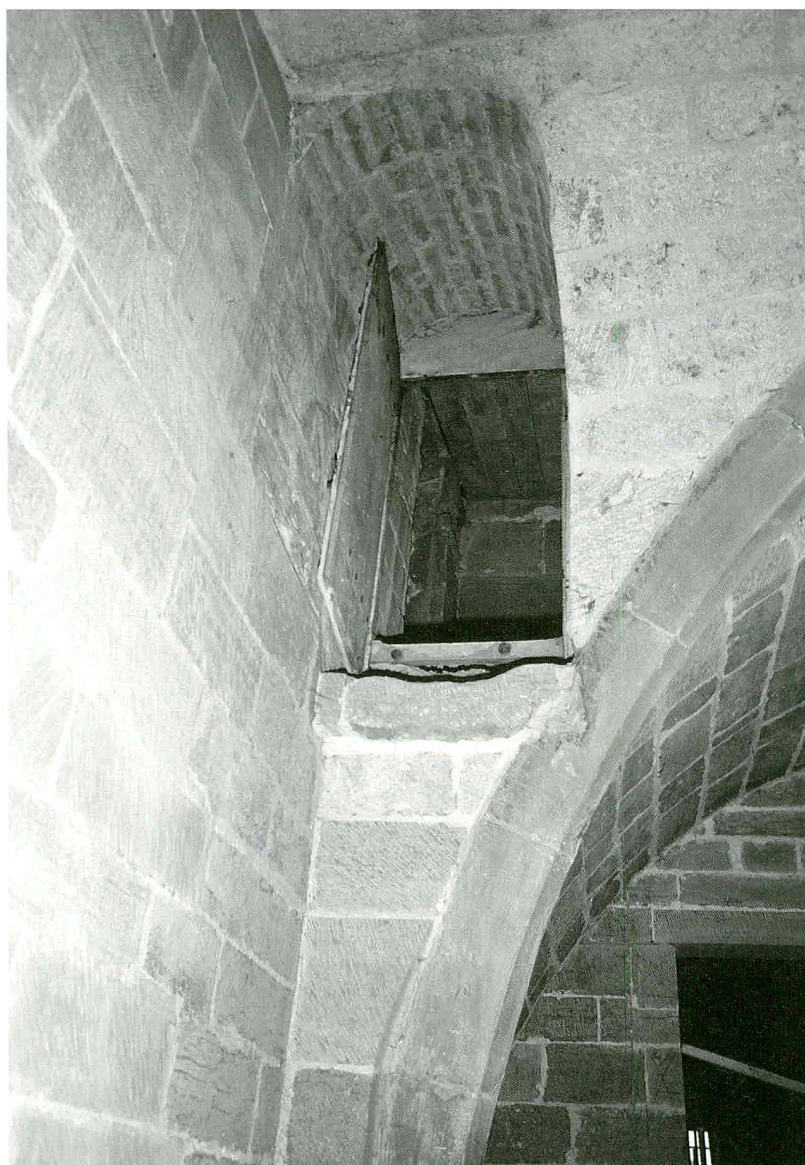
Fig. / Abb. 32
Porte d'accès au jubé, ménagée au XVI^e-XVII^e siècle dans la voûte de la sacristie gothique
Die im 16.-17. Jahrhundert angelegte Tür zum Lettner im Gewölbe der gotischen Sakristei

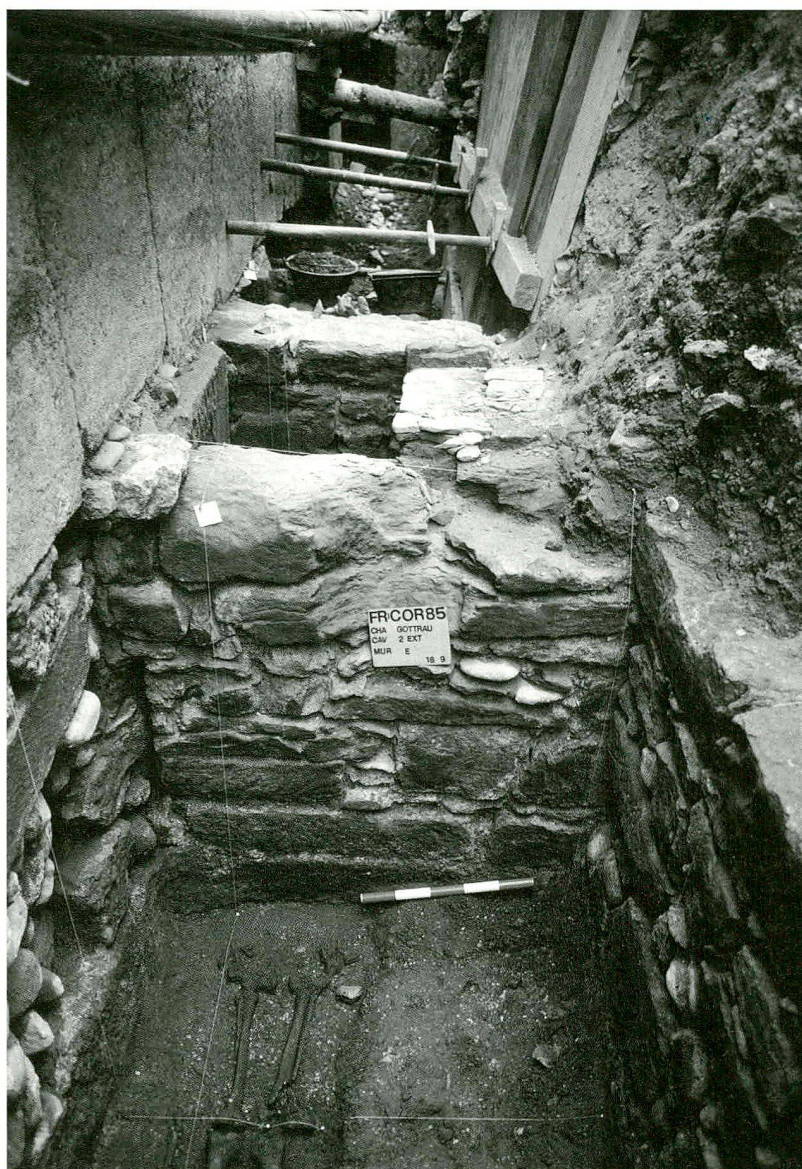
Fig. / Abb. 33
Vestiges des chapelles au sud
de la nef
*Überreste der Kapellen im Süden
des Kirchenschiffs*
