L'île d'Ogoz : quinze ans de travaux pour assurer la sauvegarde du site

Autor(en): **Bourgarel, Gilles**

Zeitschrift: **Cahiers d'archéologie fribourgeoise = Freiburger Hefte für Archäologie**

Band (Jahr): **12 (2010)**

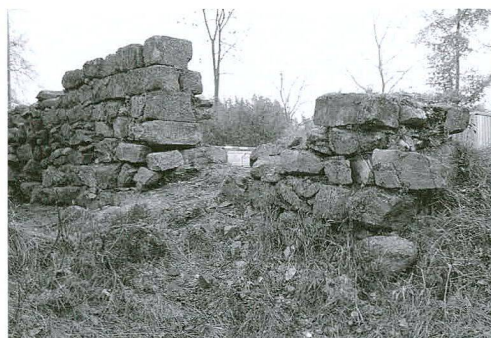
Fig. / Abb. 11
Mur de clôture oriental du château sud avec, au centre, le piédroit de porte encore conservé (état avant consolidation)
Östliche Einfassungsmauer der südlichen Burganlage, in der Mitte der noch erhaltene Türpfeiler (vor der Konsolidierung)

un mur de clôture qui se situait à l'est, dans le prolongement du mur oriental de la tour nord, mais qui s'interrompait initialement au niveau du mur nord de la tour sud vers lequel il se retournait; ce n'est que plus tard qu'il a été prolongé jusqu'à la tour nord. La partie la plus ancienne a été dressée en moellons de molasse et une porte, dont subsiste le piédroit nord à l'extrémité du segment conservé (fig. 11; voir fig. 2), était percée face au corps de logis. Ce mur d'à peine 0,50 m d'épaisseur est assurément médiéval et probablement postérieur à la construction de la tour, ce qui n'est manifestement pas le cas du mur parementé de tuf, d'une épaisseur de 1,60 m ou plus, qui a été mis à nu par l'érosion en contrebas, au sud du corps de logis, mais qui n'avait pas été découvert lors des fouilles de 1947/1948. Si l'épaisseur du mur oriental en molasse ne permet pas de l'interpréter autrement que comme une clôture, celle du mur sud pourrait suggérer qu'il s'agit bien d'un mur d'enceinte, mais son épaisseur n'a peut-être été dictée que par sa fonction de mur de soutènement. Cette dernière hypothèse paraît plus plausible, car ce mur s'interrompt à l'ouest, sous le corps de logis sud. Il n'est toutefois pas impossible qu'il ait rempli les deux fonctions, statique et défensive, mais en l'absence de fouilles complémentaires, cette question restera ouverte.
