Fribourg/Forgerons 28 : une maison qui justifie bien le nom de sa rue!

Autor(en): **Bourgarel, Gilles / Kündig, Christian**

Zeitschrift: **Cahiers d'archéologie fribourgeoise = Freiburger Hefte für Archäologie**

Band (Jahr): **13 (2011)**

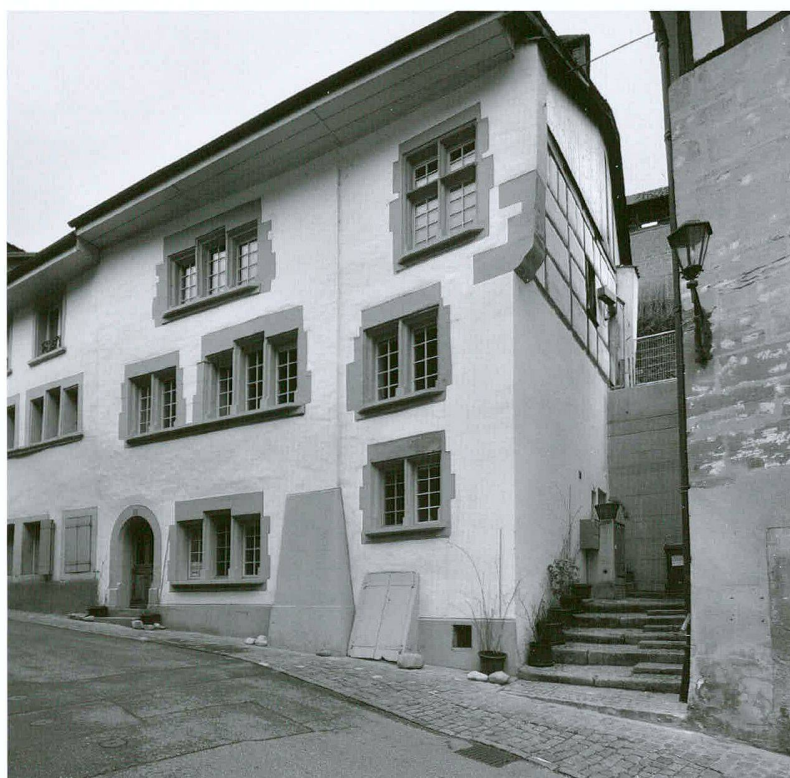
Fig. / Abb. 1
Vue générale des façades sur rue (état en 2011)
Ansicht der Strassenfassaden (Zustand 2011)

La façade sur rue est crépie; la pierre de taille, elle, est réservée à un contrefort placé à l'angle de la partie principale et aux encadrements des ouvertures, qui seront décrites par niveau et de gauche à droite. Au rez-de-chaussée, la porte en plein cintre est flanquée d'un triplet en pyramide et d'une fenêtre géminée placée au-dessus de l'accès au sous-sol de l'annexe. L'encadrement de cette porte est profilé d'un petit chanfrein amorti par des congés obliques, ceux des fenêtres par une battue et un cavet amorti par un congé concave. Le premier étage comprend une fenêtre géminée, un triplet et une autre fenêtre double; les encadrements sont identiques à ceux des fenêtres du rez-de-chaussée. Le deuxième étage n'est percé que d'un seul triplet de même type que les précédents alors que l'annexe possède l'unique fenêtre à croisée de la maison, richement moulurée d'une battue encadrant l'ensemble, d'un anlet se dédoublant sur la croisée et se recoupant dans les angles, et d'un tore entre deux cavets amortis par des congés concaves. Des tablettes aux angles rabattus soulignent chaque fenêtre, de manière continue sous la fenêtre géminée et le triplet du premier étage. Ces tablettes sont profilées d'un bandeau sous-tendu d'une large gorge inscrite dans un chanfrein.

La mouluration recherchée de l'encadrement de la fenêtre à croisée du deuxième étage de l'annexe orientale de la rue des Forgerons 28 (voir fig. 1 et 12) est directement inspirée de celle des fenêtres de l'Hôtel de Ville, construit entre 1506 et 1518 par Hans Felder le Jeune²⁰. Cet édifice emblématique a inspiré plusieurs constructions à Fribourg, comme le château et la chapelle de Péroles²¹ érigés entre 1518 et 1520, probablement par un compagnon de Hans Felder dont la marque se retrouve dans les trois monuments, ou encore à la route des Neigles 2, soit l'ancienne auberge du Saumon, qui a été construite vers 1520²² et qui possède une fenêtre à double croisée de même modénature en façade sud ainsi qu'une fenêtre à croisée (photo ci-dessus) quasiment identique à celle de la rue des Forgerons 28 à l'ouest. Bien qu'aucune marque n'ait été découverte à la rue des Forgerons 28, il est très probable que cette annexe orientale soit également une réalisation de l'un des tailleurs de l'équipe ayant œuvré à l'Hôtel de Ville.

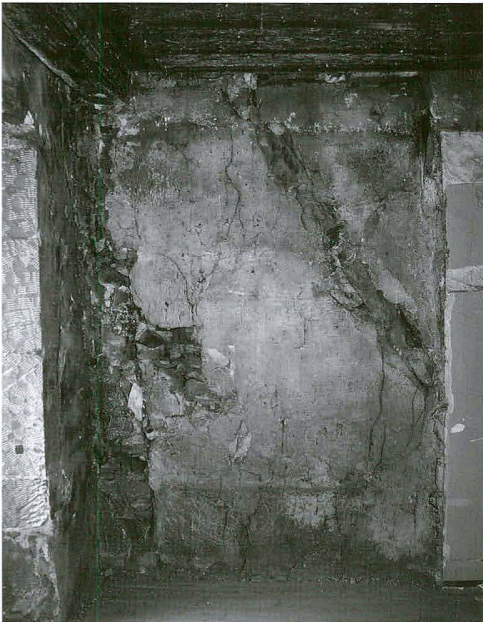
**Fig. / Abb. 5**

Restes de la hotte de la cheminée du rez-de-chaussée (XIII^e siècle)
Überreste des Rauchfangs des Kamins im Erdgeschoss (13. Jahrhundert)

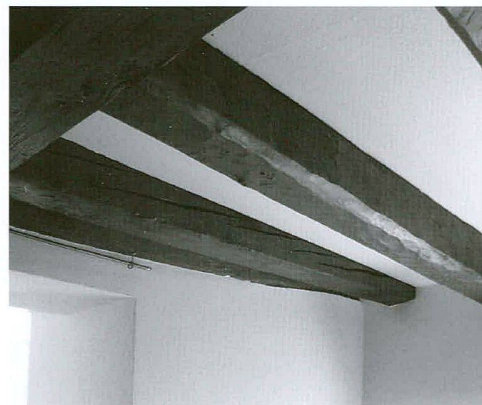
Fig. / Abb. 9

Solives du rez-de-chaussée
(1340/1341)
Deckenbalken im Erdgeschoss
(1340/1341)

La date de ce sinistre peut être déduite de celle de la reconstruction de la maison en front de rue, dont les massives solives de sapin blanc du rez-de-chaussée remontent à l'automne/hiver 1340/1341¹⁴ (fig. 9); il s'agit donc manifestement de l'incendie provoqué par les troupes bernoises lors de leur incursion d'avril 1340, et la datation des poutres de la rue des Forgerons 28 apporte la première preuve matérielle concrète de cette attaque. Les traces de cet incendie sont toujours visibles sur les parties les plus anciennes de l'enceinte et de la porte de Berne, à la rue des Forgerons 15 et 34 ainsi que sur la façade nord de la rue de la Palme 2¹⁵. La reconstruction de la rue des Forgerons 28 est donc intervenue six mois à une année après le sinistre et elle a entraîné une reprise complète de la bâtisse: la nouvelle poutraison a été établie 1,50 m plus bas, réduisant le rez-de-chaussée à 2,50 m de hauteur, ce qui a probablement permis de gagner un étage sans surélévation importante des murs, mais a impliqué un remaniement complet des

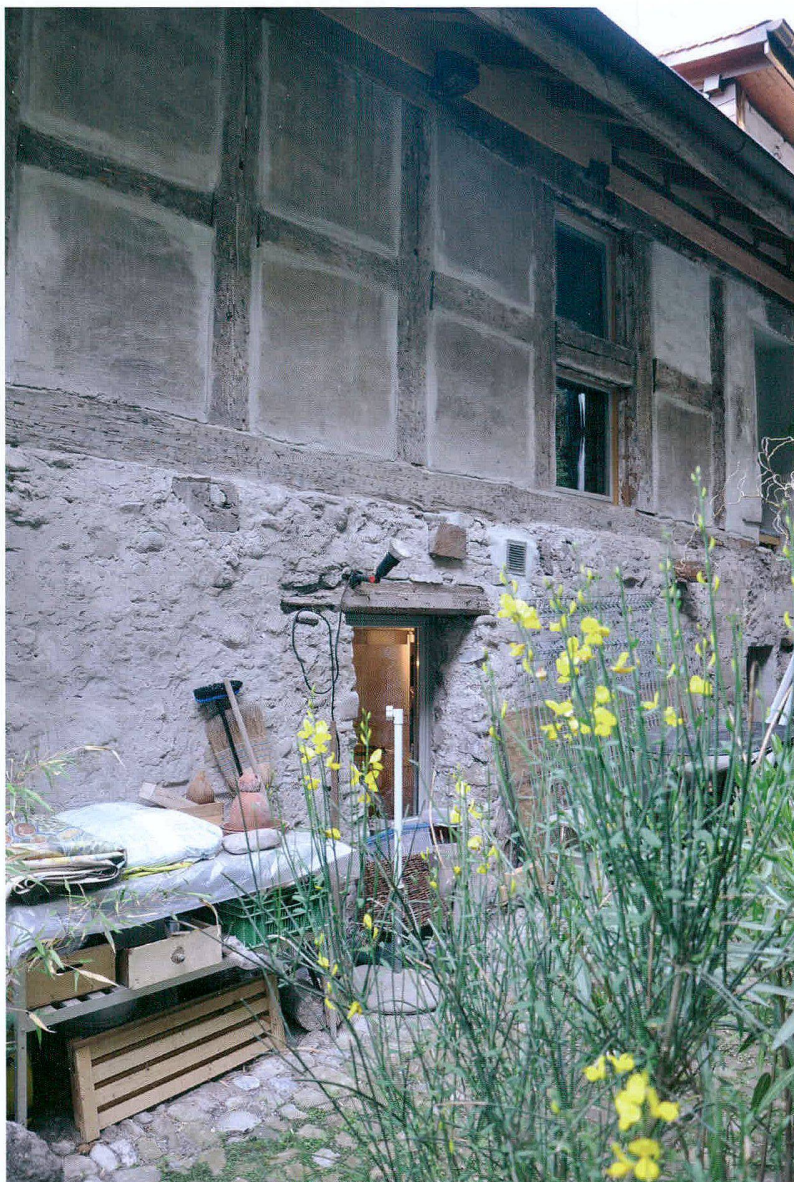
Fig. / Abb. 13

Façade nord du corps principal, vestiges de la galerie de 1576/1577

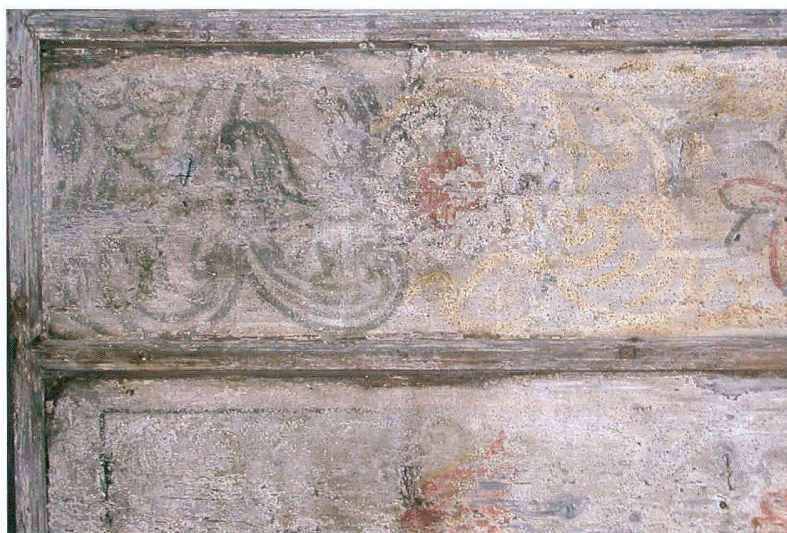
Fig. / Abb. 16

Encadrement de porte du deuxième étage sur rue (1660/1661)

son encadrement de poutres dont les chanfreins forment une accolade sur le linteau (fig. 16). Au premier étage sur rue (fig. 17), le sommier central renforçant le plafond de madriers de 1517/1518 a été remplacé manifestement à cette époque, mais il n'a pas pu être daté, car les derniers cernes présents sous l'écorce ne sont pas conservés; sa postériorité est signalée par l'absence de la riche mouluration des poutres de rive, qui cède la place à un simple chanfrein, et par la présence d'une seule couche de décor, alors que les parties les plus anciennes en portent trois²³. Aucune autre transformation ne semble avoir affecté ce niveau, la cuisine étant maintenue dans la pièce nord-ouest.
