La maison au four à Estavayer-le-Lac

Zeitschrift: **Cahiers d'archéologie fribourgeoise = Freiburger Hefte für Archäologie**

Band (Jahr): **14 (2012)**

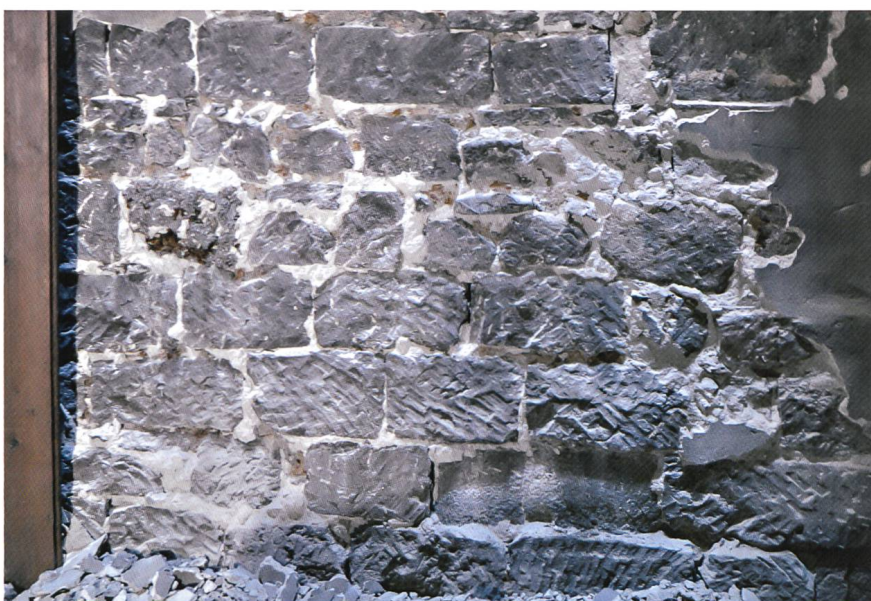
Fig. 7 Traces d'un marteau taillant sur le mur arrière (deuxième étage)

La partie inférieure de ce mur pourrait appartenir à la première phase du bâtiment. Toutefois, son mode de construction en moellons et blocs de molasse assez réguliers, non assisés, tranche avec l'appareil du premier étage composé de blocs de molasse réguliers (UC 09), sur lequel les traces de marteau taillant attestent une origine médiévale. Au rez-de-chaussée, le mur correspond peut-être à une reconstruction ancienne qui a remplacé la première phase. Toutefois, rien ne vient confirmer cette hypothèse. L'ouverture, dont les piédroits sont composés de blocs verticaux de molasse et de calcaire coquillier posés de chant, est contemporaine de la maçonnerie. Elle permettait une communication avec l'actuelle maison de la Grand-Rue 33. Le mur arrière (fig. 6) appartient, lui-aussi, à une phase ancienne du bâtiment. Il est commun avec la Grand-Rue 31 dans laquelle on peut observer, depuis l'extérieur, des ouvertures médiévales. L'appareil en blocs de molasse des premier et deuxième étages présente des traces de marteau taillant (fig. 7). Au niveau des combles, la maçonnerie de blocs de molasse et de moellons, moins régulière qu'aux étages inférieurs, pourrait également être attribuée à cette même phase (fig. 8).
