Zeitschrift: Cahiers d'archéologie fribourgeoise = Freiburger Hefte für Archäologie
Band: 15 (2013)

Artikel: La "maison de Sorens" à Vuippens : la belle au bois dormant de nos monuments
Autor: Bourgarel, Gilles
DOI: <https://doi.org/10.5169/seals-681719>

Gilles Bourgarel

La «maison de Sorens» à Vuippens: la belle au bois dormant de nos monuments

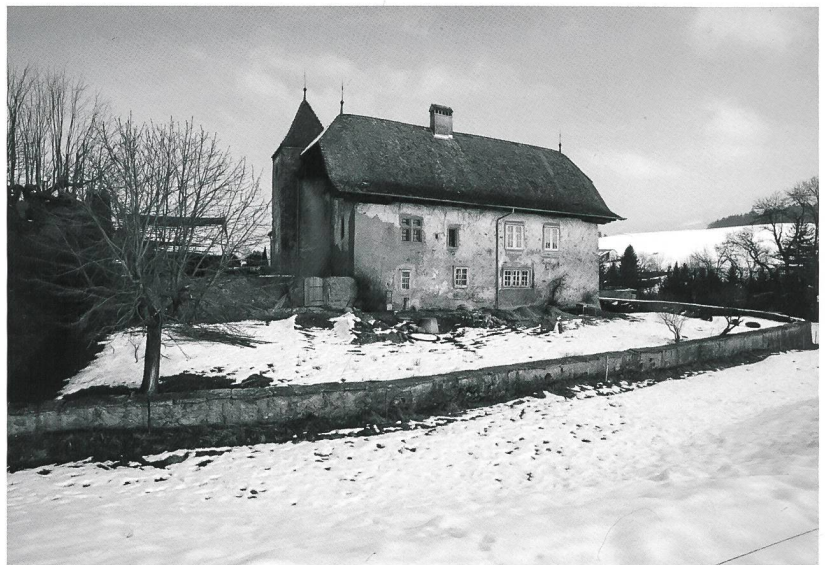
Fig. / Abb. 1

Le «vieux château» vu du sud-ouest en 2013

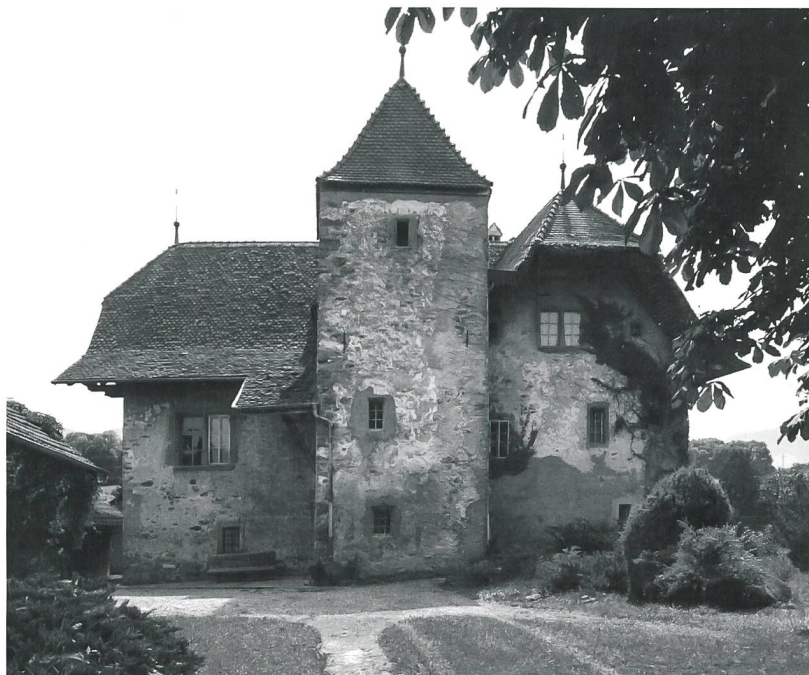
Fig. / Abb. 3

Façade ouest, état en 2012
Westfassade, Zustand im Jahre 2012

La façade occidentale, qui s'offre la première au visiteur, n'est pas la plus spectaculaire en raison de ses percements disparates (fenêtres à encadrement de bois, de ciment, de simili pierre ou de molasse aux moulures diverses), qui sont le reflet de la longue histoire de la construction (fig. 3 et pl. 1a). Les moulures des encadrements de molasse vont du simple chanfrein à des corps de moulures complexes comprenant une feuillure, un tore entre deux cavets se retournant sur les congés, en passant par le cavet inscrit dans un chanfrein, les deux types les plus simples étant sommés d'arcs infléchis. Au voyageur venant de Bulle FR, la façade sud, par son ampleur, signale la construction de loin (fig. 4 et pl. 1b). Elle aussi comprend des percements disparates dans sa moitié occidentale, dont une belle fenêtre à la massive croisée de molasse profilée d'une feuillure et d'un chanfrein, sommée d'accolades, alors que les ouvertures de la moitié orientale, soit un triplet au rez-de-chaussée et deux fenêtres géminées à l'étage, présentent toutes la mouluration complexe déjà repérée à l'ouest. La façade orientale de l'aile sud comprend deux fenêtres géminées au rez-de-chaussée, un triplet à l'étage et, au niveau des combles, une fenêtre double flanquée de deux petits jours carrés aux encadrements de molasse sans moulure (pl. 2a). Les encadrements sont tous en molasse et dotés d'une mouluration complexe, excepté ceux des fenêtres du rez-de-chaussée qui ont été remplacés par de la simili pierre au milieu du XX^e siècle probablement. La façade nord de l'aile sud est borgne, hormis la porte d'accès à la cave aménagée dans son soubassement (pl. 2b). La façade orientale de l'aile nord-ouest ne possède que deux portes, une par niveau, celle du premier étage desservant la galerie des latrines; leur encadrement est en molasse, sim-

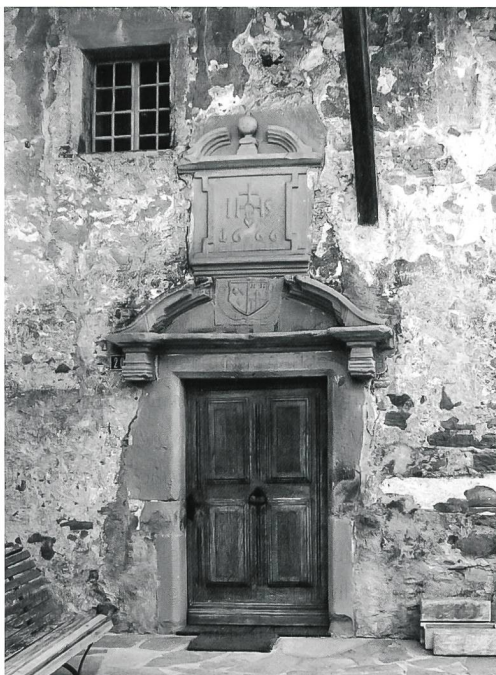
Fig. / Abb. 5

Porte principale (1666)
Der Haupteingang (1666)

La porte principale (fig. 5) est percée dans la face nord de la tour d'escalier, quasiment dérobée au visiteur, alors qu'elle en constitue pourtant l'élément le plus élaboré avec son chambranle à colonnes (disparues) supportant un fronton incurvé et brisé aux armes des familles de Boccard (anciennes) et de Reynold, sous un relief portant le polygramme du Christ et la date de 1666.

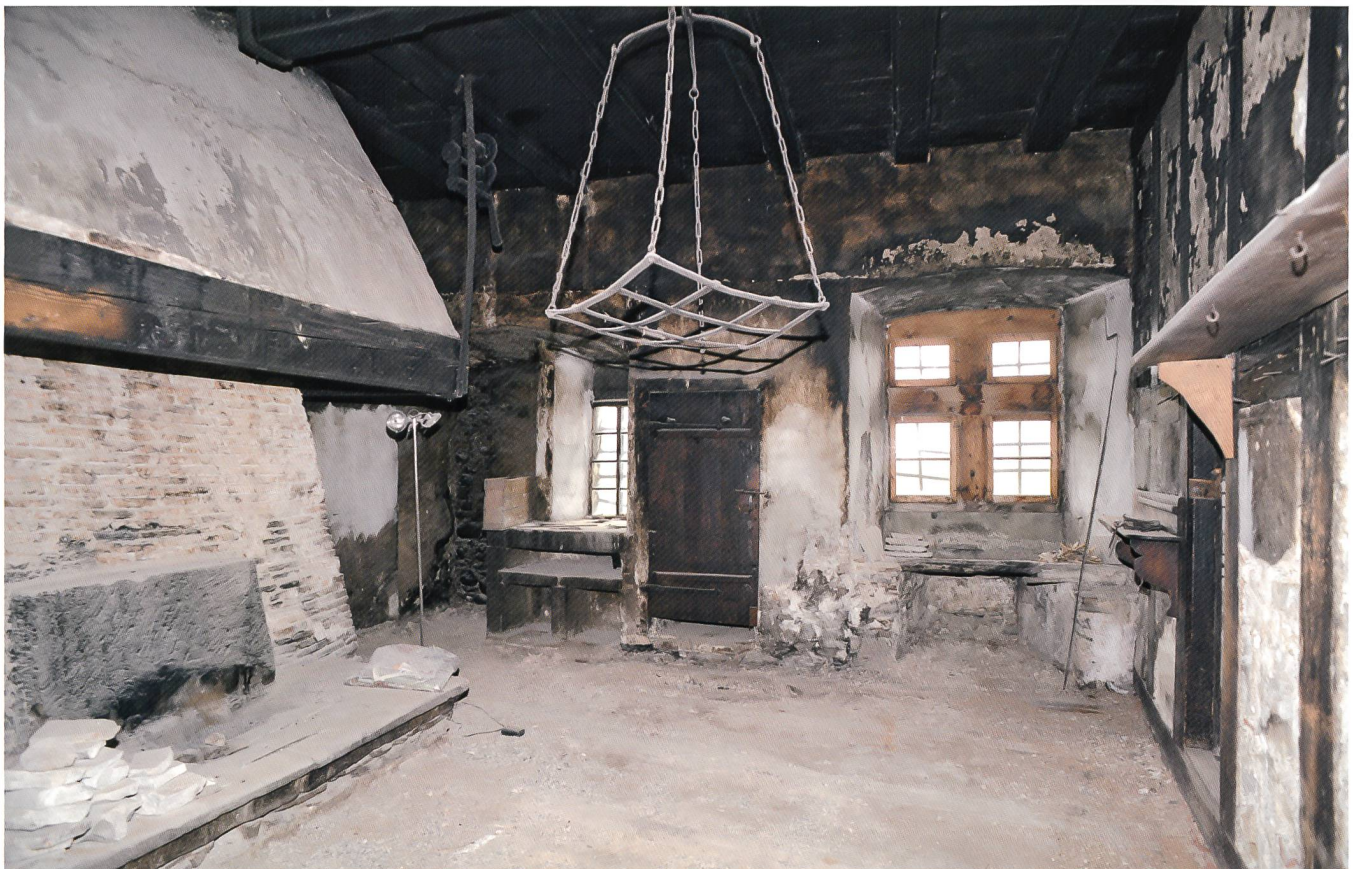
Fig. / Abb. 7

Cuisine du premier étage avec, au centre, la servante Küche im ersten Stockwerk, im Zentrum das an Ketten aufgehängte Eisengitter, mit dem der Kessel über die Feuerstelle gehängt wurde

et, enfin, la servante – une grille en fer munie de chaînes de suspension pour placer une poêle ou un autre récipient sur le foyer – encore accrochée à la poutraison (fig. 7).

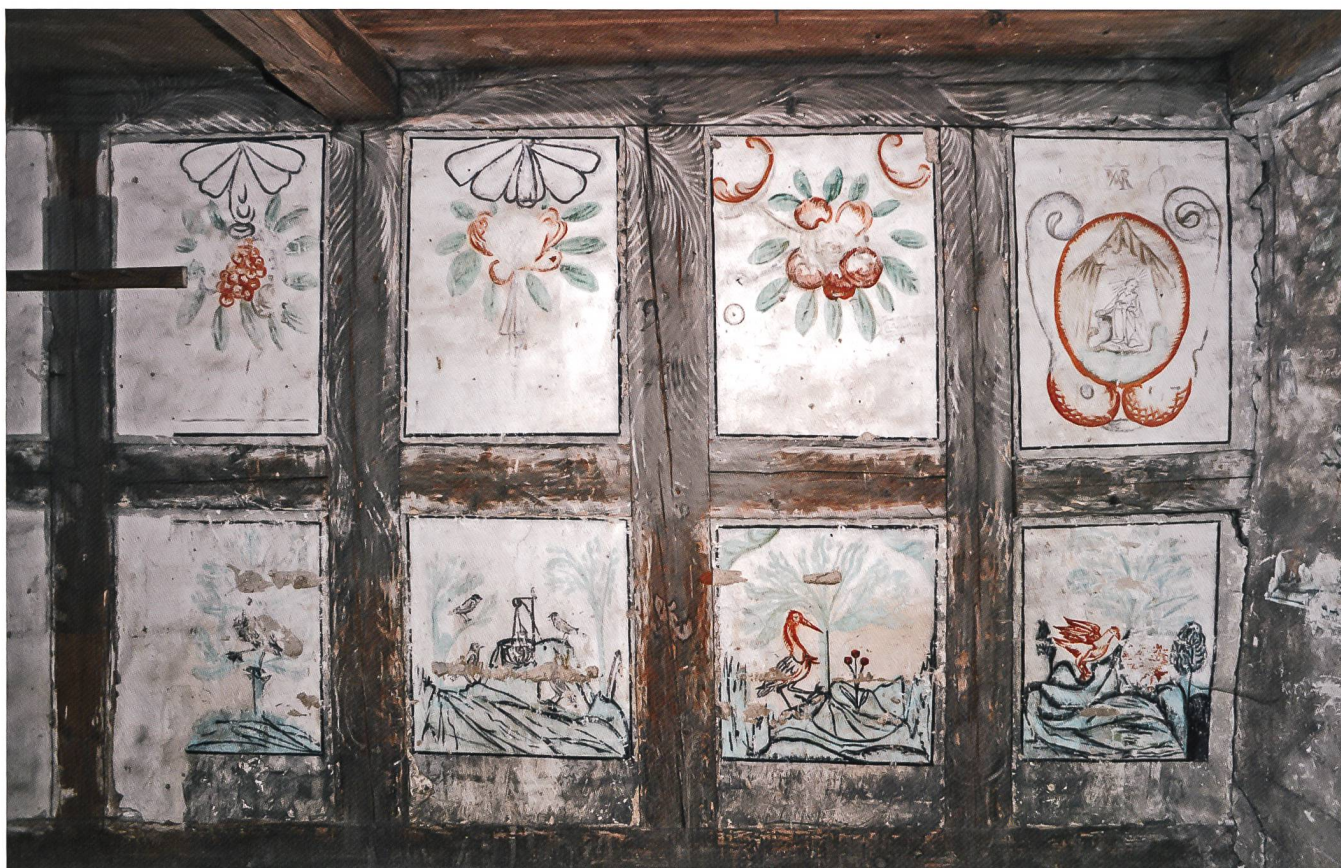
Fig. / Abb. 8

Combles, chambre nord, détail de la paroi ouest (1664/1666)
Dachgeschoss, Nordzimmer, Detail der westlichen Wand (1664/1666)

Les combles (voir pl. 4b) réservaient la dernière surprise avec leurs trois chambres aux parois de pans de bois, plaquées à chacun des trois pignons de l'édifice. Sur la porte de l'une d'elles (chambre sud-ouest) est indiquée la date de 1664. Ces pièces, conservées dans leur état d'origine, ont toutes été ornées de peintures, simples bandeaux gris ou beiges pour les deux chambres de l'aile sud et décor figuratif dans celle située au nord. Ce décor reprend la même gamme chromatique – vert, orange, blanc, gris et noir – que les peintures des chambres du premier étage, à l'exception du studiolo. De style naïf, il comprend dans le registre supérieur des motifs floraux, religieux et animaliers et, dans le registre inférieur, des paysages peuplés d'animaux divers qui pourraient correspondre à des illustrations de fables (fig. 8). Comme ceux du premier étage, ces motifs s'apparentent à certains détails du décor réalisé entre 1685 et 1690 au premier étage sud-est du château de Gruyères FR¹¹.

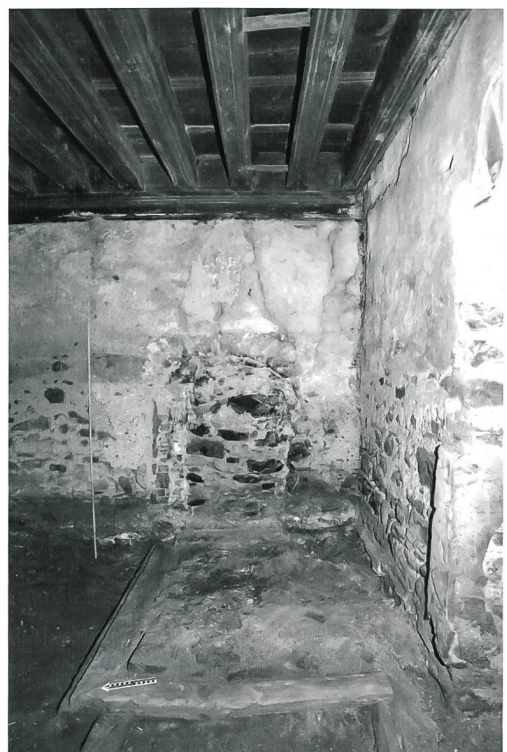
Fig./ Abb. 10

Rez-de-chaussée, pièce nord-ouest, base de poêle et poutraison moulurée à parédals (1465/1466)
Erdgeschoss, nordwestliches Zimmer, Ofenfundament und gekahlte Balken mit parédals (Brettchen, die an den Längsenden zwischen den Balken zur Verblendung der Wände eingesetzt werden) (1465/1466)

pièces ont toujours été dotées de planchers sur des lambourdes posées à même le sol, qui ont dû être régulièrement renouvelées. L'enlèvement de leurs lambris, rongés par l'humidité, a apporté la preuve que leur poutraison moulurée était bien liée aux maçonneries de la première phase; les datations dendrochronologiques nous apprennent que les épicéas mis en œuvre ont été abattus entre 1464 et 1466¹², comme le plafond de la cage d'escalier, et permettent de faire remonter la construction du «vieux château» à 1466 ou peu après.

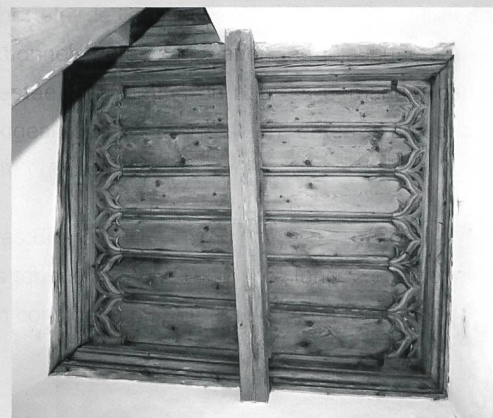
a

Ainsi, le plafond gothique à madriers jointifs de la cage d'escalier (a) compte parmi les plus anciens de ce type dans le canton. Seul celui de la Grand-Rue 33 à Fribourg est plus ancien (1444)¹⁴. Celui de Vuippens paraît plus «moderne» avec son relief plus marqué; ses frises d'arcs en accolade trilobés sont identiques à celles qui ornent le plafond du couloir d'entrée de la maison du Bourg 45 à Gruyères (non daté) et celui de la nef de l'église de Muttenz BL (1504)¹⁵. Il se rapproche de celui de la nef du temple de Constantine VD (1569)¹⁶ et semble plus récent que celui de Burgdorf/Hohengasse 23 BE (vers 1500)¹⁷. La découverte de Vuippens relance la question de l'introduction dans notre région de ce type de plafond, apparu en Suisse au XIV^e siècle et attesté jusqu'à la fin du XVII^e.

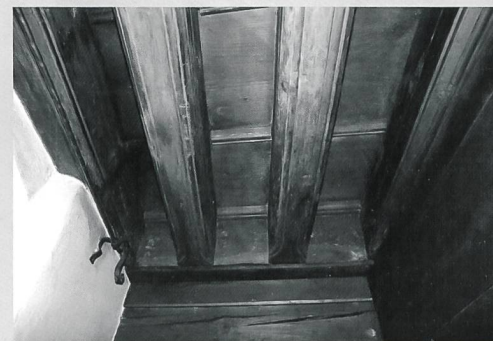
b

Les plafonds à solives moulurées du rez-de-chaussée sont d'un type relativement courant dans la région, mais sans les parédals (b), ces planchettes insérées dans une rainure inclinée ou verticale pour masquer les entrepoutres le long des parois. Ce dispositif est rare, excepté à Estavayer-le-Lac FR qui en a livré six exemples: place Saint-Claude 3 (1427/1428)¹⁸, maison Griset de Forel (1431)¹⁹, Grand-Rue 48 (1440-1442)²⁰, rue du Château 1 (deux exemples, 1446)²¹ et Grand-Rue 38 (entre 1415 et 1503)²². A Fribourg, l'ancien logis abbatial de la Maigrage possède un plafond aux parédals ornés de deux arcs brisés et trilobés en bas-relief (1431)²³, dont on trouve un parallèle non daté à la Grand-Rue 13²⁴. Les parédals sont par contre fréquents dans la moitié sud de la France dès le XIII^e siècle²⁵ ainsi qu'au sud des Alpes (Italie et Tessin), où ils peuvent être peints ou sculptés, comme les plafonds du château des Visconti à Locarno TI²⁶. Il serait dès lors tentant d'y voir une importation du sud des Alpes par Humbert le Bâtard de Savoie, qui résida à Estavayer-le-Lac dès 1421²⁷ et fit venir des ouvriers lombards et piémontais dès les années 1430²⁸. Les relations de Fribourg avec le sud de la France, que l'on sait intenses au vu des nombreux troupeaux de moutons qui ont dû être importés de cette région pour assurer la production des draps, pourraient également avoir servi de vecteur à l'apparition de cette particularité architecturale.

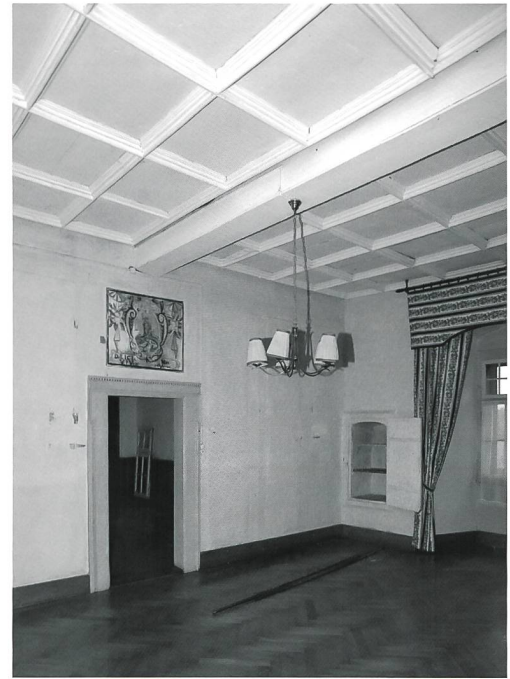
Fig. / Abb. 12

Premier étage, aile sud, pièce orientale: plafond à caissons et décor de sopra-porte (1664/1666), état en 2012 avant le décapage du plafond
Erstes Stockwerk, Südflügel, östliches Zimmer: Kassettendecke und Supraporte (1664/1666), Zustand im Jahre 2012 vor dem Abbeizen der Decke

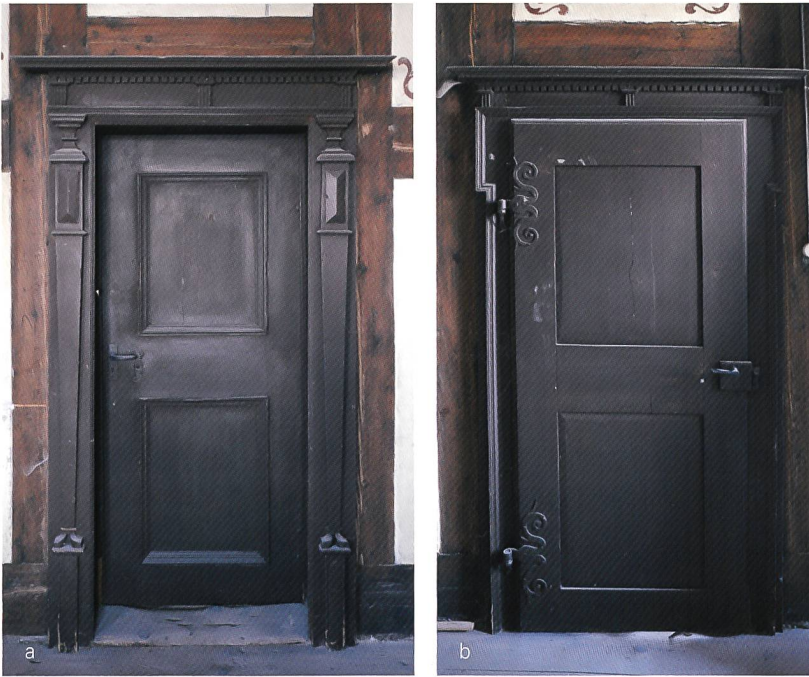
Fig. / Abb. 13

Premier étage, porte et encadrements de 1664/1666: a) face interne; b) face externe
Erstes Stockwerk, Türe und ihre Rahmen von 1664/1666: a) Innenseite; b) Aussenseite

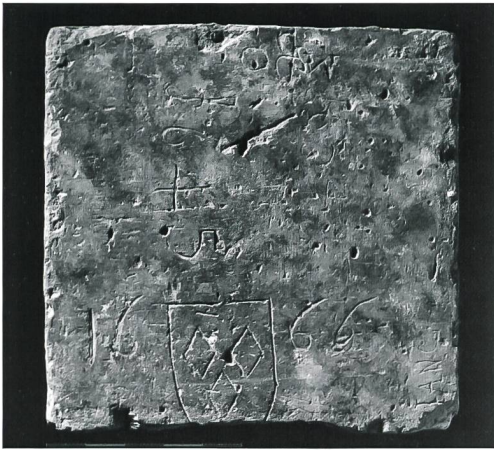
Fig. / Abb. 14
Carreau de sol avec dates (1634, 1645 et 1666) et anciennes armes de la famille de Boccard *Bodenfliese mit Jahreszahlen (1634, 1645 und 1666) und dem früheren Wappen der Familie de Boccard*

les armes anciennes des de Boccard surmontées des lettres FNVB (François Nicolas von Boccard, 1642-1709) ont été marquées au fer – et des latrines qui sont encore conservées sur la galerie nord-est (voir pl. 4a). Les revêtements de sol du XVII^e siècle, constitués de carreaux de terre cuite, ne sont préservés que dans le couloir et partiellement dans la cuisine, qui a livré un exemplaire où ont été gravées les dates de 1634 (à peine lisible), 1645 et 1666. Cette dernière encadre les armes anciennes de la famille de Boccard, d'azur à trois fusées (losanges) d'or (fig. 14), et non celles qui leur ont été attribuées à leur anoblissement en 1640, soit l'écu écartelé – aux 1 et 4, de sable au lion d'or, couronné du même, aux 2 et 3, d'azur à trois fusées d'or. Ce carreau est manifestement un remploi. Dans les pièces habitables, les sols devaient être revêtus de planchers comme celui de la chambre orientale, qui pourrait être d'origine.

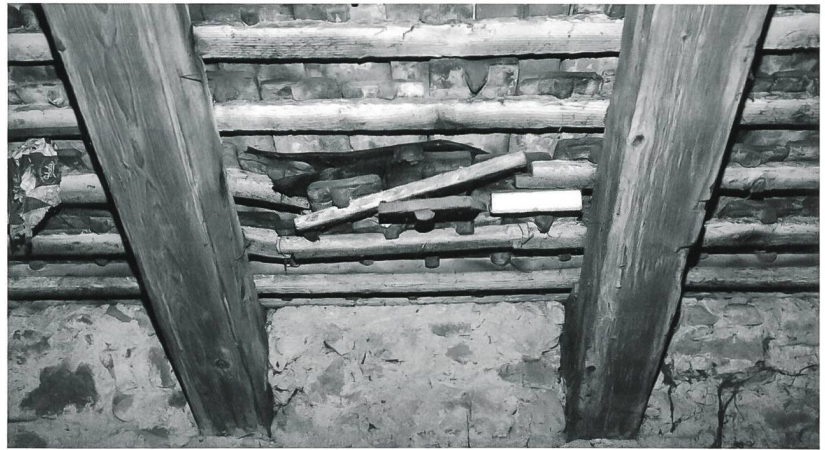
Fig. / Abb. 15
Combes, péclouse de la base du pan sud de la toiture, à l'est (1664/1666)
Dachgeschoss, Dachausstieg im unteren östlichen Bereich der südlichen Dachfläche (1664/1666)

tions dendrochronologiques. Cette charpente a conservé son lattage d'origine où huit péclouses ont pu être repérées (fig. 15). Ces trous d'homme aménagés dans le lattage par des segments amovibles permettaient le remplacement des tuiles de l'intérieur. Ils sont situés au bas de la toiture pour atteindre l'avant-toit et dans la partie supérieure pour assurer le remplacement des tuiles sur la partie sommitale de la couverture. Ce dispositif traditionnel avait échappé aux chercheurs jusqu'en 2008, où le hasard d'un chantier avait permis la mise en évidence de péclouses sur le toit de la dépendance de la commanderie de Saint-Jean à Fribourg, dont la charpente et le lattage remontent à 1505/1506³¹ et présentent le plus ancien exemple connu à ce jour³².

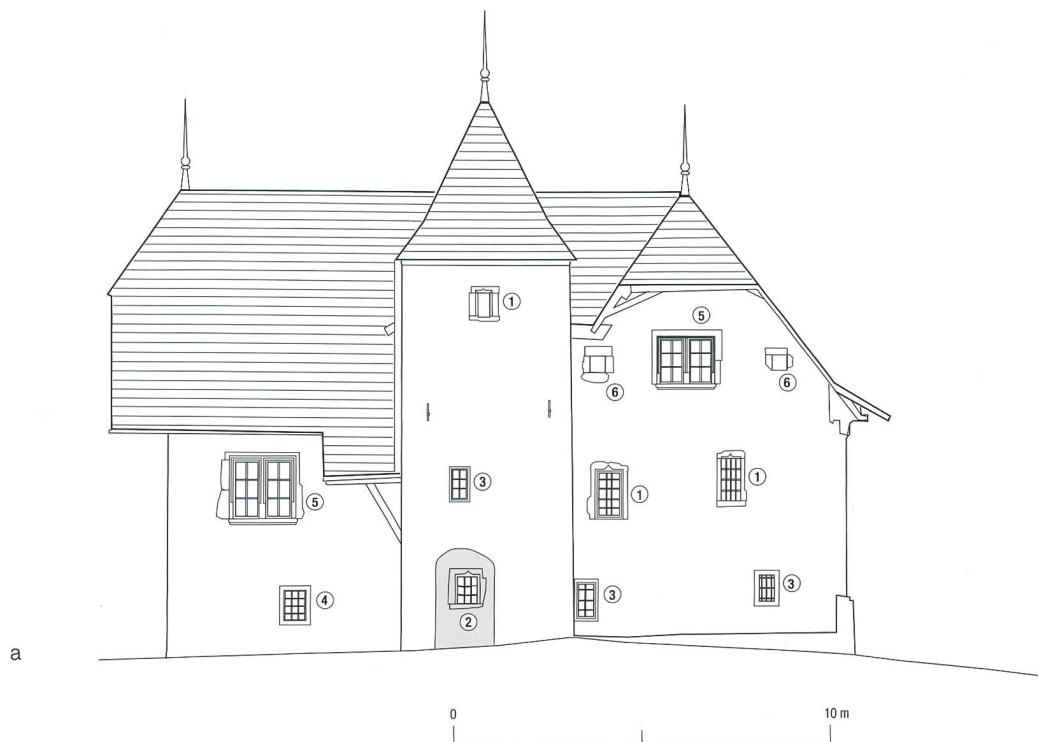
Planche / Tafel 1

Relevés des façades ouest (a) et sud (b); 1) encadrement de molasse chanfreiné; 2) encadrement de molasse à cavet; 3) encadrement de ciment ou simili pierre; 4) encadrement de bois; 5) encadrement en molasse à moulure complexe; 6) encadrement de molasse à arêtes vives; en grisé sur la façade ouest (a): emplacement de la porte de 1466; en grisé sur la façade sud (b): les reprises de 1664/1666

La construction partiellement excavée, qui compte un étage sur rez-de-chaussée et de vastes combles (pl. 1-2), présente un plan en L dont les deux branches ne sont pas à 90° mais à 80,1°, une irrégularité qui n'a pas encore trouvé d'explication (pl. 3-4). L'aile sud, la plus longue, mesure près de 22 m et est orientée est-sud-est/ouest-nord-ouest (nous parlerons d'axe est/ouest pour simplifier les descriptions). Sa largeur varie de 8,5 m

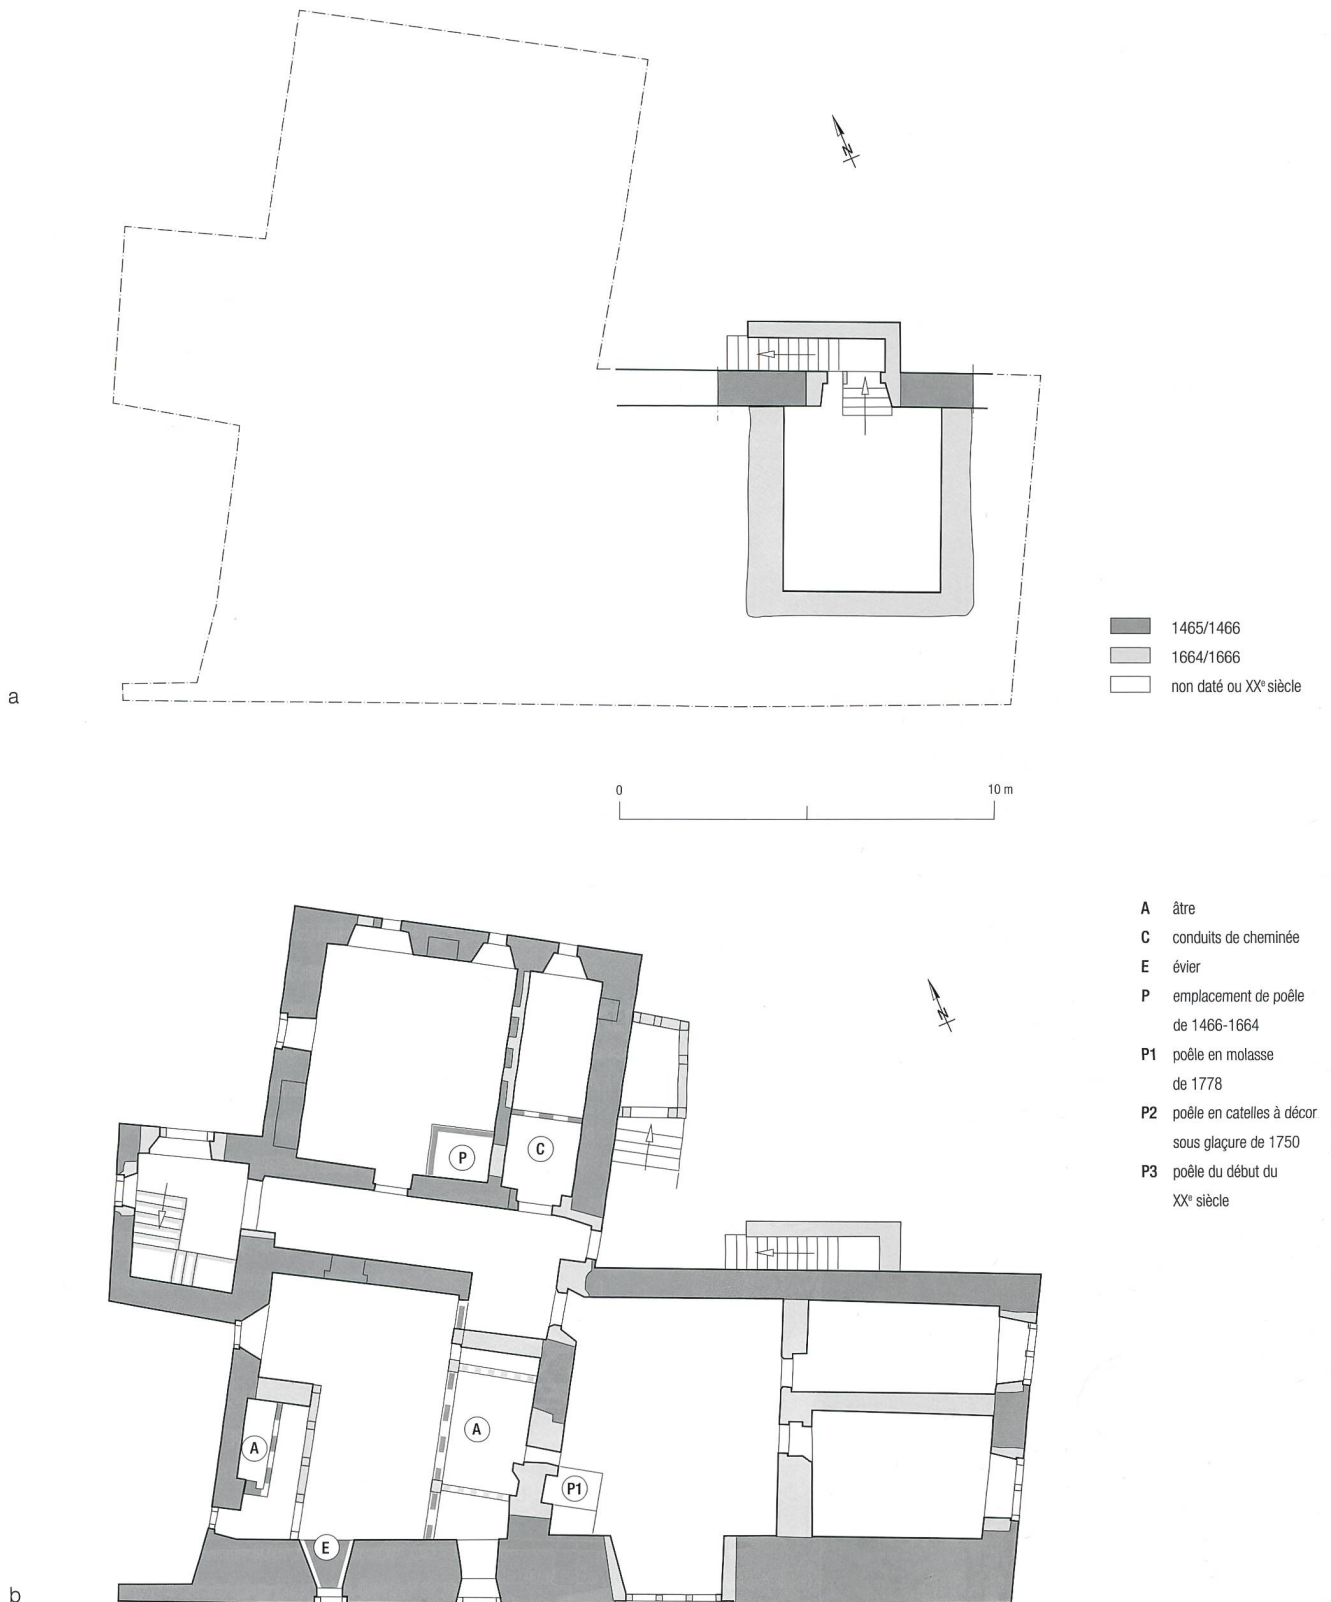
Planche / Tafel 3

Plans de situation par niveau, avec indication des phases à titre d'hypothèse: a) sous-sol, avec en traitillé le plan du rez-de-chaussée;

Pläne der Stockwerke mit hypothetischer Zuordnung zu den Bauphasen: a) Untergeschoss, gestrichelt der Grundriss des Erdgeschosses;

b) Erdgeschoss mit Einzeichnung der Zwischenwände aus dem 15. Jahrhundert

Au rez-de-chaussée (voir pl. 3b), ce couloir dessert, au nord, deux pièces dotées de plafonds à solives apparentes profilées de tores à listel et munies de parédals à leurs extrémités. L'accès à la plus grande se fait par une porte à encadrement en arc brisé, chanfreiné en plâtre. Au sud, il dessert la cuisine, qui abrite dans son angle sud-ouest une petite pièce convertie en salle de bain et, en face, les vestiges d'une vaste cheminée aménagée postérieurement; le solivage (voir encadré p. 77) est identique à celui des pièces nord. Enfin, ce couloir débouche à l'est sur le second accès à l'extérieur et sur les pièces orientales de l'aile sud, à savoir une grande chambre à la massive poutraison sobrement chanfreinée, chauffée par un poêle en molasse de 1778, de laquelle on accède à deux chambres éclairées depuis la façade orientale et revêtues de lambris de la fin du XVIII^e ou de la première moitié du XIX^e siècle.

Au rez-de-chaussée (voir pl. 3b), la porte principale était aménagée dans la façade occidentale de la tour; elle a été remplacée en 1664/1666 par une fenêtre dont l'encadrement de molasse est un remploi qui provient probablement de l'emplacement de la porte actuelle.

aménagée en sous-cœuvre à cette époque (voir pl. 3a), la reprise de la façade étant perceptible au niveau de l'accès à cette pièce. Les murs de refend qui subdivisent cet espace au rez-de-chaussée (voir pl. 3b) remontent incontestablement au XVII^e siècle, car ils reposent sur la voûte de la cave; de plus, le mur de refend nord/sud est postérieur aux façades contre lesquelles il prend appui et son mortier beige le distingue clairement des maçonneries antérieures, qui sont liées par un mortier de couleur grise. Dans cette partie, la poutraison de la pièce occidentale, simplement chanfreinée et datée vers 1665, est bien liée au mur par le mortier beige. Les enduits anciens préservés dans ce local ont révélé les traces d'un décor de bandeaux gris bordés de filets noirs, bien conservé dans l'embrasure de la fenêtre. Les maçonneries de l'allège de cette fenêtre ont été extraites ultérieurement pour créer une niche à proximité du poêle en molasse de 1778, qui a probablement remplacé un poêle des années 1660, sa descente se faisant de la cheminée de la cuisine aménagée en 1664/1666.

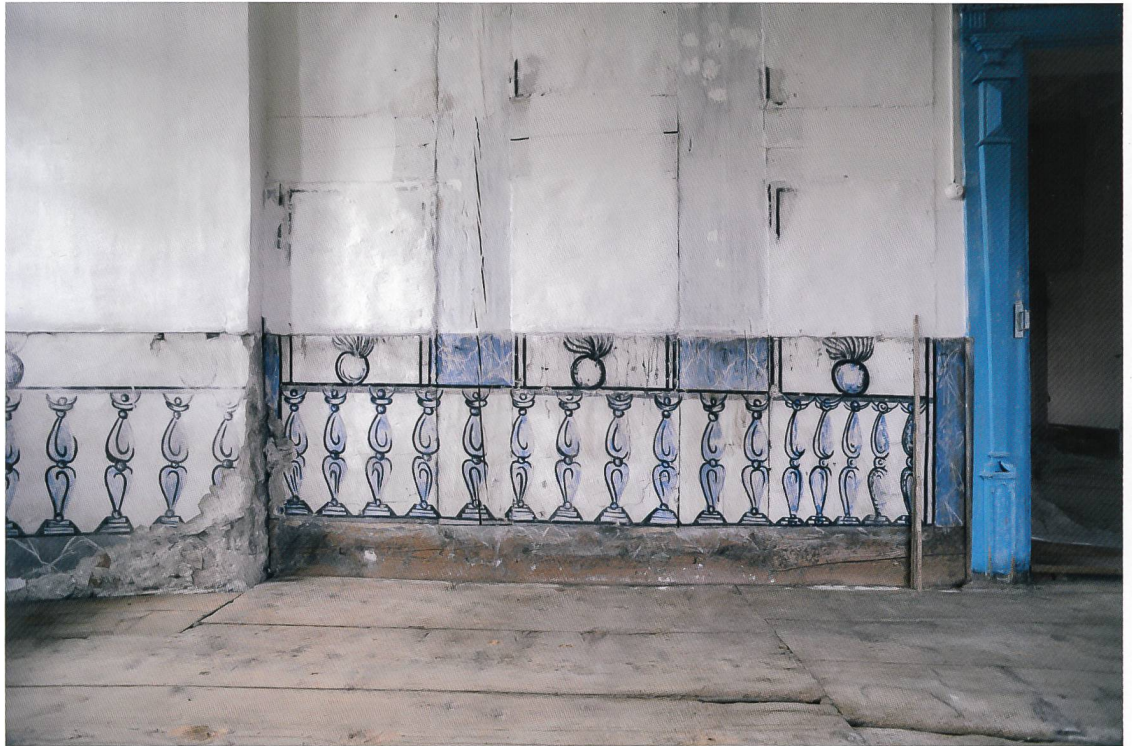
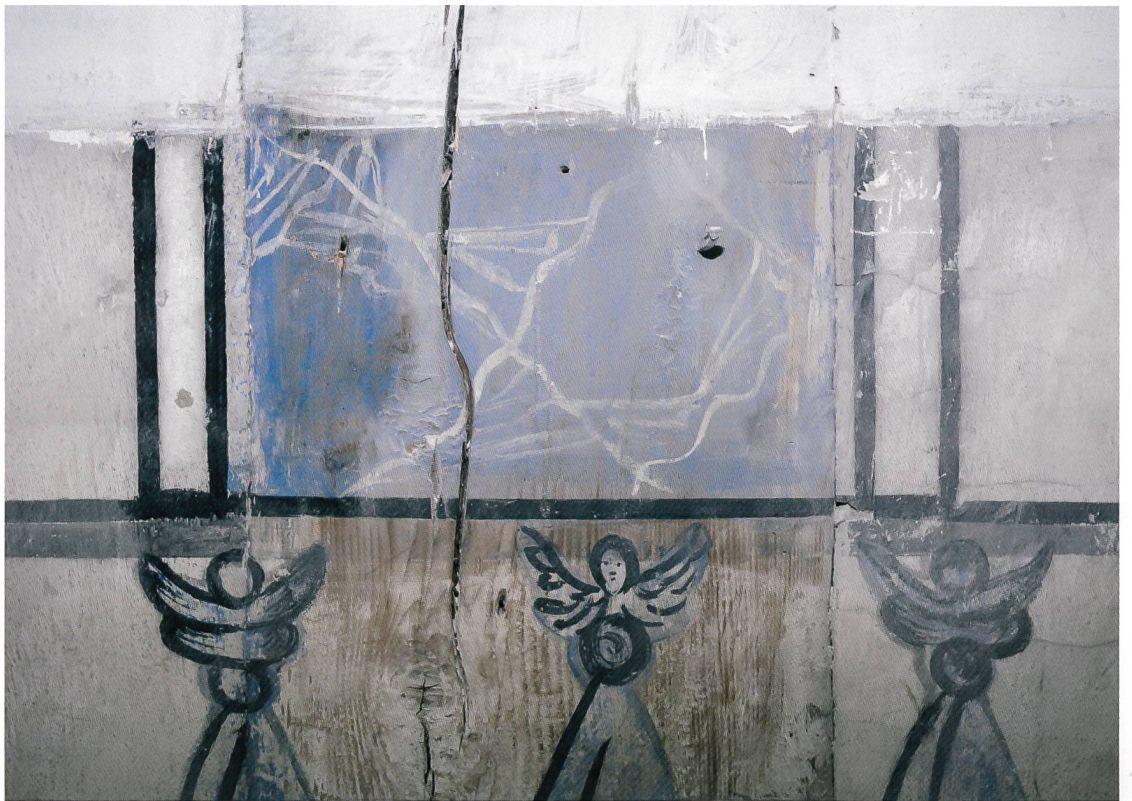
Planche / Tafel 4

Pläne der Stockwerke mit hypothetischer Zuordnung zu den Bauphasen: a) 1. Stockwerk; b) Dachgeschoss

Le premier étage (voir pl. 4a) offre quasiment la même distribution, mais la cuisine est réduite à ce niveau par la présence de deux petites pièces donnant sur la façade occidentale. La partie orientale de l'aile sud n'abrite que deux grandes pièces en enfilade, la première possédant un poêle de 1750 jouxtant une cheminée remon-

A l'étage (voir pl. 4a), les transformations ont été radicales et, contrairement au rez-de-chaussée, elles ne se sont pas seulement concentrées sur la partie est de l'aile sud. Aucun indice ne permet d'expliquer les raisons de l'ampleur de ces travaux, si ce n'est une mise au goût du jour de la demeure. Quoi qu'il en soit, l'ensemble des aménagements intérieurs de ce niveau ont été reconstruits et toutes les pièces habitables ont été dotées de nouvelles fenêtres, alors que celles destinées au service, soit la cuisine et les deux petites pièces attenantes, conservaient leurs anciens encadrements réutilisés. Parmi ces dernières, le studiolo doit être plus tardif puisque le style de son décor le place durant le dernier quart du XVII^e siècle ou au début du siècle suivant. Le couloir, la cuisine et sa petite pièce annexe au sud-ouest ont été dotés de plafonds à solives apparentes et les quatre pièces de séjour de plafonds à caissons de petites dimensions aux couvre-joints profilés d'un tore sur un bandeau qu'encadrent deux doucines (fig. 12). Le profil des couvre-joints est usuel dans la région à cette époque, mais la dimension restreinte des caissons est moins courante. Ce niveau conserve encore plusieurs portes à panneaux et ferrures à moustaches avec leurs chambranles à pilastres engagés qui supportent le linteau orné de triglyphes et d'une frise de denticules sur la face interne (fig. 13a) et à crossettes sur l'autre (fig. 13b). Le vantail de la porte du studiolo, simple panneau de planches liées par des traverses assemblées à queues d'aronde, est également d'origine, tout comme les portes de la cuisine, de la pièce annexe – où

Dans les combles (voir pl. 4b), les travaux de couverture n'ayant pas démarré, seules quelques observations ont pu compléter celles effectuées lors de la première visite. Les portes des chambres peintes sont sommées des inscriptions S.MA[RIA] (chambre ouest) et VIVE UT VIVAS («vis pour vivre», chambre nord). On peut se demander à qui cette sentence était adressée, les chambres des combles étant normalement destinées aux domestiques. La charpente a également fait l'objet d'investigations. Au premier abord, elle donnait l'impression d'être le fruit de deux phases de construction distinctes, la partie couvrant l'aile nord-ouest paraissant postérieure; mais les sablières des deux ailes sont étroitement imbriquées, ce qui implique un assemblage simultané que confirment les data-

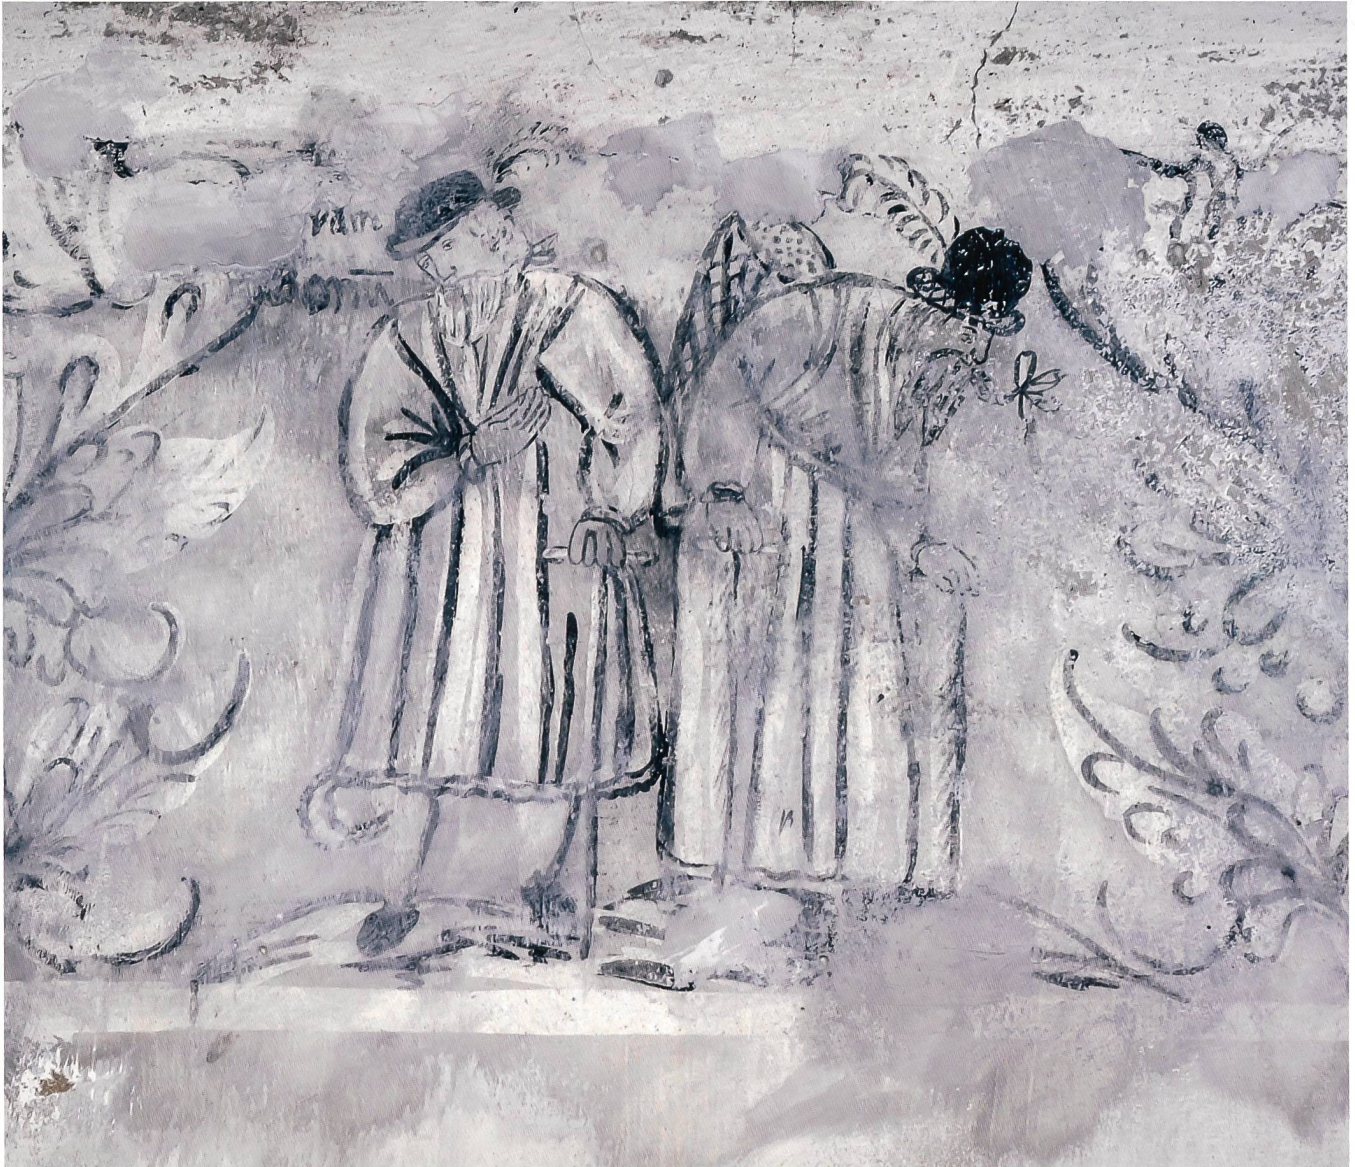
Planche / Tafel 5

Pièce orientale de l'aile sud, premier étage, décor peint de 1664/1666, état en 2013: a) paroi ouest, socle; b) détail du socle
 Östliches Zimmer des Südflügels, erstes Stockwerk, gemalte Wanddekoration von 1664/1666, Zustand im Jahre 2013:
 a) Westwand, Sockel; b) Detail des Sockels

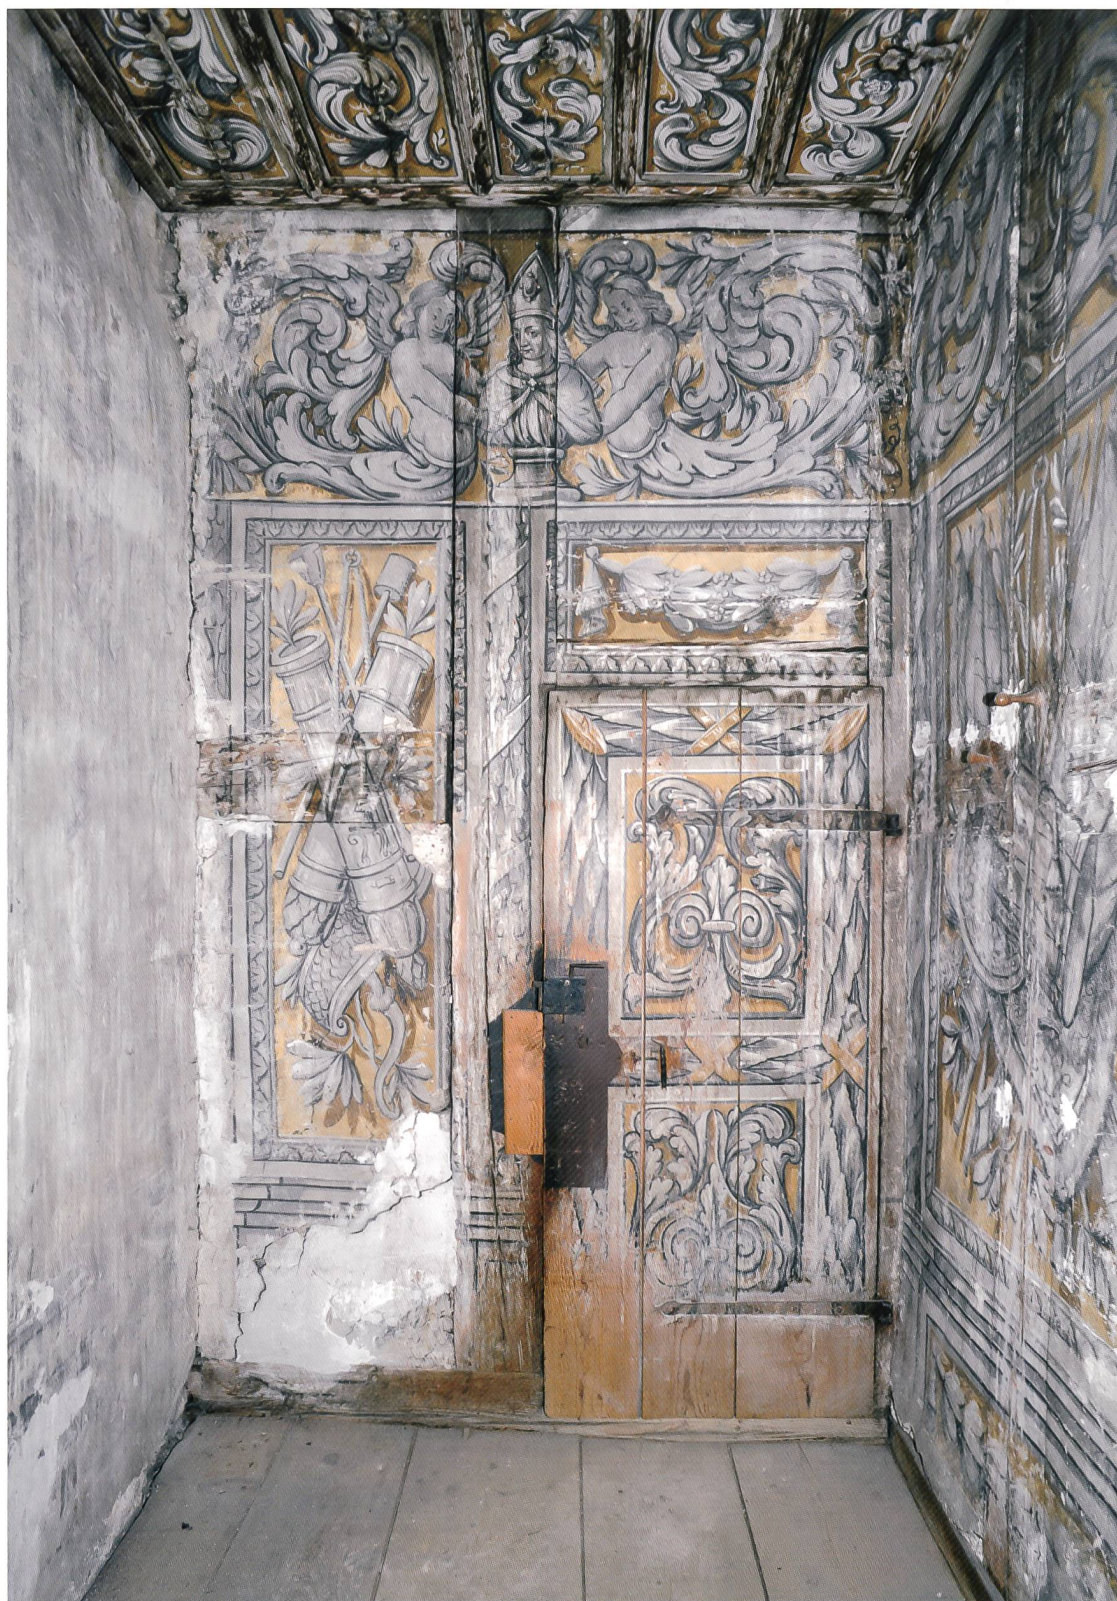
Planche / Tafel 6

Pièce orientale de l'aile sud, premier étage, décor peint de 1664/1666, état en 2013: paroi est, détail de la frise supérieure
Östliches Zimmer des Südflügels, erstes Stockwerk, gemalte Wanddekoration von 1664/1666, Zustand im Jahre 2013:
Ostwand, Detail des oberen Frieses

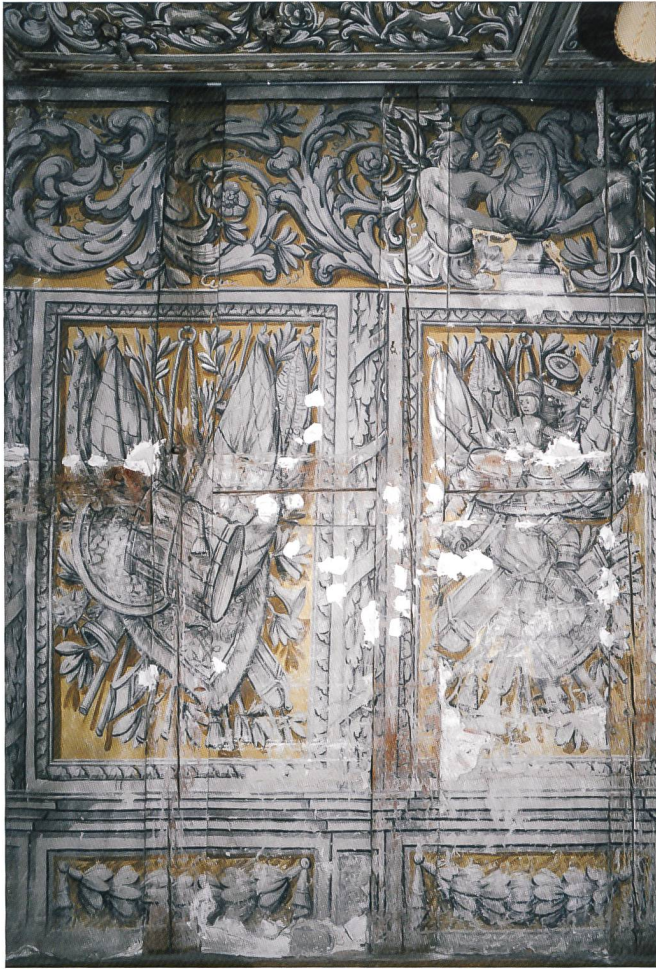
**Planche / Tafel 7**

Décor peint du studiolo au premier étage (dernier quart du XVII^e siècle), état en 2013: paroi nord

Cette petite pièce – 3,32 m par 1,67 m dans l'œuvre – est ornée de trophées militaires inscrits dans des panneaux séparés par des pilastres, surmontant un socle de guirlandes (pl. 7-8). Le haut des parois est constitué d'une frise composée de bustes à caractère religieux – un évêque, le Christ et la Vierge – tenus par des anges issus de rinceaux végétaux, rinceaux que l'on retrouve au plafond, mêlés à des animaux (oiseaux, lions, chiens, lapins) (pl. 9). Le tout est peint en grisaille sur un fond ocre-jaune. A l'extrémité sud de la pièce, le bas des murs est resté sans décor, révélant la présence d'un meuble – banquette, coffre ou buffet (voir pl. 8b). A cet emplacement, le mur présente un décrochement oblique, vestige d'un ancien conduit de cheminée dont le côté, exempt de décor, porte une sentence latine et son épilogue français tracés au pinceau, probablement par le maître des lieux (fig. 6).

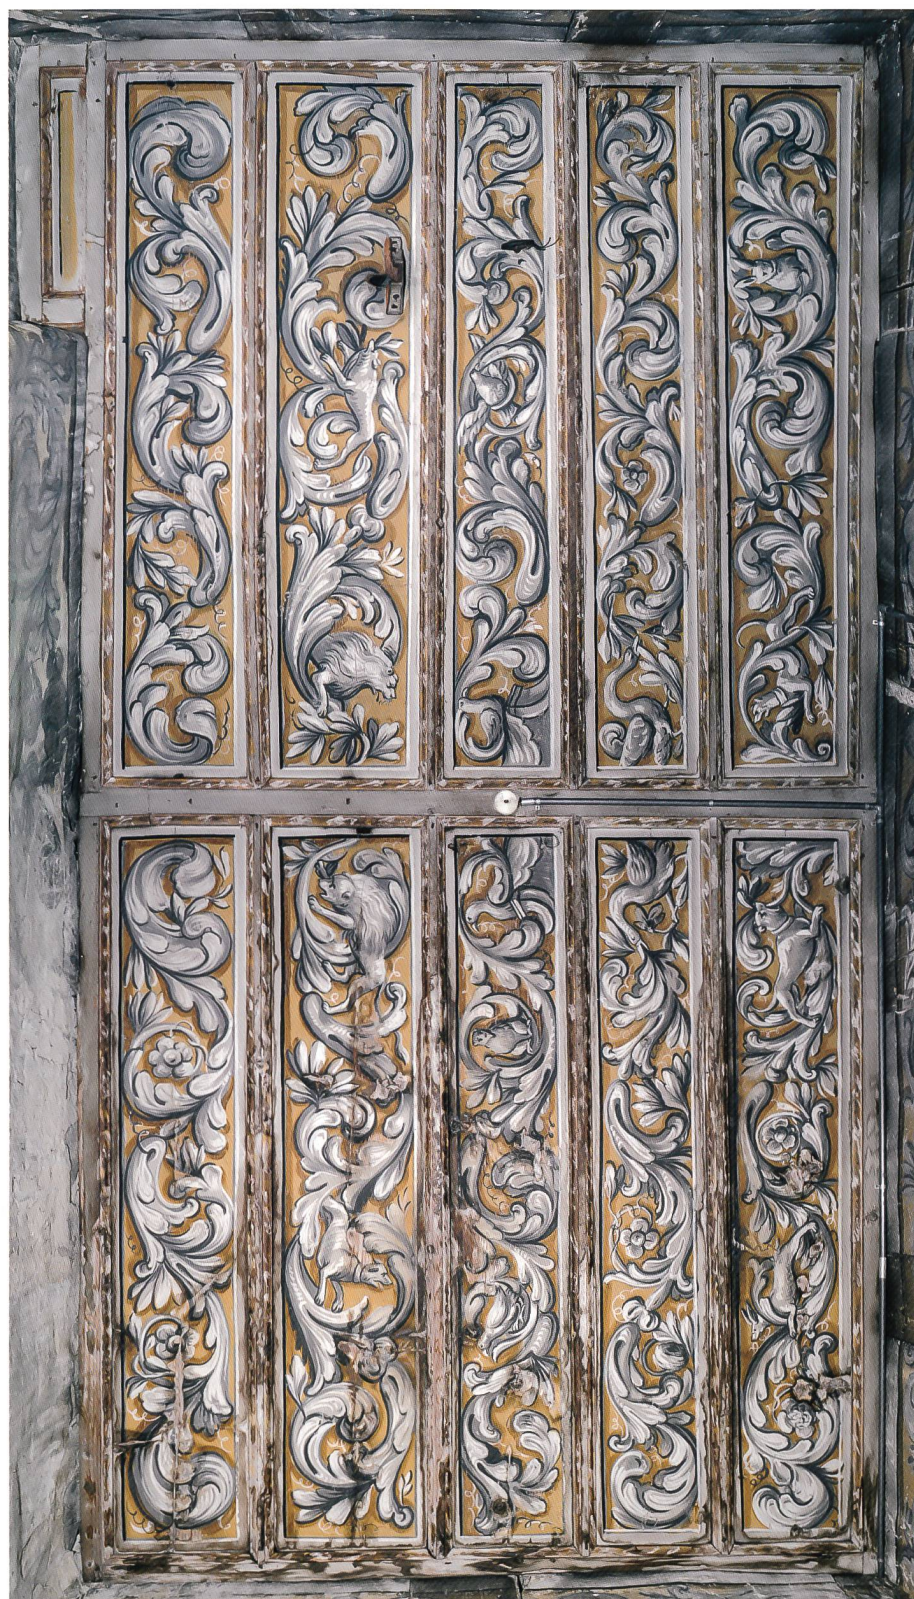
Planche / Tafel 8

Décor peint du studiolo au premier étage (dernier quart du XVII^e siècle), état en 2013: a) paroi est, partie nord; b) paroi sud avec trace de meuble
 Gemalter Dekor des Studiolo im ersten Stockwerk (letztes Viertel des 17. Jahrhundert), Zustand im Jahre 2013: a) Ostwand, nördlicher Teil;
 b) Südwand mit unbemalter Stelle, die den Standort eines Möbels anzeigt
