# La maison de Prez-Maillardoz à Rue : un condensé de superlatifs!

Autor(en): **Bourgarel, Gilles**

Zeitschrift: **Cahiers d'archéologie fribourgeoise = Freiburger Hefte für Archäologie**

## La maison de Prez-Maillardoz à Rue: un condensé de superlatifs!

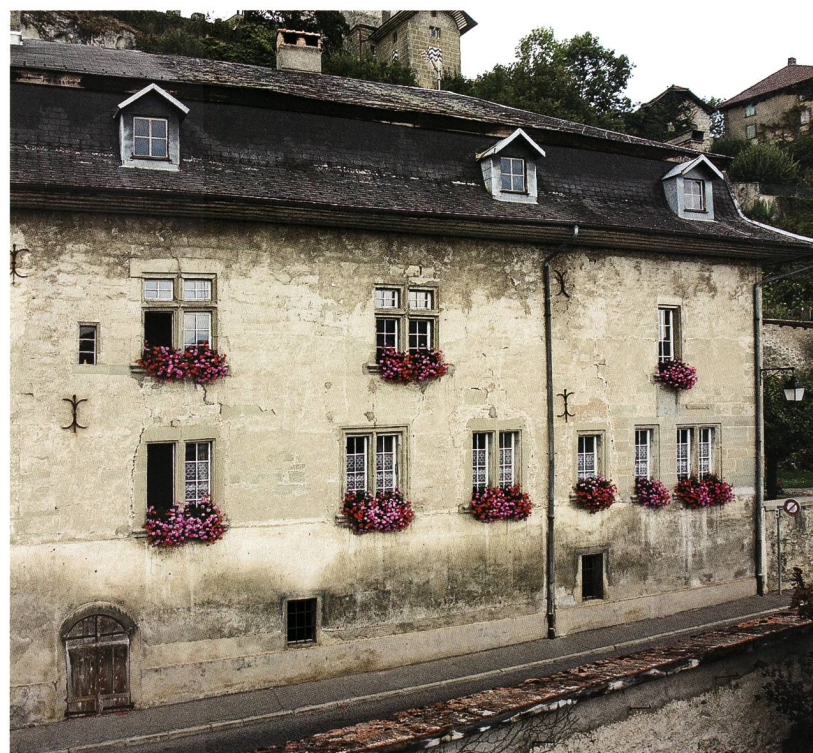
**Fig. / Abb. 2**

Rue/Maison de Prez-Maillardoz; a) plan de situation: I maison de Prez-Maillardoz; II château; III église; b) détail de l'ensemble: A façade sud; B façade ouest; C façade nord; D façade est; E cour centrale; F bâtiment nord; G mur de clôture; 1-4 bâtiments constituant la résidence principale  
Rue/Haus der Prez-Maillardoz; a) Lageplan: I Haus der Prez-Maillardoz; II Schloss; III Kirche; b) Detailplan: A Südfassade; B Westfassade; C Nordfassade; D Ostfassade; E Innenhof; F Nordgebäude; G Umfassungsmauer; 1-4 Gebäude des Hauptensembles

La maison de Prez-Maillardoz (voir fig. 2) a été implantée à mi-pente du flanc oriental de l'épéron sur lequel s'est développée Rue, à partir de 1260. Elle couvre quasiment toute la partie centrale du rang de maisons occidental de la rue du Casino, la plus importante de la bourgade. A

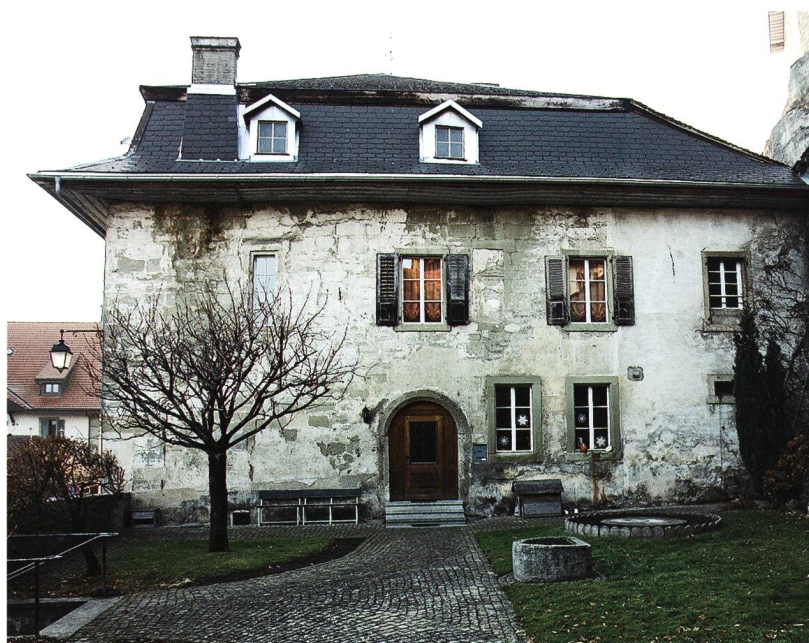
**Fig. / Abb. 4**

Maison de Prez-Maillardoz, bâtiment 1, façade nord en 2007

La façade nord (fig. 4) présente un parement de molasse badigeonné au lait de chaux, sauf dans son tiers occidental qui constitue en fait une extension dont la façade a été entièrement crépie. A l'est, à la base du bâtiment, un soupirail à encadrement de molasse chanfreiné éclairant le rez-de-chaussée se devine sous le crépi de ciment qui a été appliqué sur tout le soubassement. Le premier étage, qui correspond au niveau de l'entrée, est percé d'une porte en plein cintre à peu près en son centre. Il s'agit ici de la seule ouverture de la maison de Prez-Maillardoz dotée d'un encadrement de grès (type Molière) – son large chanfrein retombe sur des congés obliques. Cette porte est joutée à l'ouest par deux fenêtres à encadrement de molasse profilé d'une simple feuillure, et la partie inférieure de l'extension est éclairée au moyen d'une petite ouverture barlongue à encadrement de ciment. Le deuxième étage est percé de quatre fenêtres: une assez étroite à encadrement de molasse mouluré d'une feuillure et d'un cavet retombant sur des congés concaves et initialement dotée d'une traverse, tout à l'est, suivie de deux baies également à encadrement de mo-

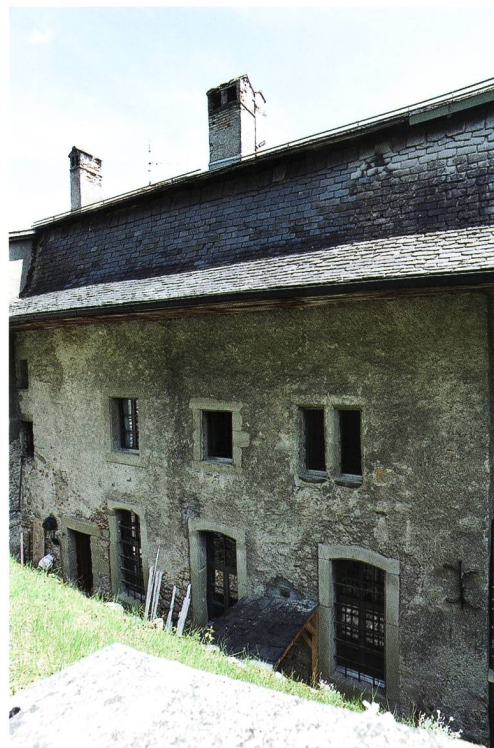
**Fig. / Abb. 5**

Maison de Prez-Maillardoz, bâtiment 1, partie sud de la façade occidentale en 2015

te en plein cintre flanquée d'une petite fenêtre, toutes deux à encadrement de molasse. La partie supérieure de la galerie est en pans de bois crépi. Le reste de la façade (fig. 5) est entièrement crépi, mais contrairement à la façade orientale, élevée en carreaux de molasse sur toute sa hauteur rappelons-le, la maçonnerie est constituée d'un appareil mixte formé essentiellement de galets et de boulets, la molasse étant réservée aux encadrements. Au premier étage, trois fenêtres et une porte se succèdent; les fenêtres à linteau en arc segmentaire, profilées d'une simple feuillure, possédaient des barreaux qui ont subsisté sur deux d'entre elles et l'encadrement de la porte présente des arêtes vives. Au deuxième, quatre fenêtres ont été percées: une géminée, deux à encadrement doté d'une feuillure et une simple à barreaux, profilées d'un chanfrein qui paraît ne pas avoir reçu de congé d'amortissement – la molasse est trop érodée pour que nous puissions être certain de la forme initiale. Au troisième étage enfin, seule est visible une petite fenêtre à encadrement chanfreiné, en fait une fente destinée à éclairer la cage d'escalier.

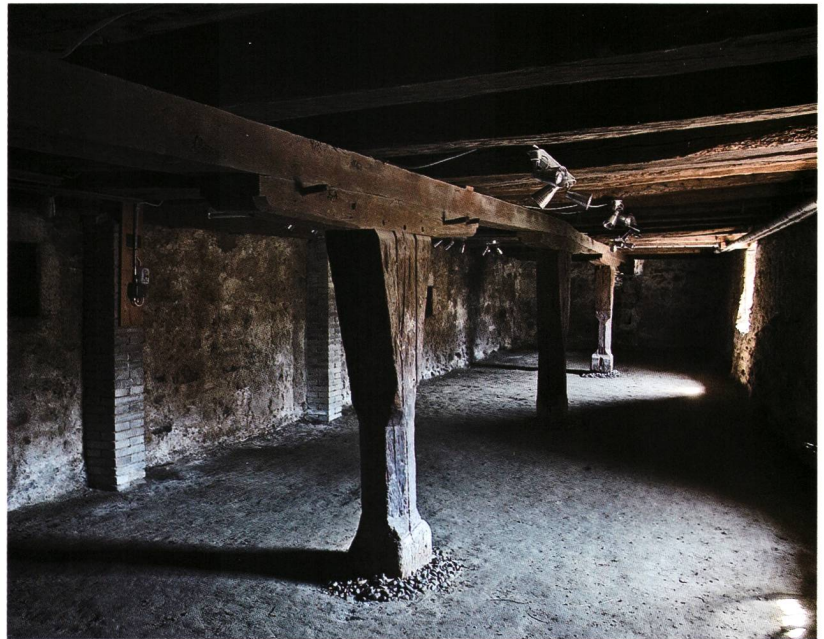
**Fig. / Abb. 6**  
Maison de Prez-Maillardoz,  
bâtiment 1, rez-de-chaussée  
en 2007  
*Haus der Prez-Maillardoz,  
Gebäude 1, Erdgeschoss im  
Jahre 2007*

chêne, son sol en terre battue et ses murs sommairement crépis (voir fig. 6). Le mur occidental possède deux petites niches originales, à linteau droit, probablement destinées à l'éclairage. Les portes communiquant avec le bâtiment voisin (n° 2), clairement postérieures aux murs tout comme celle qui débouche sur l'escalier d'accès au premier étage, indiquent que ce niveau n'était accessible que depuis la rue à l'origine. Au premier étage, les murs de refend donnent une idée de la distribution primitive, mais il semble peu probable que l'espace ait été d'un seul tenant à l'est; les subdivisions devaient être matérialisées par des cloisons légères, comme aujourd'hui. Les portes percées dans le mur de refend longitudinal étant dotées de cadres de bois qui peuvent masquer les encadrements primitifs, il n'est pas possible de tenter une restitution des cloisons disparues. La transformation des chambres au nord-est apporte la certitude que la porte qui les desservait depuis le couloir remonte au XIV<sup>e</sup> siècle, et qu'elle était flanquée d'un placard mural<sup>15</sup>, au nord. Les traces d'une cheminée insérée dans le mur nord<sup>16</sup> ont également été révélées par ce chantier; il serait tentant d'y voir l'emplacement primitif de celle qui a été replacée au deuxième étage, mais il n'est pas possible de l'affirmer. Quoi qu'il en soit, les subdivisions devaient être moins nombreuses qu'aujourd'hui, et les pièces plus vastes au XIV<sup>e</sup> siècle. A l'ouest du mur de refend, la cage d'escalier à vis (voir fig. 7), la plus ancienne conservée dans une maison du canton de Fribourg, marque très probablement l'accès principal à la maison; le vestibule sur lequel elle débouche, par une porte à linteau sur coussinets concaves identique à celle de la façade occidentale, assurerait la distribution de l'ensemble de l'étage. Au sud, la porte a conservé son encadrement de molasse initial, largement chanfreiné. Elle assurerait l'accès à au moins deux pièces en enfilade séparées par un mur épais, et il est probable que la cuisine en occupait l'une des deux. Une troisième pièce se trouvait au nord. Au deuxième étage, si l'on excepte les parois de la cage d'escalier et du vestibule attenant, il n'existe aucun autre mur de séparation dans l'espace ouest, qui a pu compter une pièce au nord et une autre au sud, de grandes dimensions (9,7 x 4,5-5,5 m). Cette dernière abrite encore une cheminée monumentale (fig. 18) à cadre de molasse, dont le

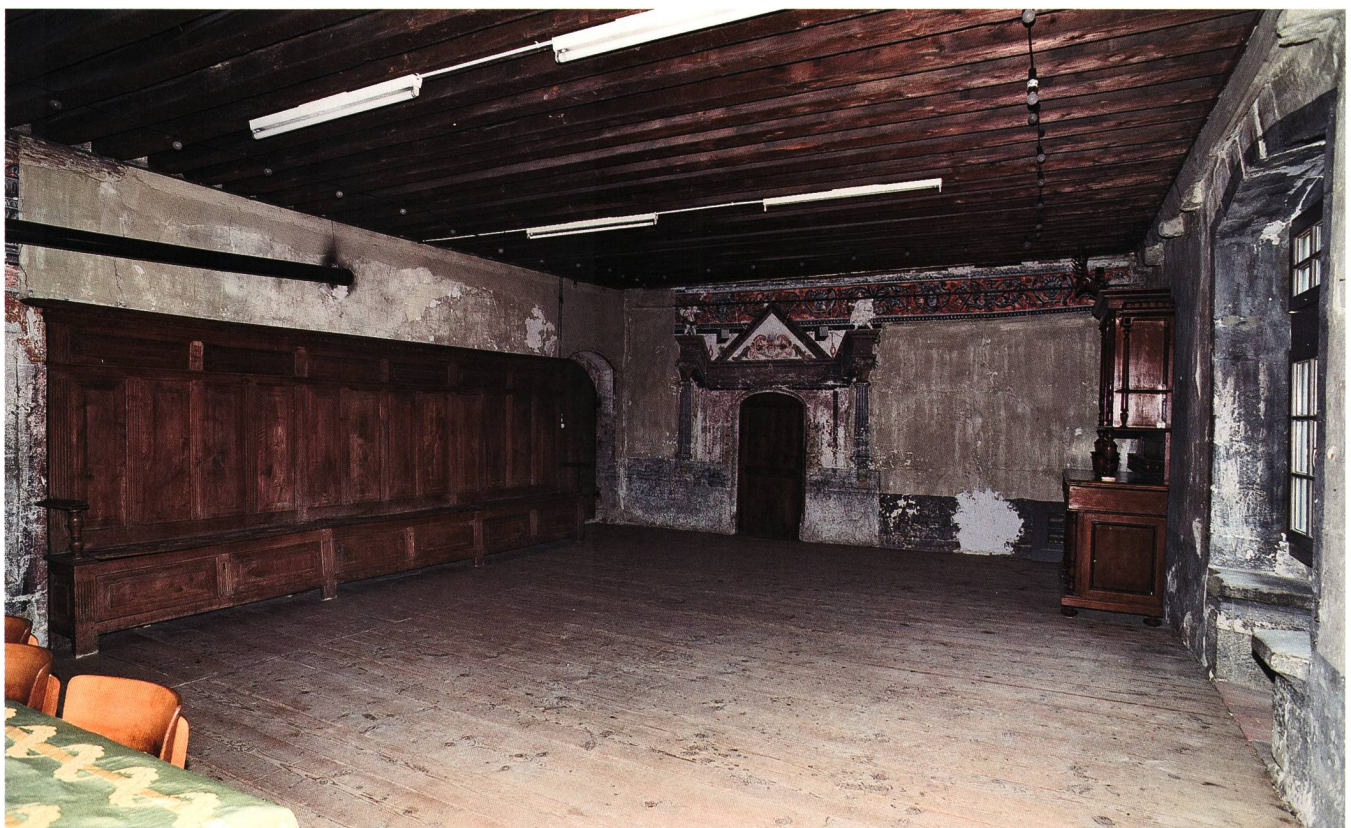
**Fig. / Abb. 8**

Maison de Prez-Maillardoz, bâtiment 1, salle sud-est du deuxième étage en 2015  
*Haus der Prez-Maillardoz, Gebäude 1, südöstlicher Saal des zweiten Stockwerks im Jahre 2015*

cès à deux chambres communicantes qui sont chauffées par un même poêle placé au niveau de leur cloison commune. Depuis la chambre située à l'est, une porte mène à la partie orientale, en l'occurrence une petite salle. Au sud du vestibule, un couloir longeant le mur de refend, à l'ouest, dessert trois pièces qui étaient individualisées au moyen de parois minces, supprimées depuis. Dans celle du fond, tout au sud, une cheminée monumentale à manteau de molasse est plaquée au mur de refend, et une porte donne accès au bâtiment voisin. Ces trois pièces ainsi que le couloir sont revêtus de sols, de faux plafonds et de crépis modernes. A l'est du mur de refend, seules deux salles occupent l'entier de la partie donnant sur la rue du Casino. L'espace nord couvre à lui seul un tiers de la surface, une cloison de plâtre le séparant de la salle sud. Les deux pièces sont à solives apparentes, et chacune possède une cheminée monumentale ainsi que des décors peints qui n'ont jamais été recouverts – même la cloison de plâtre en est pourvue. Le vantail de la porte de communication entre les deux salles semble contemporain de celui de la porte en arc brisé. Les deux salles sont dotées de planchers de sapin, mais seul celui de la petite paraît ancien; la grande renferme en revanche encore une partie de son mobilier ancien (fig. 8).

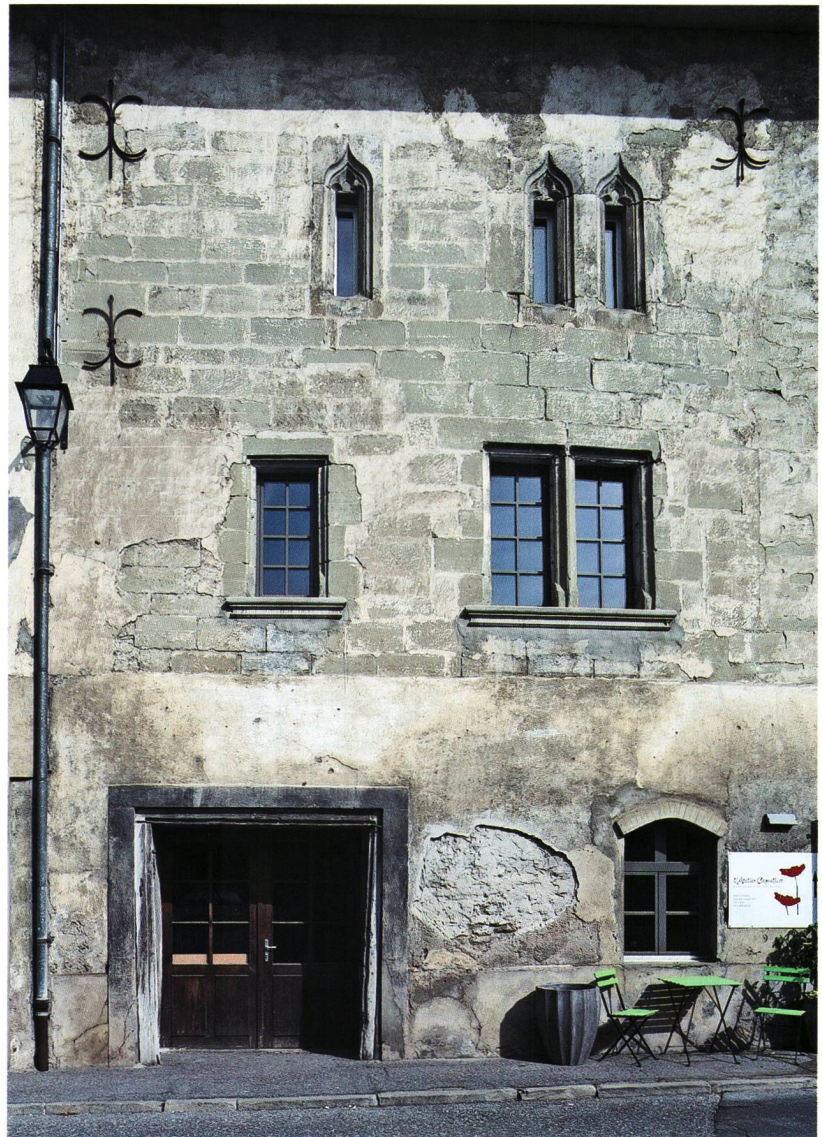
**Fig. / Abb. 9**  
Maison de Prez-Maillardoz,  
bâtiment 2, façade orientale en  
2015  
*Haus der Prez-Maillardoz,  
Gebäude 2, Ostfassade im  
Jahre 2015*

A l'est, la façade sur rue du bâtiment 2 présente les mêmes caractéristiques générales que le bâtiment 1: un rez-de-chaussée crépi et deux étages en carreaux de molasse partiellement visibles sous un badigeon fin sur lequel subsistent les mêmes traces de faux appareil peint (fig. 9). Le rez-de-chaussée est percé d'une large porte à linteau droit, à encadrement de bois et de ciment, flanquée sur son côté nord d'une petite fenêtre à linteau en arc segmentaire en ciment. Le premier étage comprend une fenêtre simple et une géminée qui sont toutes deux munies d'un encadrement de molasse profilé d'une feuil-

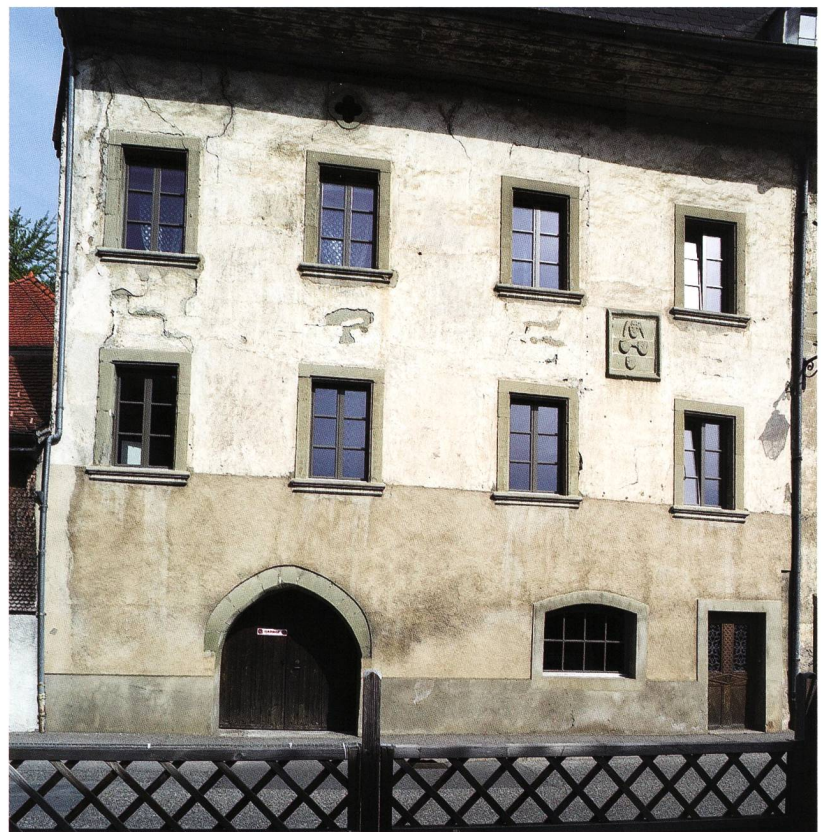
**Fig. / Abb. 10**  
Maison de Prez-Maillardoz,  
bâtiments 3 et 4, façade orientale  
en 2015  
*Haus der Prez-Maillardoz,  
Gebäude 3 und 4, Nordfassade  
im Jahre 2015*

Côté rue du Casino, la façade ne laisse pas percevoir l'existence de deux constructions distinctes (fig. 10). Elle est entièrement revêtue de crépi à la chaux pour les étages et de ciment au rez-de-chaussée, niveau qui est percé – toujours du sud au nord – d'une porte cochère en arc brisé, d'une baie oblongue à linteau en arc segmentaire et d'une porte à linteau droit. Hormis l'arc brisé au sud, dont les claveaux chanfreinés ont été laissés apparents, ces ouvertures sont dotées d'encadrements de ciment. Les deux étages comptent quatre axes de fenêtres régulièrement réparties, à encadrements de molasse profilés d'une feuillure et tablettes de ciment. Un cartouche armorié portant les armes des fa-

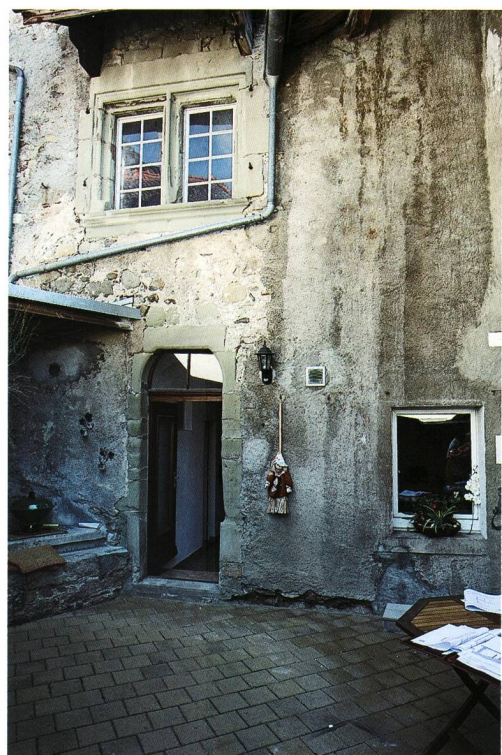
**Fig. / Abb. 11**

Maison de Prez-Maillardoz, bâtiment 3, façade sud en 2007  
*Haus der Prez-Maillardoz, Gebäude 3, Südfassade im Jahre 2007*

La façade sud enfin (bâtiment 3; fig. 11; voir pl. 1) montre, au premier étage, une porte à encadrement dont le linteau droit repose sur des espèces de coussinets concaves, suggérant un arc en plein cintre tronqué, le tout en molasse avec un petit chanfrein. Cet accès est flanqué d'une seule fenêtre à encadrement de ciment, à l'est.

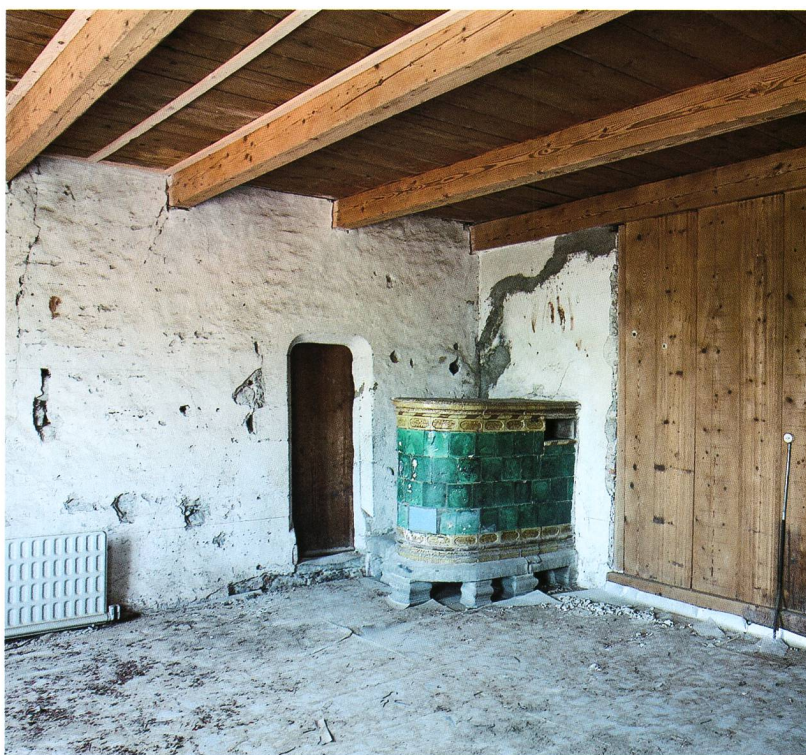
**Fig. / Abb. 12**

Maison de Prez-Maillardoz, bâtiment 3, deuxième étage oriental en 2007, avant les travaux  
*Haus der Prez-Maillardoz, Gebäude 3, östliches zweites Stockwerk im Jahre 2007, vor den Bauarbeiten*

Le deuxième étage (fig. 12; voir pl. 1.c) comprend une pièce à l'est, qui communique avec celle du bâtiment 4. Elle est dotée d'un poêle en catelles vertes pour le corps, marbrées de brun et de jaune pour le couronnement ainsi que pour la base, qui repose sur un socle de molasse à pieds en forme de courts balustres moulurés. A l'ouest se trouvaient une chambre et la cage d'escalier. L'ensemble de ces espaces étaient délimités par des cloisons de sapin constituées de planches verticales moulurées, qui ont en grande partie dû être supprimées – elles avaient été endommagées par l'humidité, ces pièces ayant longtemps servi de dépôts. Les pièces de ce niveau, y compris celle du bâtiment 4, étaient dotées de planchers de sapin et de plafonds à solives apparentes. Ces dernières étaient simplement équarries dans les pièces donnant sur la rue du Casino, sauf une dans le bâtiment 4 qui est richement profilée de moulures toriques amorties par des congés en sifflet comme celles des pièces occidentales du bâtiment 3, en partie coupées à l'emplacement de la cage d'escalier.

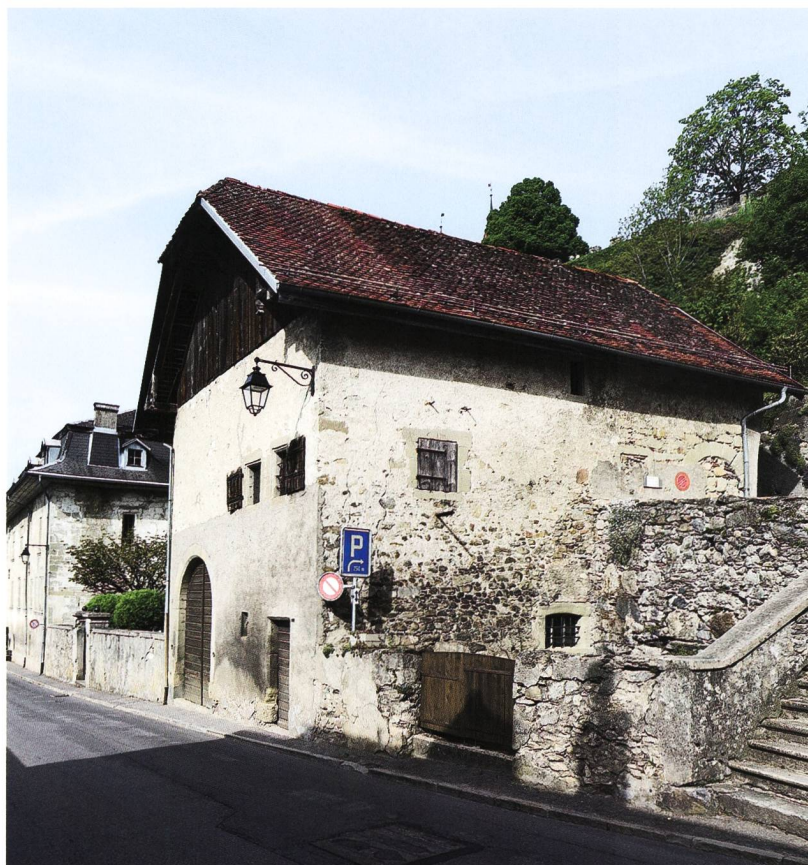
**Fig. / Abb. 13**  
Maison de Prez-Maillardoz, construction nord vue du nord-est en 2015  
*Haus der Prez-Maillardoz, Blick von Nordosten auf das Nordgebäude im Jahre 2015*

Ce bâtiment isolé de 10-12 m par 9 (fig. 13) est implanté presque perpendiculairement à la rue du Casino, entre cette dernière et le sentier du Sage (voir fig. 2). Devenu le «bastiment et establierie» de la maison Maillardoz en 1628<sup>12</sup>, il a conservé son aspect rural et possède encore deux niveaux sous combles. Dressés en boulets mêlés de moellons de molasse, ses murs sont crépis, la molasse apparente étant réservée aux encadrements. La construction est couverte d'une toiture en bâtière à croupes naines et pignons sur rue, revêtue de tuiles plates.

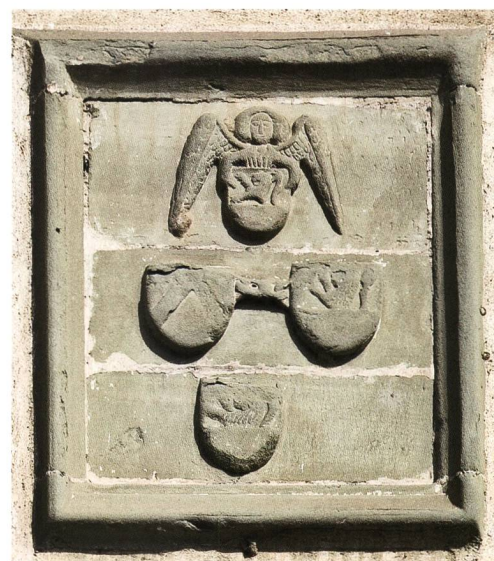
Maison de Prez-Maillardoz, bâtiment 3, façade orientale, cartouche aux armes de Richard de Prez et de son épouse Bonavent de Chastel, remariée à Antoine de Vuillens, après 1348

Un acte relate le partage, le 3 février 1339, de la maison entre Rolet de Prez et les deux fils de son parent Pierre, Richardus et Stephanus, mais les sources ne stipulent pas quelle partie de la propriété actuelle, à laquelle s'ajoutaient encore des greniers, était entre leurs mains. Cette mention renvoie au cartouche armorié ornant la façade du bâtiment 3, qui se rapporte à Richard de Prez (fig. 14), ou plutôt, au vu des armes représentées, à son épouse Bonavent de Chastel une fois remariée à Antoine de Vuillens, après le décès de Richard en 1348.

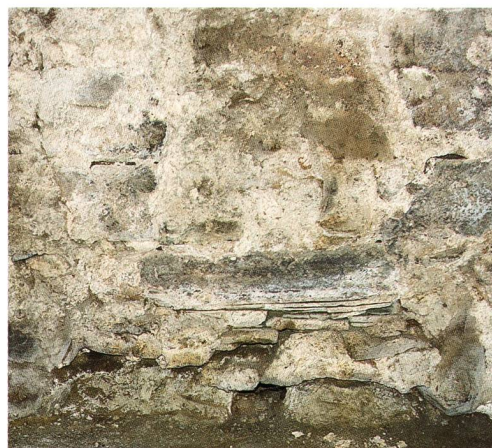
**Fig. / Abb. 15**

Maison de Prez-Maillardoz, bâtiment 1, mur oriental du rez-de chaussée, vestiges de la porte de la première construction, 1260-1377/1378  
*Haus der Prez-Maillardoz, Gebäude 1, Ostmauer des Erdgeschosses, Überreste der Tür aus der ersten Bauphase, 1260-1377/1378*

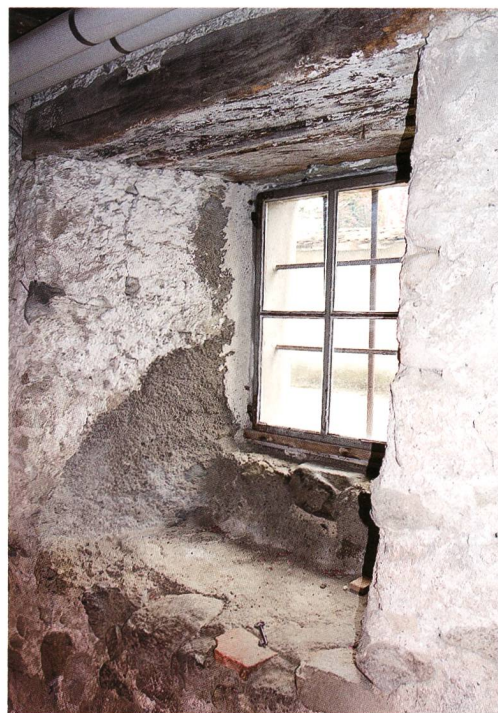
**Fig. / Abb. 16**

Maison de Prez-Maillardoz, bâtiment 1, rez-de-chaussée, détail de l'une des fenêtres sur rue, avec la ligne oblique (dessinée par le ciment) marquant la forme de la tablette talutée d'origine, 1378/1379

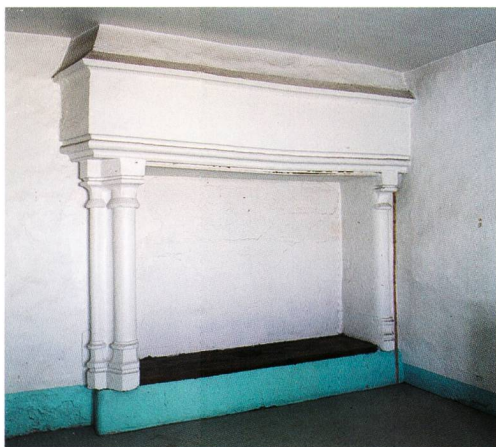
**Fig. / Abb. 18**

Maison de Prez-Maillardoz, bâtiment 1, deuxième étage sud-ouest, cheminée monumentale, 1378/1379-1393, état en 2007

Pour ce qui concerne les cheminées de pierre telles celles qui se trouvent dans les salles sud-ouest et nord-est de la maison Maillardoz (voir fig. 18 et 19), passé le tournant du XIV<sup>e</sup> siècle,

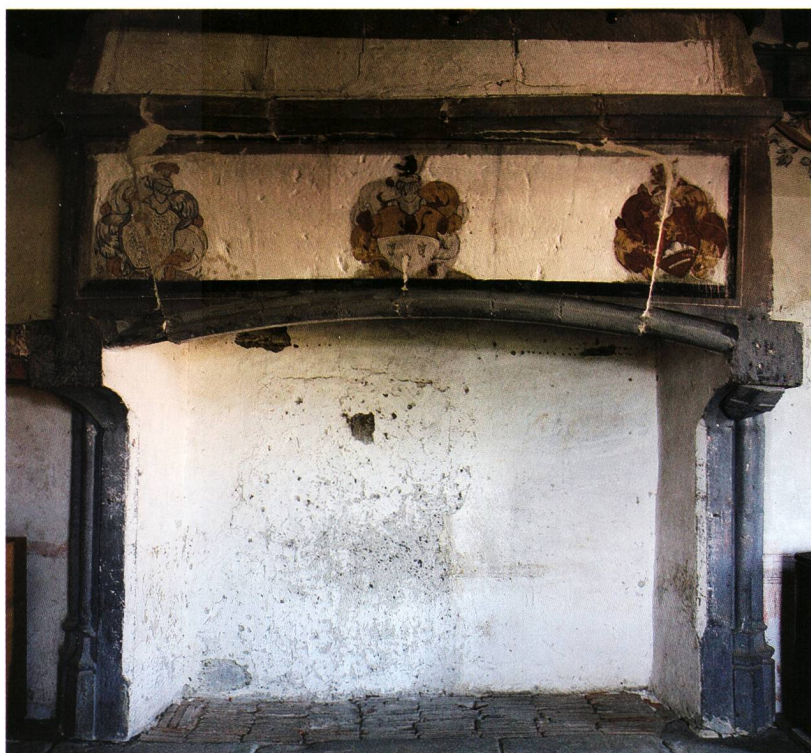
La pièce nord-est abrite également une cheminée monumentale (fig. 19) du même type que celle de la pièce sud-ouest, mais au linéaire en arc segmentaire souligné par un tore et un cavet – les chapiteaux disparaissent ici au profit de consoles dont l'une (à droite sur la photo) porte un écu aux armes de la Savoie, témoignage du rattachement de la bourgade à cet Etat. Comme pour l'autre cheminée, il n'a pas été possible de vérifier le lien avec le mur de refend longitudinal auquel elle est accolée, mais dans les deux cas, l'amincissement du mur à l'emplacement de l'âtre plaide plutôt en faveur d'une mise en place simultanée de la cheminée et du mur de refend, d'autant plus que le parement qui transparaît sous la peinture à l'intérieur de la cheminée ne montre aucune trace de reprise. Il faut souligner que les deux linéaires sont sommés de la même corniche profilée d'un chanfrein sur un cavet que la cheminée à cadre de bois sculpté qui orne aujourd'hui la pièce sud-est, mais qui n'a été placée là qu'au XVI<sup>e</sup> siècle.

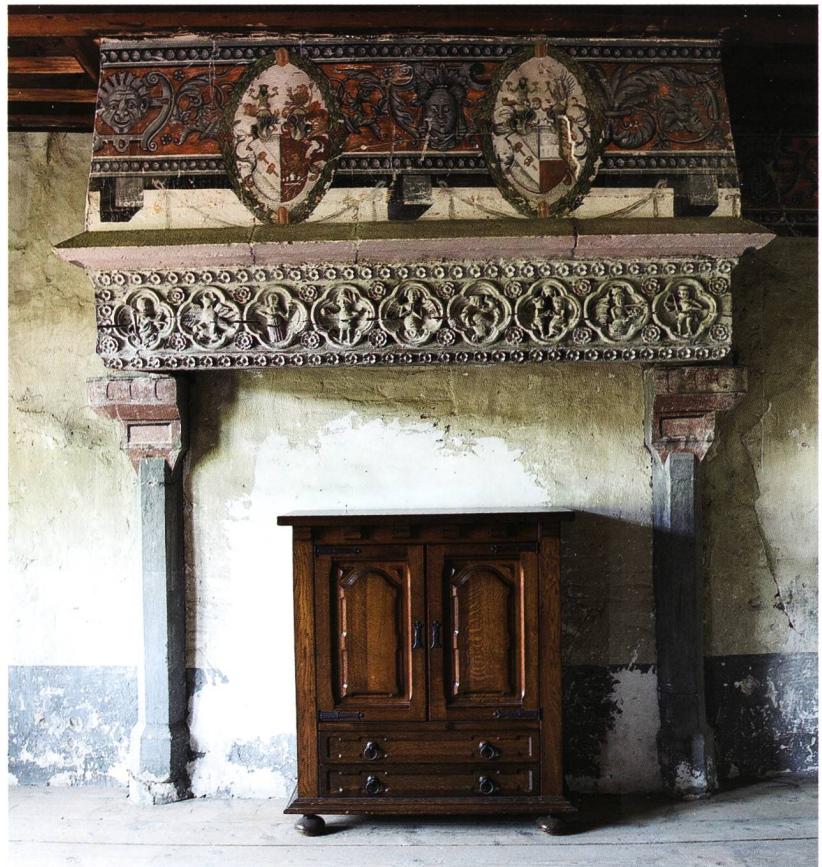
**Fig. / Abb. 20**

Maison de Prez-Maillardoz, bâtiment 1, deuxième étage sud-est, cheminée à cadre de bois sculpté (1389-1393), aux armes peintes d'Etienne de Maillardoz, Elisabeth de Maillard, François de Maillardoz et Catherine de Villarzel, pas avant 1591 *Haus der Prez-Maillardoz, Gebäude 1, südöstliches zweites Stockwerk, Kamin mit geschnitztem Rahmen (1389-1393), darüber die gemalten Wappen von Etienne de Maillardoz, Elisabeth de Maillard, François de Maillardoz und Catherine de Villarzel, nicht vor 1591*

1288, sont très proches de celle de la grande salle de Rue (fig. 20), mais leurs supports ne prennent pas appui sur des colonnes engagées comme à Rue, où elles sont en forme de demi-hexagone avec chapiteau cubique; des colonnes engagées, cependant cylindriques et sommées de chapiteaux à corbeille de feuillages sont attestées sur la cheminée de la *camera domini* du château de Chillon VD, datée de 1337<sup>21</sup>. Quoiqu'il en soit, le cadre en chêne de la cheminée de la grande salle reste un cas unique, de par sa riche ornementation sculptée. Cette exceptionnelle frise en bois sculptée, autrefois polychrome – la peinture est partiellement préservée sur la face ouest –, a fait l'objet d'une description détaillée par M. de Diesbach, description que nous avons reprise et complétée (voir encadré, 127-128). M. de Diesbach accompagne sa description d'un bref commentaire dans lequel il date la cheminée (début du XIV<sup>e</sup> siècle), juge la sculpture un peu grossière et voit dans l'ensemble une signification moraliste; l'ange en prière au centre symboliserait «l'âme du juste; isolée au milieu des vices et des plaisirs...». Les motifs sculptés, en particulier les chimères, ont assurément conduit à proposer une datation haute pour ce linteau, datation qui a d'ailleurs été reprise ultérieurement<sup>22</sup>, mais une observation plus attentive montre que ces motifs s'accordent bien avec le résultat de l'analyse dendrochronologique (pour rappel, environ 1389 – le dernier cerne sous l'écorce manquant); le motif du septième médaillon en particulier – la femme tenant une coupe –, marque clairement son époque: la coiffure frisée, et non une perruque, apparaît régulièrement dans l'iconographie entre le milieu du XIV<sup>e</sup> et les années 30 du XV<sup>e</sup> siècle, aussi bien sur des catelles<sup>23</sup> que dans la sculpture. Ainsi les stalles de l'abbaye de la Maigrauge réalisées entre 1378 et 1400, par exemple<sup>24</sup>, présentent-elles, de plus, nombre de motifs rappelant ceux de Rue: la femme avec sa coupe, certaines rosettes, les bonnets qui coiffent les têtes des personnages masculins, et surtout l'aigle à tête de taureau tenant un lièvre (médaillon 6) – symbole de la faiblesse de l'âme humaine (le lièvre) entre les mains de Dieu tout puissant (l'aigle à tête de taureau)<sup>25</sup> (fig. 21). L'oiseau à tête humaine (médaillon 1) trouve, lui, des équivalents dans la peinture, par exemple à Bâle et Zurich où plusieurs peintures murales de

oriental, autour des encadrements de fenêtres, mais il est en revanche presque intégralement conservé sur la cloison nord (fig. 40), et il en subsiste les deux tiers au sud, en particulier sur la cheminée de la fin du XIV<sup>e</sup> siècle qui porte les armes d'alliance ayant permis la datation (voir fig. 20 et 39a). Le soubassement, mal conservé, reprend le même motif de faux appareil à joints blancs sur fond gris que le précédent, sans la frise de cercles. Le plafond, qui est resté en bois naturel, est souligné d'une frise en trompe-l'œil reposant sur des consoles cubiques entre lesquelles devaient pendre des guirlandes de feuillages retenues par des rubans attachés à la cor-

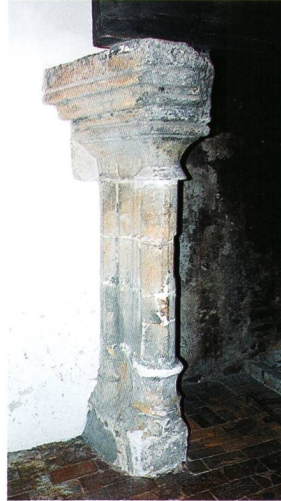
**Fig. / Abb. 22**

Château de Grandson, piédroit de la cheminée de la *camera domini*, vers 1380?  
*Schloss Grandson, Pfeiler des Kamins in der camera domini, um 1380?*

les sources de comparaison au niveau régional se réduisent considérablement jusqu'au dernier quart du XV<sup>e</sup> siècle. Le château de Grandson VD en possède une, dont les piédroits, seuls éléments conservés, sont tout à fait comparables à ceux de Rue, quand bien même les colonnettes présentent un listel (fig. 22). Cette cheminée antérieure au XV<sup>e</sup> siècle<sup>30</sup>, située dans la *camera domini*, remonterait à une reconstruction sous Guillaume de Grandson vers 1380<sup>31</sup>. Une cheminée du château de Chillon, datée de 1439 par les sources historiques, possède un linteau clavé comme celle de Rue, mais les bases des colonnes engagées sont circulaires, et les colonnes à listel renvoient à celles de Grandson. Ces cheminées de pierre ont connu une large diffusion qu'illustrent les exemplaires des salles de la tour maîtresse du château de Vincennes, qui remonte aux années 1360<sup>32</sup>. La rareté des cheminées du XIV<sup>e</sup> siècle conservées dans le canton de Fri-

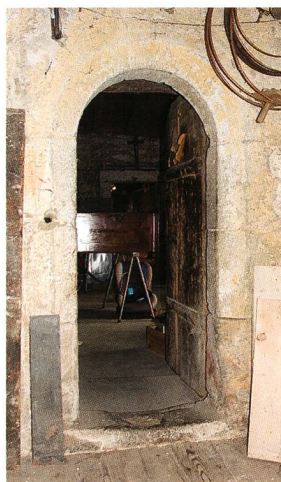
**Fig. / Abb. 23**

Maison de Prez-Maillardoz, bâtiment 2, rez-de-chaussée, porte de communication avec le bâtiment 3, 1406/1408  
*Haus der Prez-Maillardoz, Gebäude 2, Erdgeschoss, Verbindungstür zu Gebäude 3, 1406/1408*

est en plein cintre et son encadrement chanfreiné (fig. 23, voir pl. 4.h), comme probablement celui de la porte orientale, percée au centre de la façade et ne laissant place qu'à de petits jours sur chacun de ses côtés, mais en aucun cas à une arcade qui aurait pu suggérer la présence

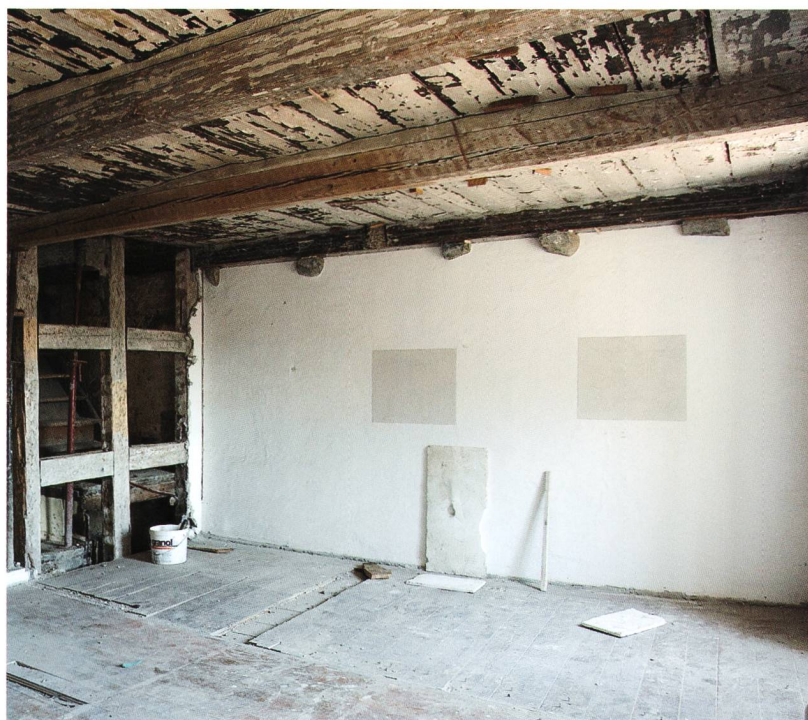
**Fig. / Abb. 25**  
Maison de Prez-Maillardoz, bâtiment 3, premier étage, porte de communication avec le bâtiment 2, murée, 1434/1437 (au-dessus à gauche: la porte de 1406/1408)  
*Haus der Prez-Maillardoz, Gebäude 3, erstes Stockwerk, zugemauerte Verbindungstür zu Gebäude 2, 1434/1437 (links oberhalb: die Tür von 1406/1408)*

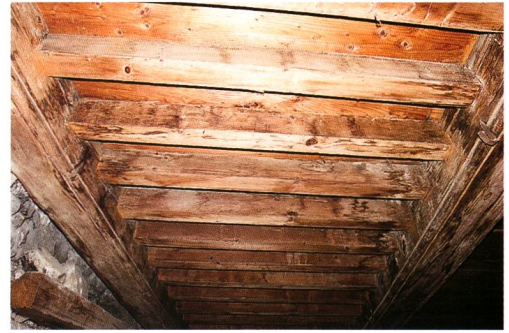
Maison de Prez-Maillardoz, bâtiment 2, deuxième étage est, plafond à la française, 1484/1486  
*Haus der Prez-Maillardoz, Gebäude 2, östliches zweites Stockwerk, französische Balkendecke, 1484/1486*

vêtait une certaine importance. Un conduit de cheminée qui devait desservir la cuisine située au premier étage, à l'ouest tout comme dans le bâtiment 3, traversait l'angle nord-ouest de ce plafond.

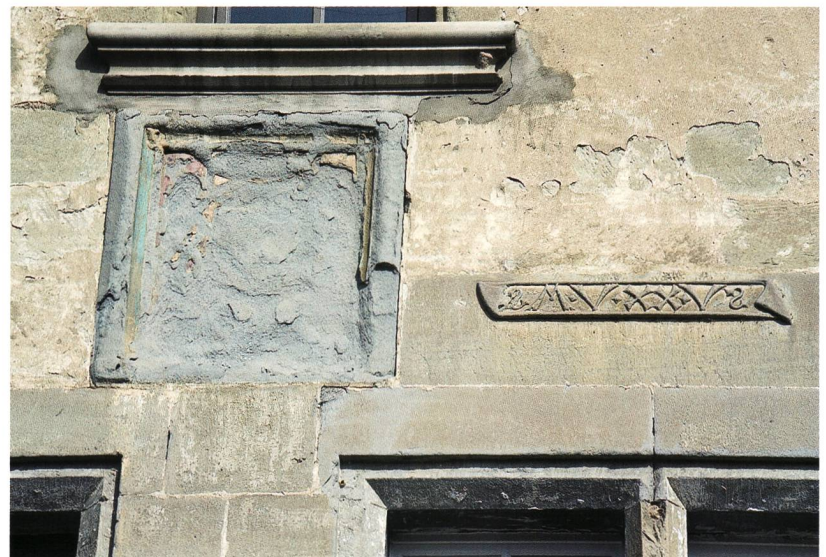
**Fig. / Abb. 28**

Maison de Prez-Maillardoz, bâtiment 1, premier étage est, cartouche en molasse verte portant le millésime 1525 (à droite) et cartouche en molasse bleue avec des armes disparues depuis (à gauche)  
*Haus der Prez-Maillardoz, Gebäude 1, östlicher Bereich erstes Stockwerk, Kartusche aus grüner Molasse mit der Jahreszahl 1525 (rechts) sowie Kartusche aus blauer Molasse mit der zerstörten Darstellung eines Wappens (links)*

Les travaux de la première moitié du XVI<sup>e</sup> siècle semblent n'avoir touché que le bâtiment 1 (voir pl. 1.b et 2.d, phase 6), mais rien ne permet d'affirmer que les éléments du XVI<sup>e</sup> siècle qui y sont encore visibles, telles la porte en plein cintre de la façade nord et la fenêtre géminée de la façade est (premier étage, deuxième fenêtre depuis le sud), primitivement à croisée, moulures toriques et bases prismatiques, remontent à cette phase de construction. Les travaux ne se sont toutefois très probablement pas limités à l'insertion du millésime 1525 et d'un cartouche sur la façade orientale, au-dessus des fenêtres de la partie nord du premier étage (fig. 28) – ce cartouche de molasse bleue, au cadre profilé d'un

chanfrein, d'un cavet et d'une baguette à intersection dans les angles, présente des restes de polychromie qui laissent deviner les ailes d'un ange devant probablement tenir un écu, mais le délitement de la molasse en a effacé les traces.

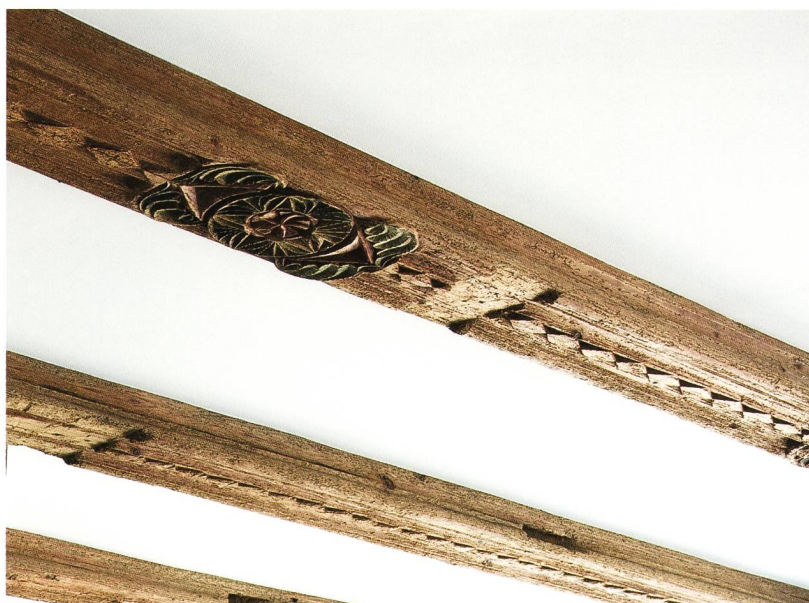
**Fig. / Abb. 29**  
Maison de Prez-Maillardoz, bâtiment 1, premier étage nord-est, poutraison du XVI<sup>e</sup> siècle  
*Haus der Prez-Maillardoz, Gebäude 1, nordöstliches erstes Stockwerk, Balkenlage aus dem 16. Jahrhundert*

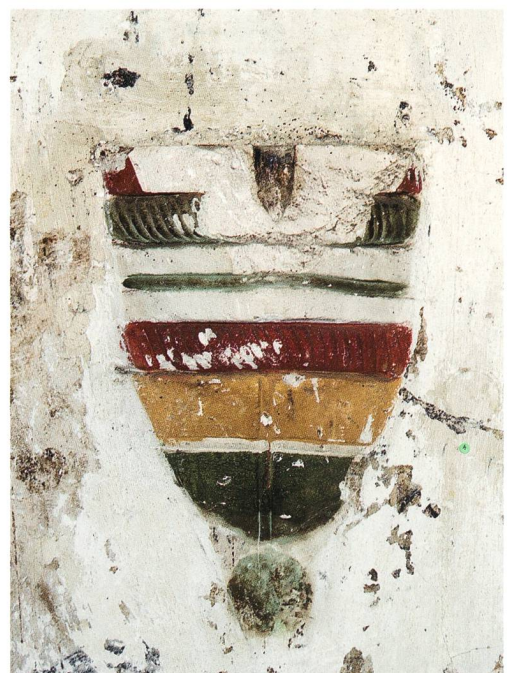
**Fig. / Abb. 33**

Maison de Prez-Maillardoz, bâtiment 1, deuxième étage nord-est, détail de la cloison de plâtre avec la console, 1565/1566  
*Haus der Prez-Maillardoz, Gebäude 1, nordöstliches zweites Stockwerk, Trennwand aus Gips mit Konsole, 1565/1566*

tant (6 m environ). Une cloison de plâtre dur<sup>40</sup> sépare ces deux salles qui restent communicantes par le biais d'une porte à linteau en arc segmentaire dont l'encadrement, également en plâtre, est mouluré d'un cavet du côté de la salle sud. Au nord, l'encadrement saillant donne lieu à une surépaisseur qui remplit deux fonctions: renforcer le cadre et permettre l'encastrement du battant dans une feuillure. A l'est de la porte, une console moulurée polychrome, également en plâtre, devait servir de support à un luminaire (fig. 33). La cloison s'encastre dans la poutre au moyen d'une rainure qui a été taillée au préalable, ce qui témoigne du lien chronologique

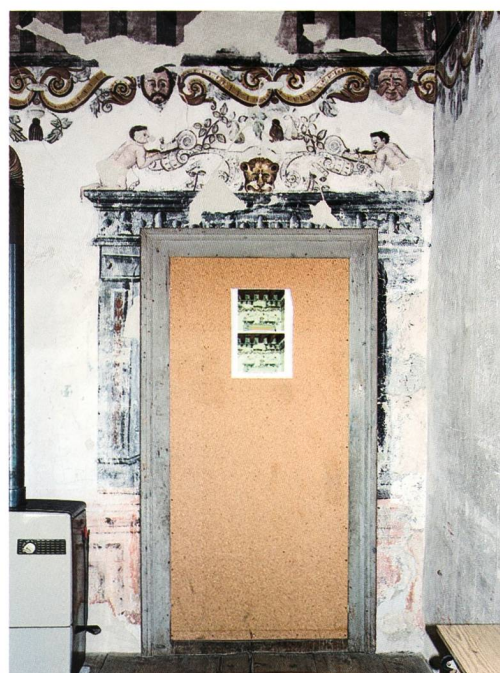
**Fig. / Abb. 34**

Maison de Prez-Maillardoz, bâtiment 1, deuxième étage nord-est, mur occidental, porte avec décor de la fin du XVI<sup>e</sup> siècle

probablement à cette période, mais son encadrement est aujourd'hui caché par un cadre de bois qui interdit d'en voir la forme et masque partiellement le décor du XVI<sup>e</sup> siècle qui le souligne, attestant l'existence de cette porte à cette époque (fig. 34). Ces deux salles portent des décors peints tout à fait remarquables, sur lesquels on reviendra en détail plus loin. Enfin, deux portes, en l'occurrence celle qui se trouve entre les deux salles et celle qui donne accès au vestibule, ainsi que leurs ferrures, méritent une attention particulière par leur ancienneté et leur qualité. Le battant de la première, en noyer et se rabattant au nord, est subdivisé en deux panneaux par des listes profilées d'un quart-de-rond sur deux petits ressauts, là aussi fixées au moyen de gros clous à tête hémisphérique, qui assurent le lien entre les deux madriers le constituant. Au nord, le battant est lisse et encore renforcé par de longues pentures fixées avec le même type de gros clous que les listes, mais leur tête a conservé l'étamage d'origine. La fermeture est assurée par un loquet finement forgé. Ce panneau de porte est assurément d'origine, seule la serrure a été remplacée. Dans la salle sud, le battant de la porte qui débouche sur le vestibule présente les mêmes caractéristiques que le précédent, à la différence que son panneau supérieur est en forme de mitre pour épouser l'arc brisé de l'encadrement du XIV<sup>e</sup> siècle (fig. 35). Sur sa face lisse, du côté de la salle, la serrure d'origine à mécanisme apparent est

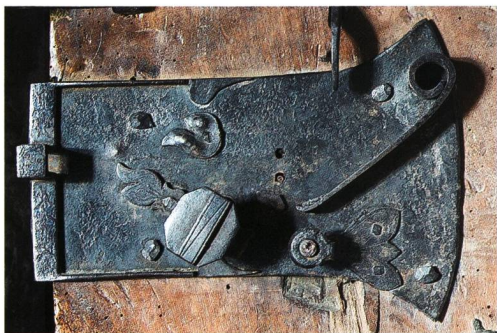
**Fig. / Abb. 36**

Maison de Prez-Maillardoz, bâtiment 1, deuxième étage sud-est, serrure de la porte donnant sur le vestibule, 1565/1566

ici conservée, de même qu'une poignée et les pentures à moustaches, mais le loquet est plus récent. Sur l'autre face, la poignée d'origine subsiste également. Les ferronneries, et en particulier la serrure qui a malheureusement perdu son pêne (fig. 36), sont d'une rare qualité; en plus de torsades et autres motifs forgés, un fin décor y a été incisé (motifs végétaux et visage sur la bride qui guidait le pêne).

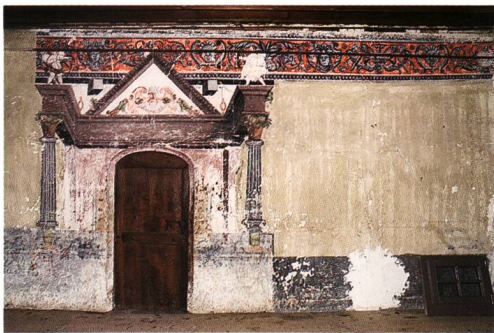
**Fig. / Abb. 40**

Maison de Prez-Maillardoz, bâtiment 1, deuxième étage sud-est, cloison nord avec sa porte à encadrement peint, 1591

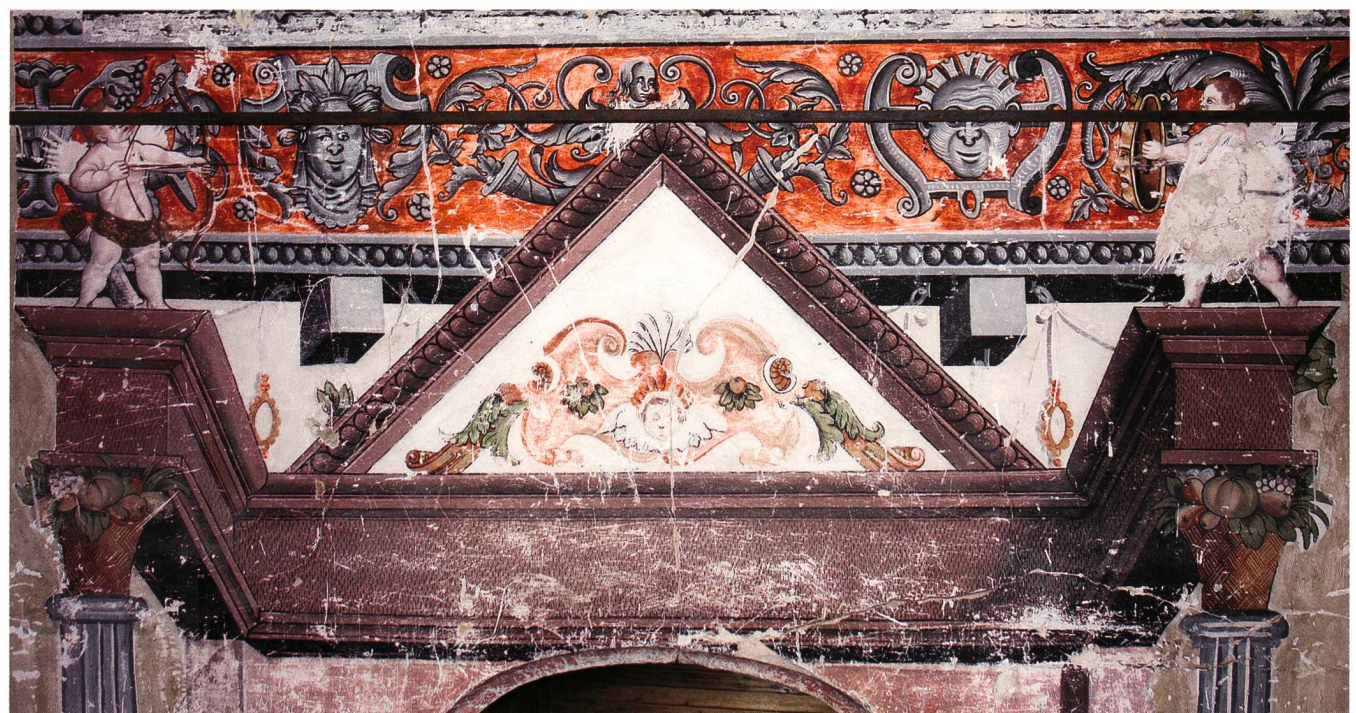
**Fig. / Abb. 41**

Maison de Prez-Maillardoz, cloison nord, détail de l'encadrement en trompe-l'œil surmontant la porte

niche, à proximité des consoles dont seules les naissances sont restées visibles au sud. Ces guirlandes apparaissent encore au nord, en dessus de la porte que l'encadrement en trompe-l'œil masque en grande partie (fig. 41). La frise elle-même est ornée de grotesques en grisaille

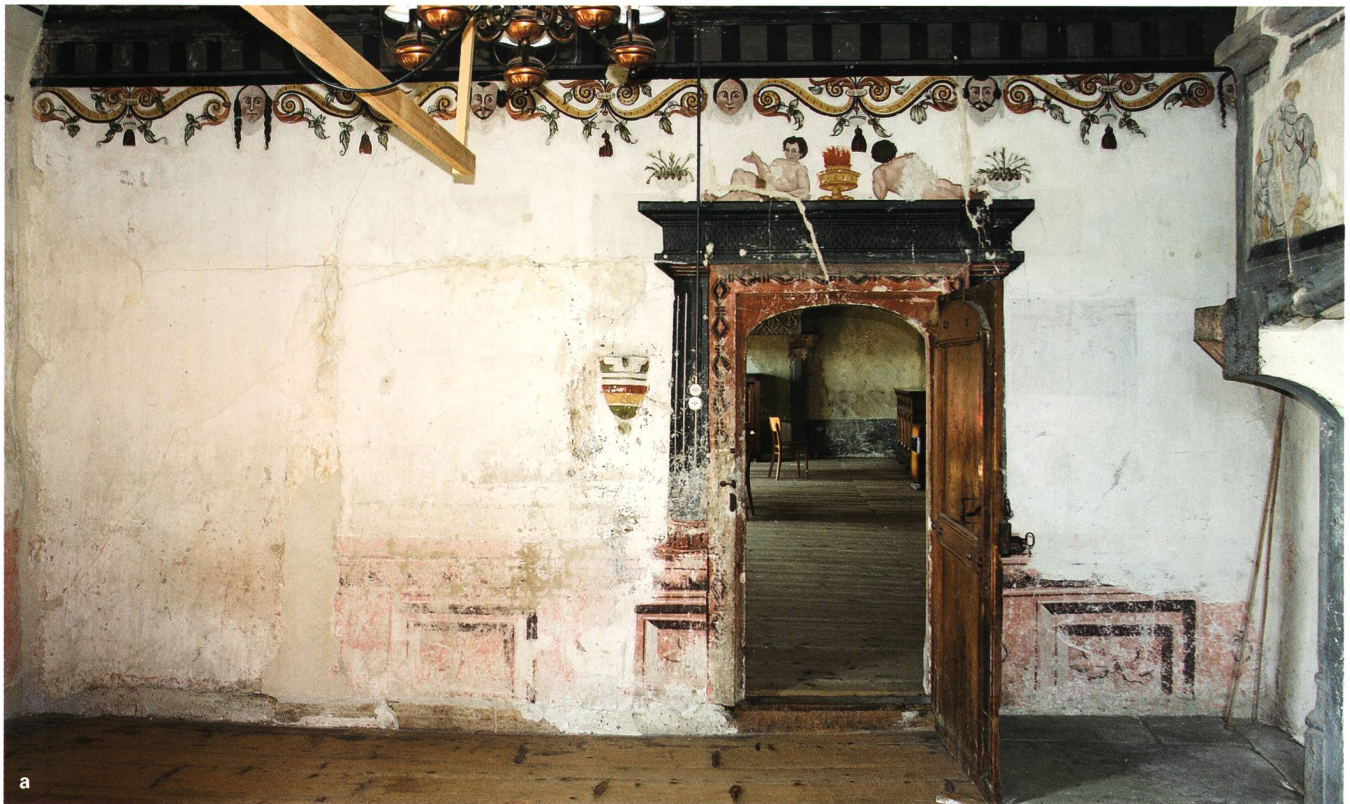
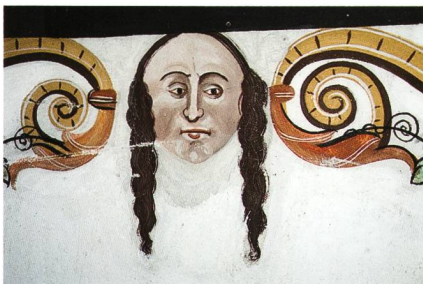
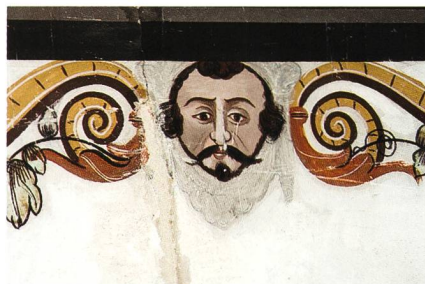
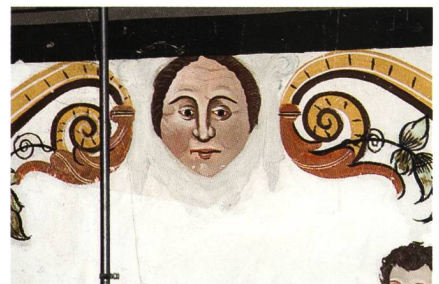
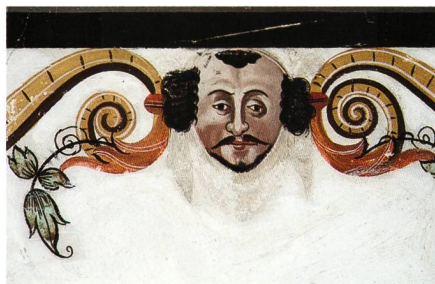
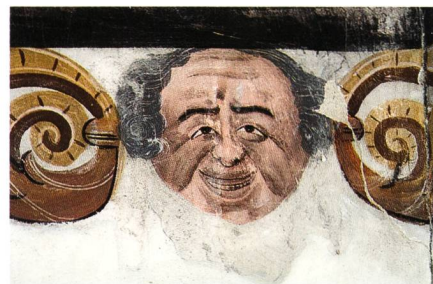
**Fig. / Abb. 42**

Maison de Prez-Maillardoz, bâtiment 1, deuxième étage nord-est; a) paroi sud, décor de 1591; b) détail des masques (à noter sur le dernier, les poils de la moustache d'une vieille femme)

Le décor de la salle nord, mieux conservé, semble au premier abord moins spectaculaire que celui de la salle sud, et pourtant il est nettement plus coloré (fig. 42). Le socle simule un faux marbre rose rythmé par des tableaux en trompe-l'œil et le plafond, également en bois naturel, est souligné par une frise de modillons sous laquelle court une suite de rinceaux symétriques rehaussés de feuilles, intercalés avec des visages de fa-

ce dans une draperie, homme et femme en alternance, dont le caractère caricatural n'échappe pas à une observation attentive (voir fig. 42b). Les encadrements de portes sont également ornés d'architectures feintes: pour la porte sud (voir fig. 42a), des colonnes cannelées reposant sur le soubassement et portant un entablement sur lequel sont allongés deux amours encadrant une vasque à feu, le tout entre deux coupes à plantes; pour la porte nord, deux pilastres – ils se substituent ici aux colonnes – à entablement orné d'oves et de perles portant un mufler de lion
