# La maison de Prez-Maillardoz à Rue : un condensé de superlatifs!

Autor(en): **Bourgarel, Gilles**

Zeitschrift: **Cahiers d'archéologie fribourgeoise = Freiburger Hefte für Archäologie**

## La maison de Prez-Maillardoz à Rue: un condensé de superlatifs!

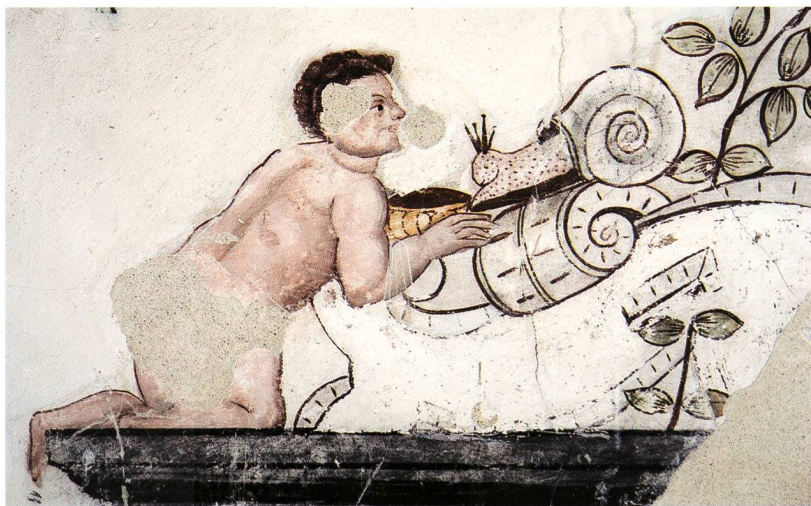
**Fig. / Abb. 43**

Maison de Prez-Maillardoz, bâtiment 1, deuxième étage nord-est, paroi occidentale, détail de l'encadrement de la porte, 1591  
*Haus der Prez-Maillardoz, Gebäude 1, nordöstliches zweites Stockwerk, Westmuer, Ausschnitt aus der gemalten Türrahmung, 1591*

encadré de volutes de cuirs découpés sur lesquelles rampent deux escargots qu'ont l'air de nourrir les deux amours placés de part et d'autre (fig. 43). Comme dans la salle sud, ces amours ont été par la suite habillés d'un pagne ou partiellement grattés. Enfin, les fenêtres encadrées de rinceaux de feuillages, sont à ébrasements bordés de bandeaux gris et de filets noirs.

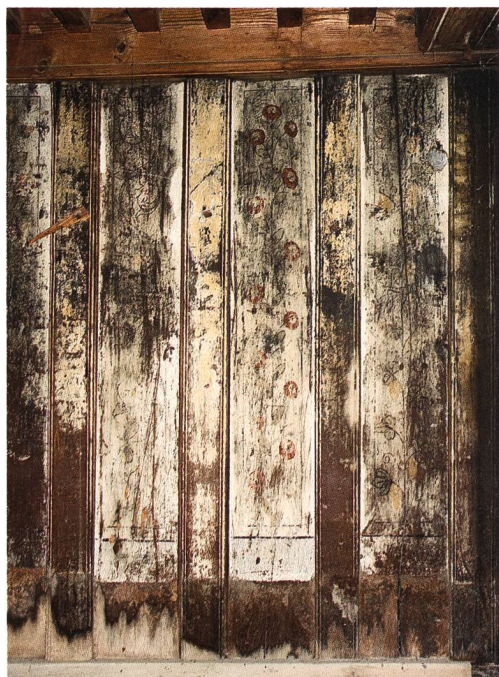
**Fig. / Abb. 44**

Maison de Prez-Maillardoz, bâtiment 2, deuxième étage est, cloison de 1485/1486 et décor peint du 2<sup>e</sup> quart du XVII<sup>e</sup> siècle  
*Haus der Prez-Maillardoz, Gebäude 2, östliches zweites Stockwerk, Zwischenwand von 1485/1486 mit Malereien aus dem 2. Viertel des 17. Jahrhunderts*

Le décor peint appliqué sur la cloison de bois (1485/1486) de la pièce sur rue du deuxième étage du bâtiment 2 porte des rinceaux de feuil-

lages et de fleurs qui remontent assurément au XVII<sup>e</sup> siècle (fig. 44). Ils sont en effet très semblables à ceux qui ornent la salle occidentale du premier étage de la rue de la Samaritaine 40 à Fribourg, où ils sont attribués au deuxième quart du XVII<sup>e</sup> siècle<sup>48</sup>, datation qui coïncide presque avec celle du linteau en remploi. Si ces deux seuls éléments du XVII<sup>e</sup> siècle sont bien contemporains, ils sont très probablement à mettre en relation avec la création de l'auberge qui, si

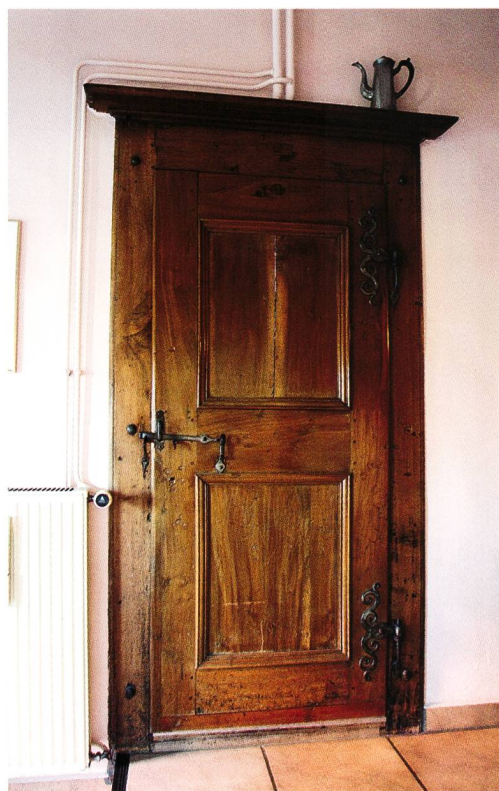
**Fig. / Abb. 45**

Maison de Prez-Maillardoz, bâtiment 1, premier étage, corridor, porte du XVII<sup>e</sup> siècle avec ferrures d'origine  
*Haus der Prez-Maillardoz, Gebäude 1, erstes Stockwerk, Korridor, Tür aus dem 17. Jahrhundert mit Originalbeschlägen*

Dans le bâtiment 1, au premier étage, une belle série de trois portes à encadrement et battant de noyer remonte probablement au XVII<sup>e</sup> siècle, ce que ne contredisent pas leurs belles ferrures, poignées, pentures à moustaches et loquets (fig. 45). Au même niveau, la récente création de la cuisine, dans la partie nord-est, a permis de mettre au jour un décor peint de motifs végétaux polychromes qui couvrait seulement une partie du plafond du XVI<sup>e</sup> siècle (fig. 46). Ce décor permet de restituer une petite pièce (2,4 x 2,6 m dans l'œuvre), qui prenait le jour par la quatrième fenêtre (toujours depuis le sud) et était délimitée par des cloisons de planches verticales insérées dans des sablières et renforcées par des poteaux corniers, seuls éléments qui subsistaient. Le décor peint se concentre dans les caissons des entrevous dont les cadres, comme les tores des solives, ont été peints en ocre-jaune. Les panneaux sont rehaussés de bouquets de fruits ou de volutes de feuillages terminées par des fleurs, disposés par paires. Le tout a été peint de manière un peu naïve, avec une palette de couleurs comprenant du rouge, de l'ocre-jaune, du vert et du bleu, sur un fond gris-blanc, des traits noirs ou des touches de blanc rehaussant le tout. La taille de cette pièce et son décor la désignent comme un cabinet (ou *studiolo*) comparable à celui de la maison de Sorens à Vuipens<sup>49</sup>, dont le décor peint de la fin du XVII<sup>e</sup> siècle ou du début du siècle suivant peut être attribué à l'atelier Pantly de Fribourg, mentionné dès 1664 et encore actif au XVIII<sup>e</sup> siècle<sup>50</sup>. Le décor de Rue est plus proche des décors peints réalisés à Vuippens entre 1664 et 1668 ou au château de Gruyères en 1685/1686<sup>51</sup>. Le reste de l'espace n'était pas subdivisé, en tous cas dans l'emprise de la nouvelle cuisine et le plafond du XVI<sup>e</sup> siècle y était peint en blanc, tandis qu'un soubassement gris bordé d'un filet noir courait à la base des murs.

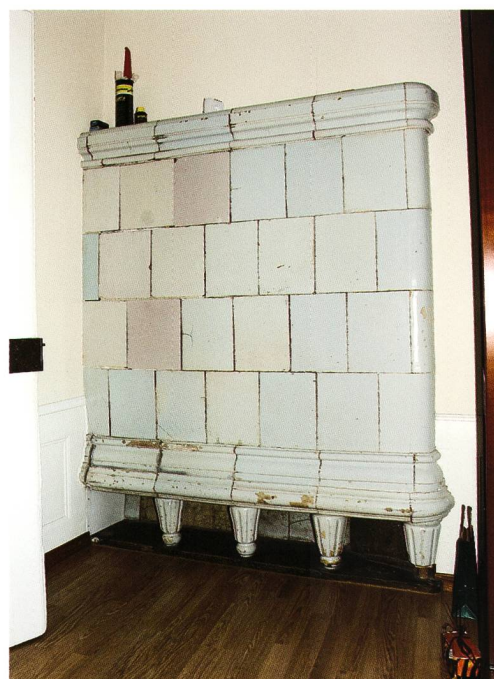
**Fig. / Abb. 49**

Maison de Prez-Maillardoz, bâtiment 1, premier étage sud-est, chambre à coucher, poêle de la fin du XVIII<sup>e</sup> siècle  
*Haus der Prez-Maillardoz, Gebäude 1, südöstliches erstes Stockwerk, Schlafzimmer, Ofen aus dem ausgehenden 18. Jahrhundert*

chêne et panneaux de sapin remontent aussi à cette période, mais la cheminée est plus tardive. Enfin, le poêle en faïence blanche placé entre le salon et la chambre pourrait remonter à la fin du XVIII<sup>e</sup> siècle si l'on en juge par le profil de sa plinthe et de sa corniche (fig. 49). On notera toutefois que de tels poêles ont encore été produits durant la première moitié du XIX<sup>e</sup> siècle, notamment dans l'atelier de la rue de la Poterne à Bulle, actif de 1765 à 1895, où l'on retrouve non seulement les mêmes catelles de plinthe et de corniche, mais également les pieds coniques et cannelés. Ces analogies de formes ne prouvent a priori rien puisque des plinthes et des corniches similaires ont été produites par des ateliers aussi bien vaudois que fribourgeois, mais la forme particulière des pieds n'est connue qu'à Bulle – à Fribourg les pieds coniques cannelés produits par l'atelier de Jean-Baptiste Nuoffer présentent une forme convexe<sup>56</sup> qui permet de les distinguer des exemplaires bullois. Il est donc possible, à titre d'hypothèse, de retenir l'atelier bullois comme producteur de ce poêle, mais il est bien sûr impossible de l'attribuer à un potier précis, à savoir Frédéric-Daniel Bach, qui a été actif de 1765 à 1792, ou ses successeurs de la famille Affentauschegg, qui ont repris l'atelier jusqu'en 1895. L'escalier d'accès au rez-de-chaussée semble aussi avoir été créé à cette époque, mais il n'a pas entraîné d'autre transformation à ce niveau.

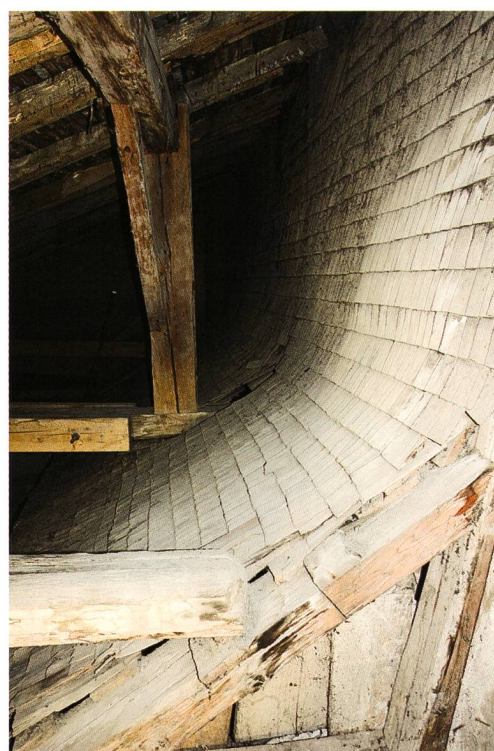
**Fig. / Abb. 50**

Maison de Prez-Maillardoz, bâtiment 1, détail de la couverture de tavillons de 1810/1811  
*Haus der Prez-Maillardoz, Gebäude 1, Detail der Schindeldeckung von 1810/1811*

effet été remplacées par l'actuel toit à la Mansart, ce qui a entraîné la réunion des combles en un seul volume en surcot, et donc le rehaussement des façades. Si la toiture n'a plus changé de forme depuis 1811, son aspect était alors très différent puisque sa couverture était en tavillons – une partie de cette toiture subsiste dans son état d'origine, recouverte par la charpente d'une annexe ajoutée ultérieurement, sur le brisis, au nord-ouest (fig. 50). Le remplacement des tavillons par des ardoises n'est assurément pas

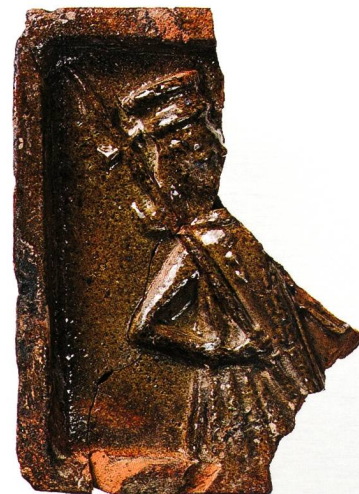
**Fig. / Abb. 51**

Maison de Prez-Maillardoz, catelle de corps plate, 2<sup>e</sup> quart/ 2<sup>e</sup> moitié du XIV<sup>e</sup> siècle  
 Haus der Prez-Maillardoz, flache Blattkachel, 2. Viertel/ 2. Hälfte des 14. Jahrhunderts

Une catelle incomplète de petites dimensions (fig. 51; hauteur 14,5 cm)<sup>58</sup> porte le buste d'un homme qui est vêtu d'une cotte, coiffé d'un mortier (chapeau plat en feutre, en vogue entre 1330 et 1380<sup>59</sup>) et qui tient une lance dans sa main droite. A cette pièce s'ajoute encore, pour le XIV<sup>e</sup> siècle, le fond d'un gobelet de poêle à glaçure noire, partiellement sablé et en saillie par rapport à la paroi, qui est tout à fait comparable à plusieurs exemplaires mis au jour à Morat, à la Kreuzgasse 11, tant dans les décombres d'une construction antérieure à 1330 que dans le bâtiment construit cette année-là et incendié en 1416 – cette bâtisse a par ailleurs également livré une catelle représentant un chasseur tenant une lance et soufflant dans une trompe, accompagné de son chien, et dont le costume est rigoureusement identique à celui du personnage de la catelle de Rue<sup>60</sup>. Les deux pièces de la maison de Prez-Maillardoz sont assurément contemporaines de celles de Morat, où la catelle au chasseur a été datée du deuxième quart du XIV<sup>e</sup> siècle, mais leur fourchette de datation ne permet pas d'affirmer qu'elles sont antérieures aux travaux de 1378/1379. Cette céramique de poêle est toutefois à coup sûr plus ancienne que le plancher sur lequel elle était déposée (1407/1408). Quoi qu'il en soit, elle atteste la présence d'au moins un poêle dans l'un des bâtiments et non de seules cheminées pour assurer le chauffage, ce qui est plus conforme aux usages de nos régions à cette époque.

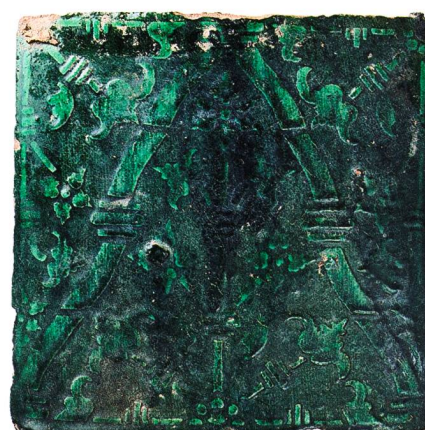
**Fig. / Abb. 52**

Maison de Prez-Maillardoz, catelles de corps convexe, XVII<sup>e</sup> siècle  
 Haus der Prez-Maillardoz, konvexe Blattkacheln, 17. Jahrhundert

Les catelles suivantes<sup>61</sup> nous font faire un saut d'au moins deux siècles dans le temps, puisque ces modèles de corps convexes à décor d'engobe au pochoir ont connu un succès certain sur le Plateau suisse entre les XVI<sup>e</sup> et XVIII<sup>e</sup> siècles (fig. 52). Usagées, mais intactes, elles proviennent à coup sûr de la maison, et ont probablement été mises de côté comme pièces de rechange, lors d'une réparation ou du remontage d'un poêle. Portant des motifs différents, mais de module identique (18 cm de côté), elles appartenaient manifestement au même poêle, et datent probablement du XVII<sup>e</sup> siècle – ce poêle avait la même forme que celui qui subsiste dans le bâtiment 3.

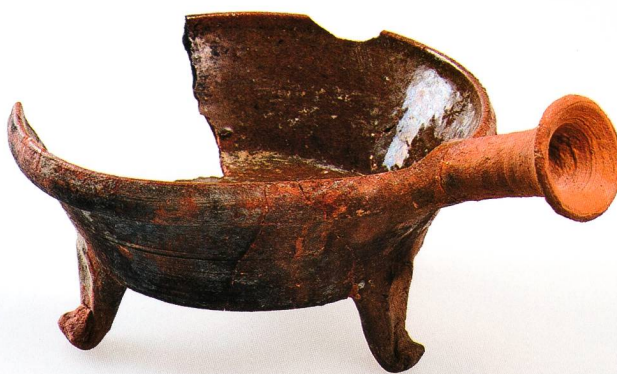
**Fig. / Abb. 53**

Maison de Prez-Maillardoz, poêlon tripode, XVIII<sup>e</sup> siècle  
*Haus der Prez-Maillardoz, dreibeiniger Kochtopf, 18. Jahrhundert*

siècle<sup>63</sup>. Le poêlon de Rue remonte, selon toute vraisemblance, au XVIII<sup>e</sup> siècle.

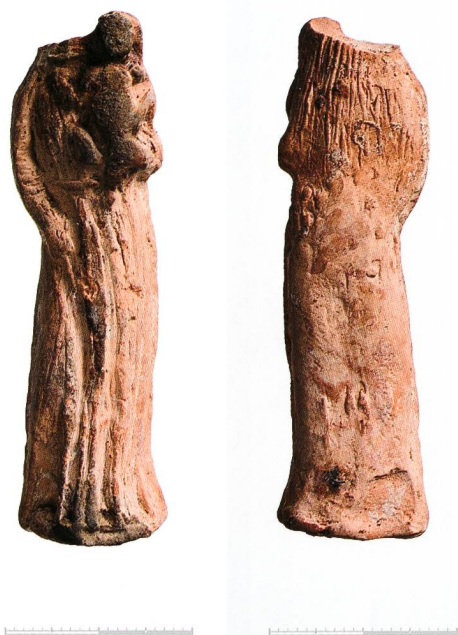
**Fig. / Abb. 54**  
Maison de Prez-Maillardoz, Vierge à l'Enfant, figurine de pèlerinage, Einsiedeln?, avant 1731 (XVII<sup>e</sup> siècle?)  
*Haus der Prez-Maillardoz, Muttergottes mit Kind, Pilgerstatue, Einsiedeln?, vor 1731 (17. Jahrhundert?)*

Un dernier objet en terre cuite mérite d'être mentionné. Il s'agit d'une petite statuette représentant une Vierge à l'Enfant (fig. 54; hauteur 5,8 cm sans tête<sup>64</sup>) qui était insérée dans une reprise de maçonnerie de 1731, au premier étage sur rue du bâtiment 3. Cette Vierge, qui a malheureusement perdu sa tête, fait partie de ces statuettes que l'on vendait ou donnait sur les lieux de pèlerinage,

en particulier à Einsiedeln SZ. Produites en grand nombre durant les XVII<sup>e</sup>-XVIII<sup>e</sup> siècles et dotées des armes de l'abbaye jusqu'en 1798, année du pillage du monastère par les troupes françaises, les statuettes d'Einsiedeln sont tout à fait identiques à celle de Rue qui porte d'ailleurs, sur son dos, des armoiries malheureusement mal reproduites, ce qui rend son attribution à l'abbaye quelque peu incertaine<sup>65</sup>. Le contexte de la découverte permet de dater la statuette de Rue d'avant 1731, probablement du XVII<sup>e</sup> siècle.

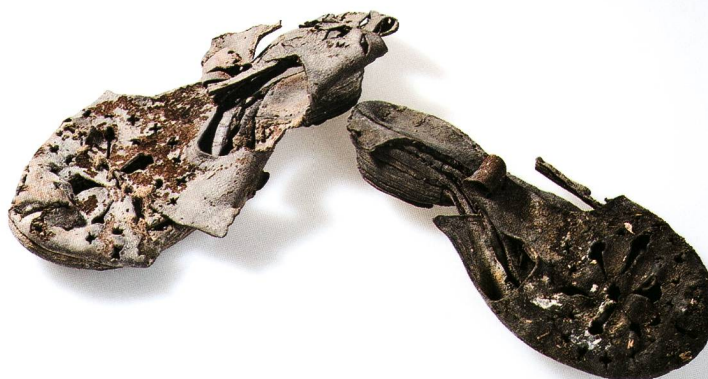
**Fig. / Abb. 56**

Maison de Prez-Maillardoz, paire de chaussures en cuir à bride et à talon, 1620-1640  
*Haus der Prez-Maillardoz, ein Paar Lederschuhe mit Riemen und Absatz, 1620-1640*

Les restes de cuir comptent 17 lots, parmi lesquels douze de chutes qui attestent peut-être le travail du cuir, mais surtout la récupération de ce matériau sur des objets usagés, par exemple des chaussures. A ces coupons s'ajoutent deux sangles ou ceintures et trois chaussures. En fait de chaussures, il s'agit d'une paire de chaussures à bride et à talon du XVII<sup>e</sup> siècle (fig. 56), si l'on se réfère au mode d'assemblage du talon<sup>68</sup>, et d'une chaussure avec laçage à passant d'attache sur bride (fig. 57)<sup>69</sup>, un type également en usage au XVII<sup>e</sup> siècle dont il manque ici l'empeigne qui a été découpée pour récupérer le cuir – ce matériau faisait l'objet d'une récupération quasi systématique probablement destinée aux save-tiers. Selon Marquita Volken, la paire de chaussures à bride et talon constitue une découverte tout à fait exceptionnelle. D'une part, aucun autre modèle de ce type qu'elle date entre 1620 et 1640 n'a à ce jour été découvert en Suisse, d'autre part, il se rattache aux plus anciens exemplaires de chaussures à talon d'Europe<sup>70</sup>.

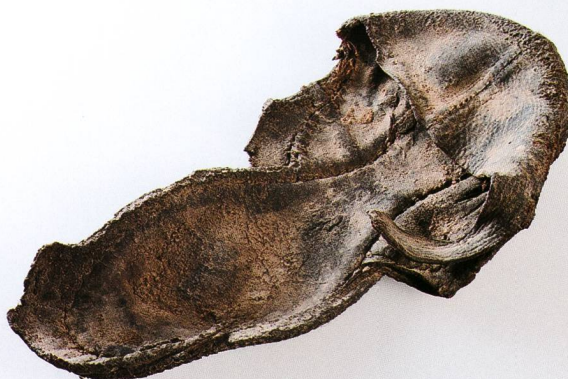
**Fig. / Abb. 57**

Maison de Prez-Maillardoz, chaussure en cuir avec laçage à passant d'attache sur bride, XVII<sup>e</sup> siècle  
*Haus der Prez-Maillardoz, Lederschuh mit Befestigungsschleife an einem Riemen, 17. Jahrhundert*
