# Gruyères : compte à rebours à la rue du Château 2

Zeitschrift: **Cahiers d'archéologie fribourgeoise = Freiburger Hefte für Archäologie**

Band (Jahr): **23 (2021)**

## Gruyères: compte à rebours à la rue du Château 2

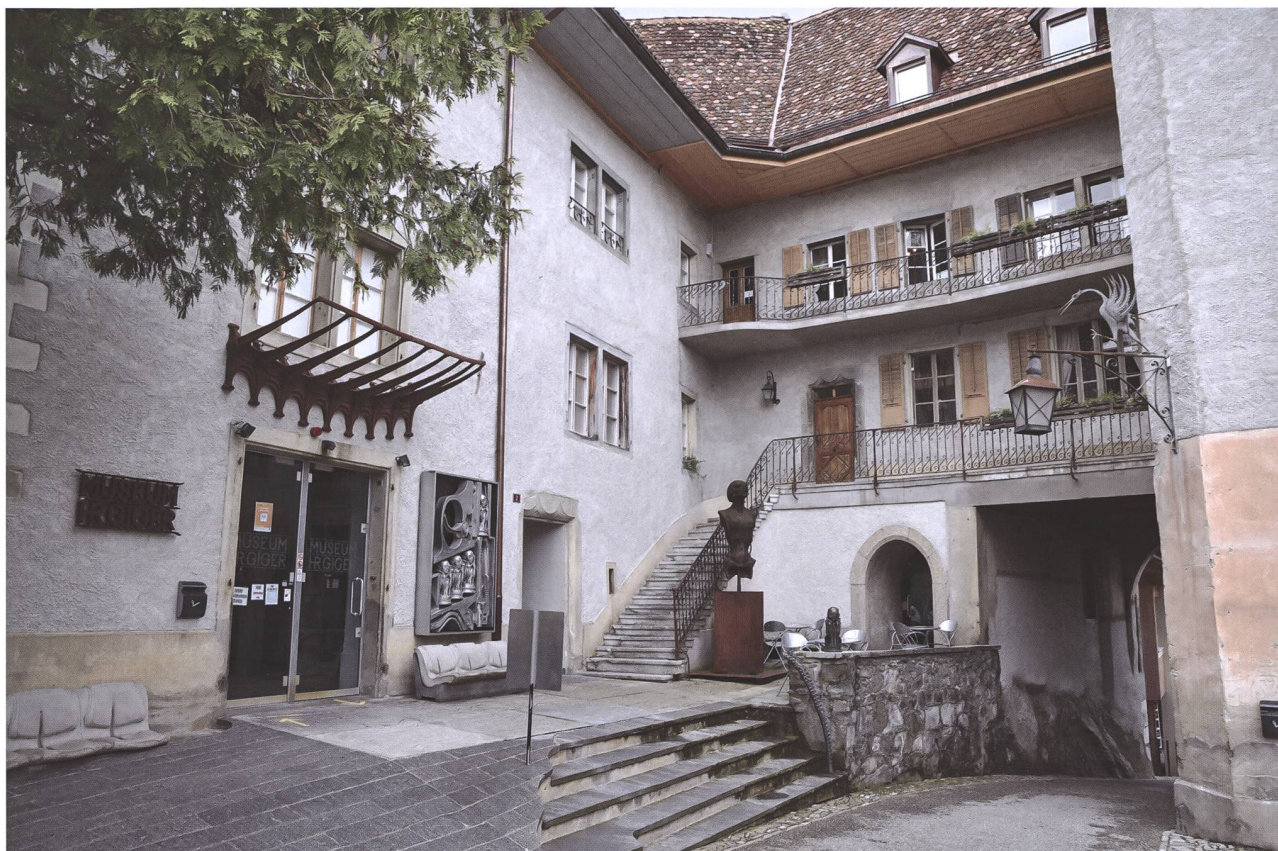
Fig. 1 L'édifice abritant le musée HR Giger et la porte Saint-Germain vus depuis le bourg d'En-Haut

Si le musée HR Giger est un lieu emblématique de la ville de Gruyères, l'histoire du bâtiment qui l'abrite n'en est qu'à ses prémices (fig. 1). En effet, les données archéologiques sont encore ponctuelles, faute d'analyse possible à l'intérieur de l'édifice<sup>1</sup>. Cette lacune est d'autant plus regrettable que l'on sait que dans les années 1970 déjà, une évaluation avait montré que la substance conservée était faible et que les aménagements modernes avaient causé des dégâts irrémediables, parfois qualifiés de « gênants »<sup>2</sup>. Par chance, les récents travaux de réfection, qui ont exigé une reprise de l'ensemble de la couverture et un décrépiage systématique des façades côté château, ont tout de même révélé des jalons chronologiques particulièrement intéressants pour l'histoire architecturale de cette maison médiévale.

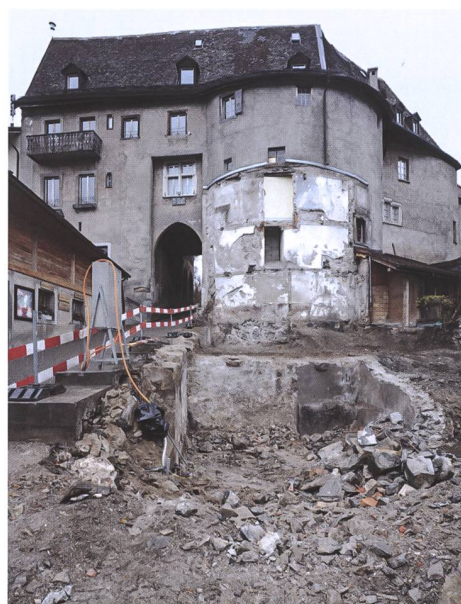
Fig. 2 La porte Saint-Germain vue depuis le bourg d'En-Bas

Depuis le bourg d'En-Bas, ses façades paraissent infranchissables. Cette démonstration de force est due à la déclivité du terrain, qui dresse la bâtisse en véritable nid d'aigle précédant la demeure seigneuriale (fig. 2). Cet effet était autrefois aussi renforcé par le chemin d'accès étroit qu'il fallait emprunter en franchissant un fossé<sup>3</sup> puis

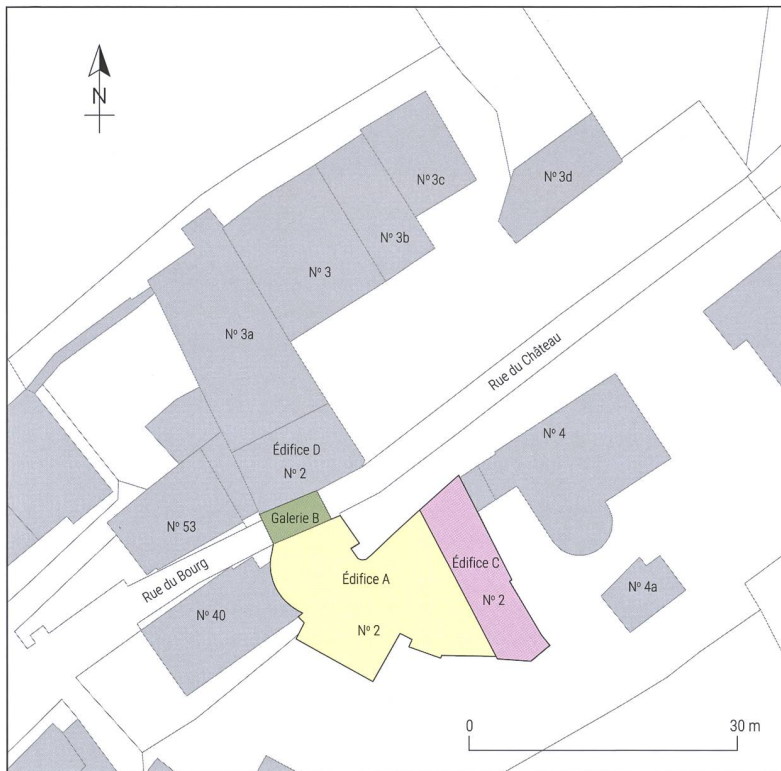
**Fig. 3** Plan du bâtiment d'origine (A), de son annexe (B), de son extension à l'est (C) et de son bâtiment mitoyen (D)

L'édifice se compose de deux volumes asymétriques qui forment un L tourné en direction du château (fig. 3). Les façades côté bourg d'En-Haut sont dotées de deux étages sur rez-de-chaussée et de combles. Côté bourg d'En-Bas, elles conservent un niveau supplémentaire correspondant à celui des caves. Des extensions au logis principal ont été opérées au cours des siècles par le rachat d'une maison, à l'est, mais aussi par la création d'un passage permettant de communiquer avec le bâtiment mitoyen (fig. 3, n° 2, édifice D) au nord<sup>4</sup>. La façade sud a vraisemblablement subi peu de transformations, mis à part l'aménagement d'une terrasse rectangulaire au rez-de-chaussée sur l'esplanade et la création tardive d'une tour polygonale au sud-est.

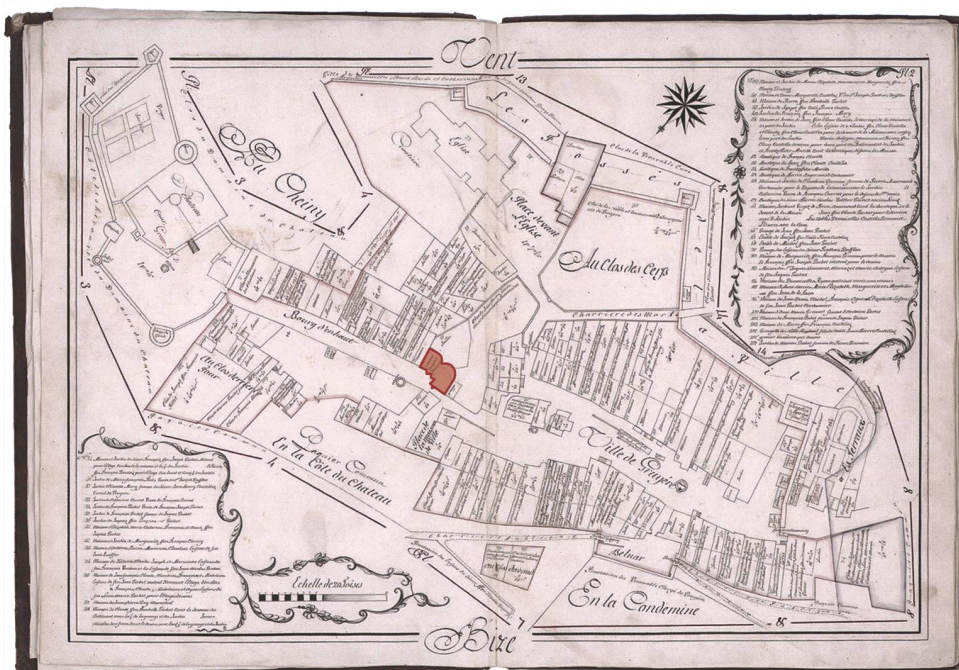
Fig. 5 Plan géométrique de la ville de Gruyères daté de 1741-1745, avec surlignage du bâtiment analysé (en rouge)

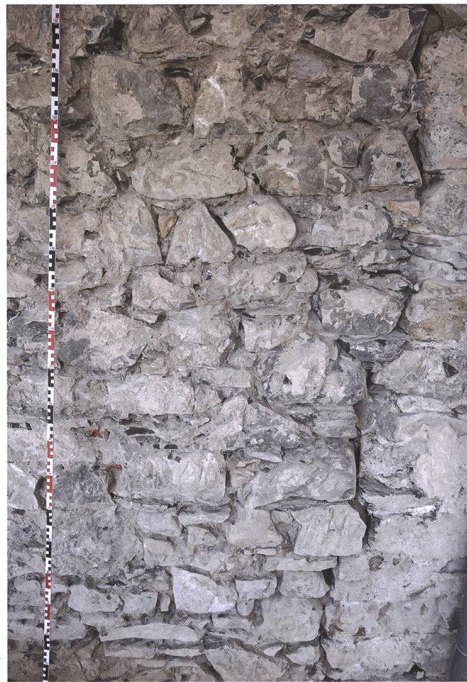
**Fig. 6** Extrémité nord-est de la maison primitive, visible grâce à la différence des modules en façade

La chaîne d'angle qui interrompt la façade nord révèle l'angle nord-est du premier bâtiment (fig. 6). À cet emplacement, les pierres ont été raccourcies, ce qui présuppose l'existence d'une structure avancée, peut-être un contrefort<sup>14</sup>. L'autre extrémité, aussi visible dans la maçonnerie, fermait le côté sud de la porte Saint-Germain. L'édifice était donc plus étroit qu'aujourd'hui. La façade ouest est flanquée d'une tour semi-circulaire dont l'épaisseur des murs atteint 2 m à 2,5 m<sup>15</sup>. Les données relatives à la toiture font défaut pour cette période. Néanmoins, la présence d'une longue césure horizontale dans la façade nord suggère une étape de chantier destinée peut-être à l'installation de la charpente<sup>16</sup>.

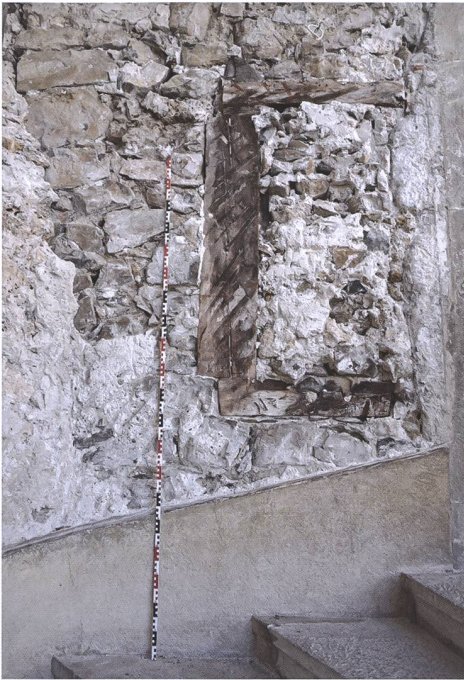
À l'étage, une seule fenêtre offre encore un exemple des types d'ouvertures (fig. 8). Il s'agit d'une fenêtre à encadrement simple, en bois de chêne, tronquée sur sa partie nord-ouest. Les analyses dendrochronologiques des bois de la baie fournissent une datation aux environs de 1492, ce qui permet de placer la première phase de transformation de l'édifice à la fin du XV<sup>e</sup> ou au début du XVI<sup>e</sup> siècle<sup>19</sup>.

**Fig. 8** Fenêtre remontant à la première phase de transformation du bâtiment

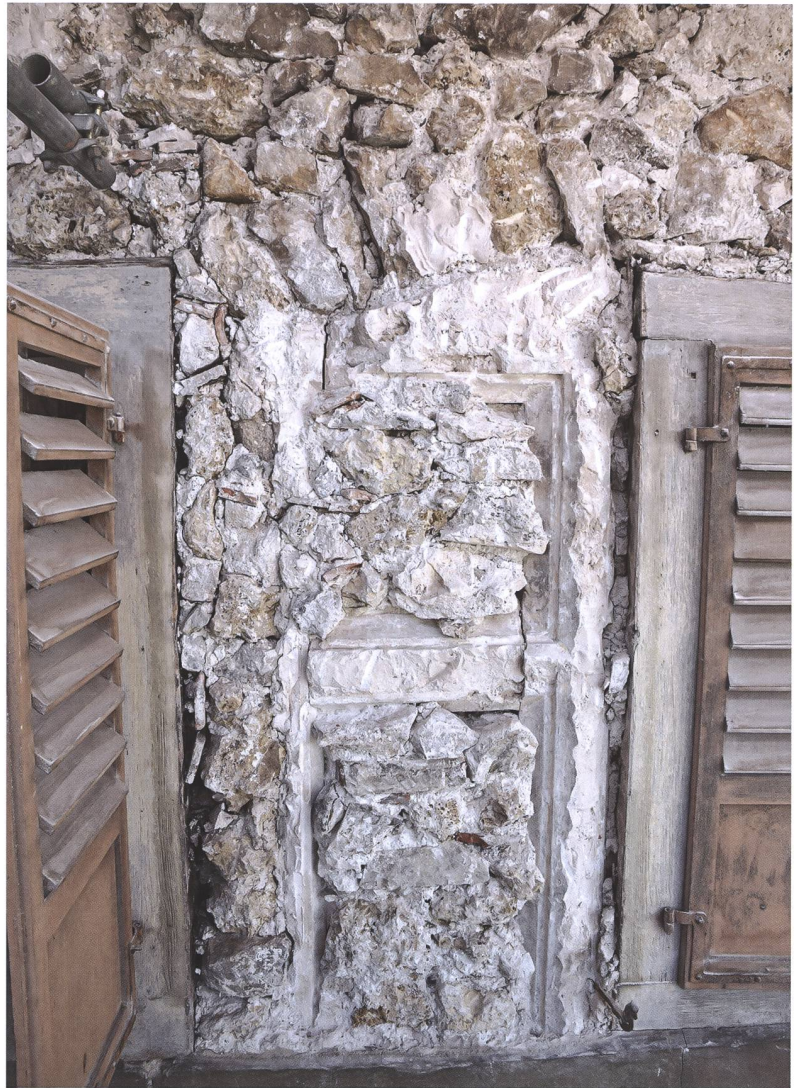
Les aménagements sont nombreux en façade. Une série de baies a ainsi été percée aux deux étages, sous un arc de décharge en moellons de calcaire et de tuf (voir pl. 1, vert foncé)<sup>21</sup>. Il s'agit de sept fenêtres à croisée dont l'encadrement est mouluré d'une alternance d'anglets et de cavets à profil segmentaire. La conservation fragmentaire de l'un des meneaux permet de confirmer que les croisées avaient un profil identique. Ce type de modénatures se rencontre fréquemment à Gruyères parmi les moulures répertoriées<sup>22</sup>. Aujourd'hui malheureusement abîmé, ce décor uniforme rehaussait finement la façade (fig. 9).

**Fig. 9** Vestiges de l'une des fenêtres à croisée du deuxième étage

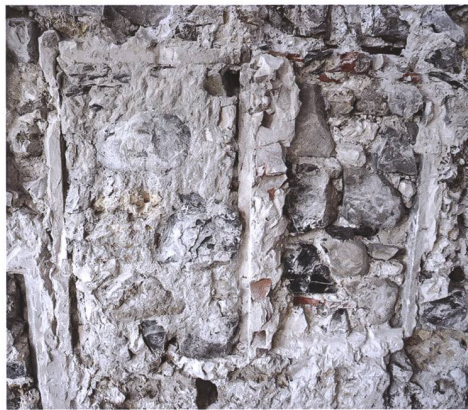
Plus tard dans cette même phase, la petite fenêtre de l'entrée est déplacée vers l'est (fig. 10, voir pl. 1a, vert clair), mais elle semble avoir été refaite à l'identique. Un mortier similaire à celui des ouvertures bouche l'embrasure de la porte du sous-sol, ce qui suggère que cette entrée a été abandonnée à ce moment. Un moyen d'accès depuis la rue devait tout de même exister, même si son emplacement n'est pas préservé<sup>24</sup>.

**Fig. 10** Fenêtres successives à encadrement rectangulaire simple

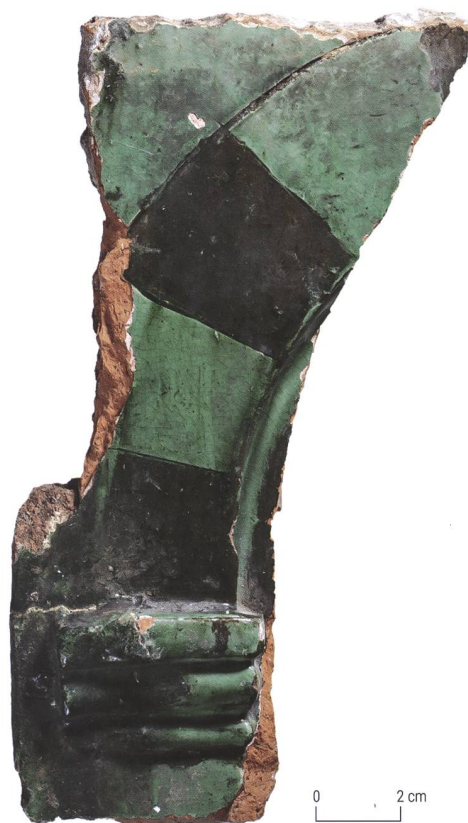
Le nombre et la distribution des pièces demeurent toujours inconnus pour cette étape, mais la découverte d'un fragment de catelle de poêle dans les déblais des transformations intérieures en 2000 donne un aperçu du type et de la qualité des infrastructures de l'intérieur du bâtiment au cours du XVI<sup>e</sup> siècle<sup>25</sup>. Cette catelle de corps plate à glaçure verte présente une bichromie obtenue par l'alternance de zones pourvues ou non d'engobe (fig. 11). Sa pâte est fine, plutôt dure, de couleur rouge orangé, et contient de minuscules inclusions minérales blanches ainsi que des grains de chamotte. On y distingue

**Fig. 11** Fragment de catelle de poêle retrouvé dans des déblais provenant de la rue du Château 2 (GRU-RCH2 2000/1)

aussi la présence de bulles d'air. Ce fragment illustre une arcade à extrados et claveaux incisés reposant sur une imposte moulurée d'un réglelet sur un tore et une baguette. Le fronton n'est pas conservé. Ce schème, fréquemment utilisé pour les socles de poêle, n'en demeure pas moins unique pour le canton de Fribourg par le style de son dessin et le fait qu'il orne une catelle de corps.

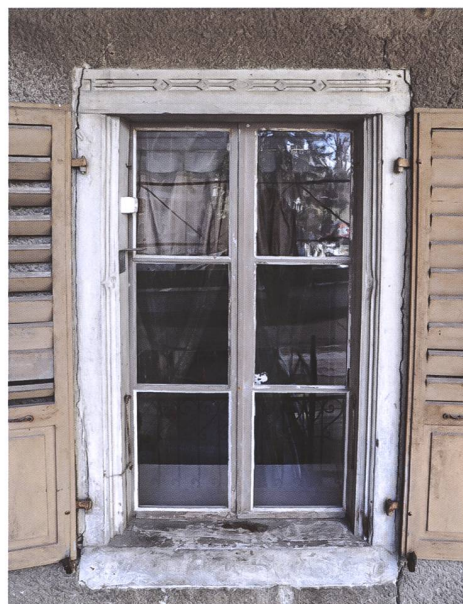
Les fenêtres simples ou doubles sont toutes disposées régulièrement en façade, avec un encadrement en bois généralement simple. Deux fenêtres doubles réunissent toutefois les éléments en remploi provenant d'une ancienne baie de datation indéterminée ; ces encadrements ont conservé leurs piédroits profilés d'un quart-de-rond, d'un anglet et d'un cavet, avec un meneau central mouluré d'une baguette, d'un anglet et d'un cavet, tandis que le linteau est orné d'un bandeau à motifs géométriques incisés (fig. 13).

**Fig. 13** Fenêtre à encadrement de bois sculpté

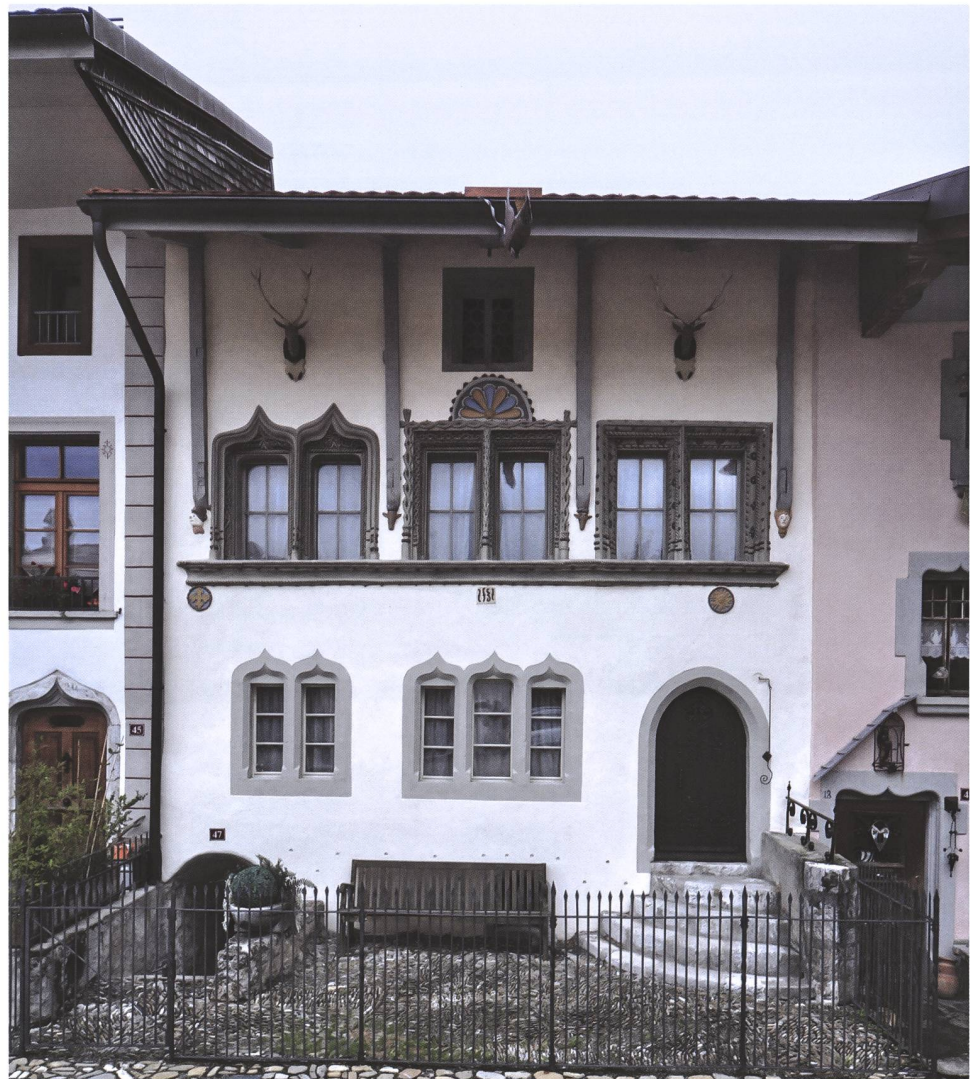
À l'instar de ce qui a pu être observé dans le Chablais vaudois et en Valais, les rares occurrences de notre canton, à Fribourg et à Rue, se limitent à des aménagements intérieurs. L'emploi du plâtre cuit à haute température tant dans la construction (hourdis de colombage) que dans l'ornementation des façades donne un caractère unique aux exemples gruériens, dont l'un des plus beaux restaurés, si ce n'est le plus beau se trouve dans le bourg d'En-Bas, sur la maison du fou de Pierre IV de Gruyères, dite de Chalamala (fig. 14).

**Fig. 14** Exemple de façade décorée au plâtre sur la maison du fou Chalamala

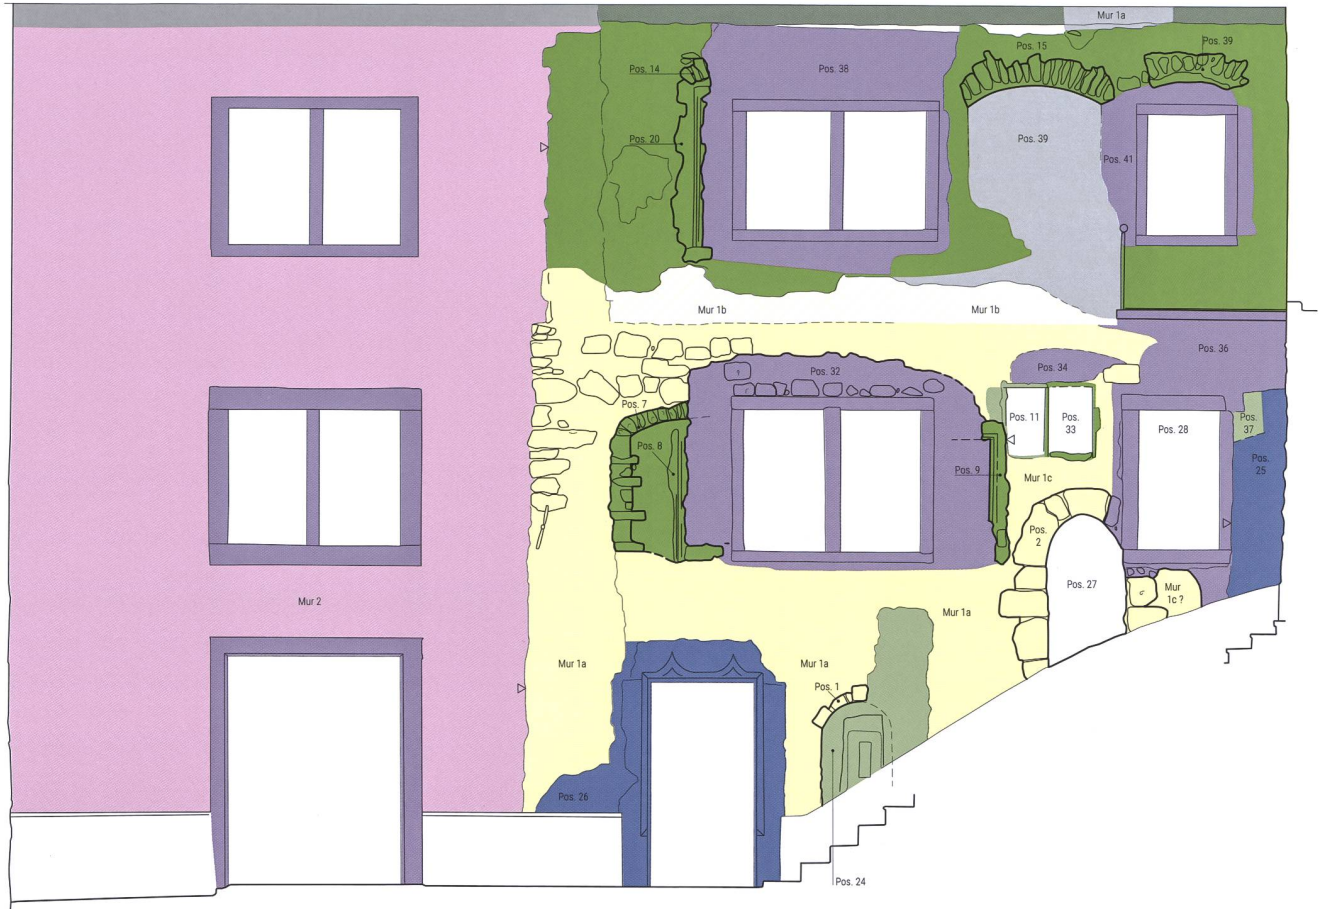
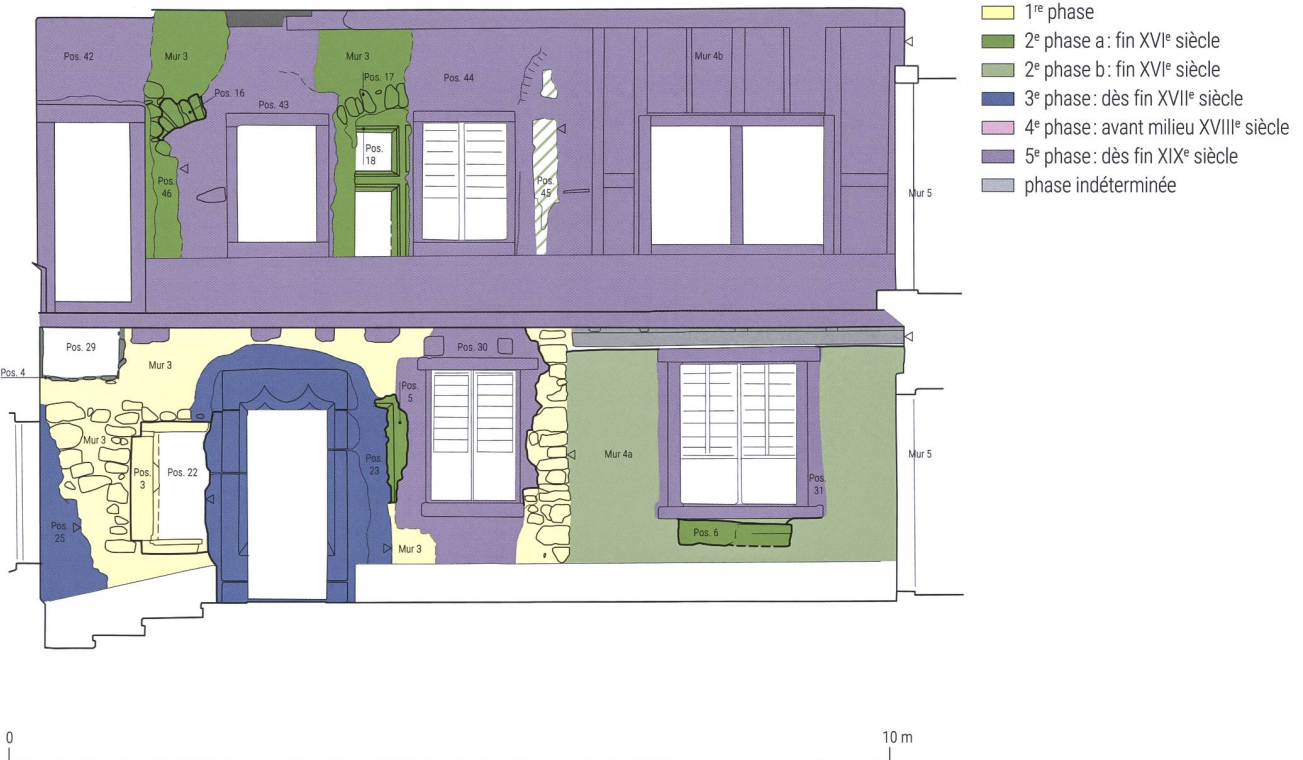
L'édifice se dresse alors sur au moins deux niveaux (pl. 1, jaune). Des moellons de calcaire gris et de rares fragments de tuf ont été utilisés dans l'élévation des murs, qui mesurent jusqu'à environ 2 m d'épaisseur<sup>13</sup>. Les modules, variables, sont joints au mortier, de couleur brun-beige, chargé de gravillons noirs.

Planche 1 Élévations du bâtiment de la rue du Château 2 à Gruyères; a) façade nord; b) façade est
