Zeitschrift: **Cahiers d'archéologie fribourgeoise = Freiburger Hefte für Archäologie**

Les pratiques religieuses à Hauterive

Camille Fallet et Aude-Line Tharin-Pradervand

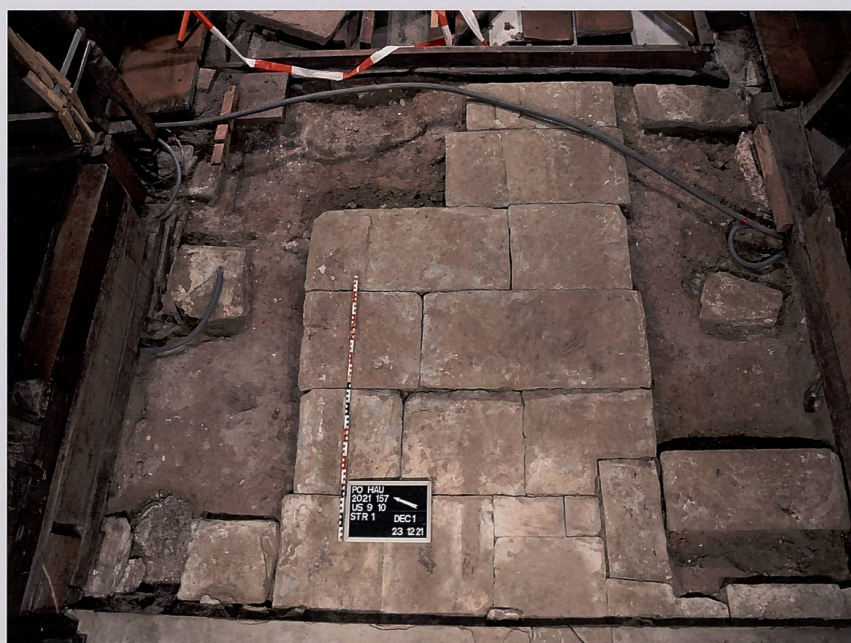
Fig. / Abb. 1
Dallage de molasse sous le jubé
Boden aus Molasseplatten unter dem Lettner

Le démontage du podium d'accès aux stalles a révélé un ancien dallage en molasse (fig. 1). À première vue, la largeur de ce niveau de circulation étonne, car ce dernier est dépourvu de lien avec les structures environnantes. Mais les observations des ébénistes ont pu confirmer que les stalles datées

de la fin du XV^e siècle, étaient dotées, à l'origine, d'un siège supplémentaire de chaque côté dudit dallage. La clôture qui séparait les clercs des fidèles était donc plus imposante, et de fait, la communication plus restrictive qu'actuellement.

Du côté de la nef, plusieurs fosses de travail ont été découvertes sous le sol actuel (voir fig. 1, au premier plan). De grandes dimensions, certaines d'entre elles ont fonctionné comme des dépotoirs pour les dalles de molasse cassées et donc inutilisables pour un remploi in situ. Une autre fosse, correspondant à l'arrachage d'un mur ou d'une structure rectiligne qui traversait au moins la moitié de la largeur du vaisseau central, demeure insaisissable. S'agit-il des vestiges d'une clôture supplémentaire pour les fidèles assistant aux offices depuis la nef? Les campagnes de restauration futures nous le révéleront peut-être.

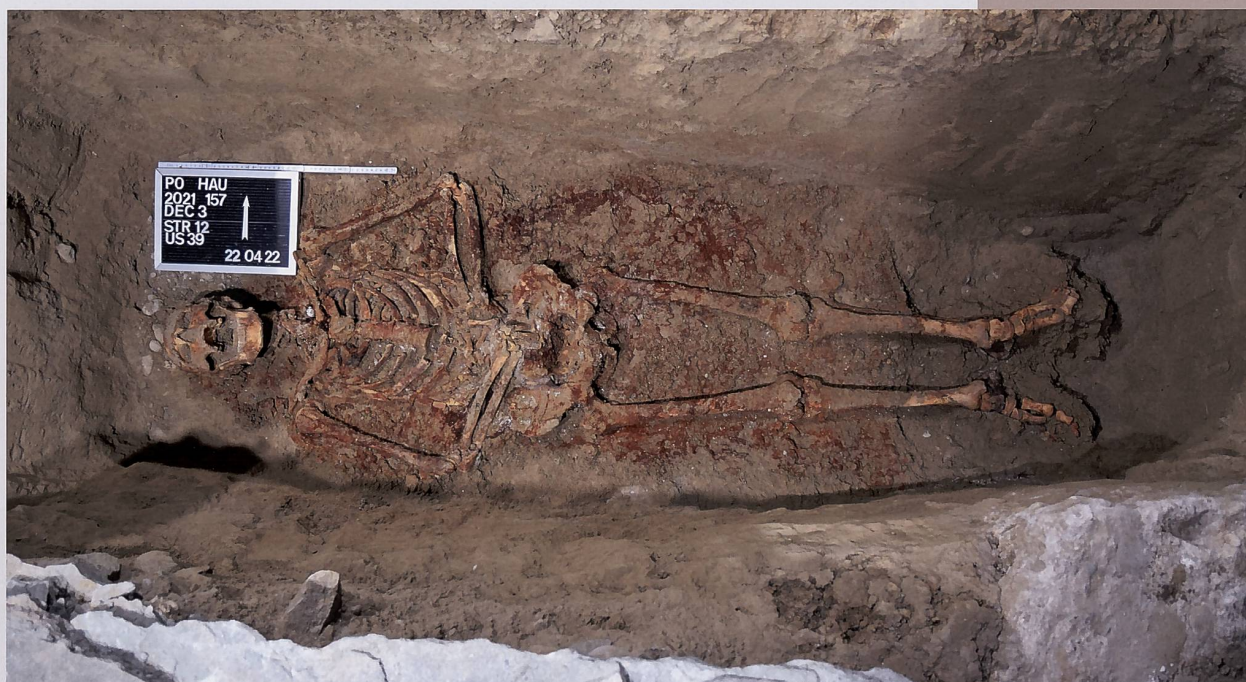
Fig. / Abb. 2

Défunct inhumé avec l'habit liturgique

Eine in liturgischem Gewand bestattete Person

Pour l'installation des futures conduites de chauffage, les dalles funéraires et les dalles de sol de la croisée du transept et du chœur des moines ainsi que de la quatrième travée de la nef ont été enlevées, laissant apparaître comme présumé, plusieurs sépultures (fig. 2). Supérieur à celui des dalles funéraires, le nombre d'individus inhumés dans le chœur s'élève à dix. À ces résultats s'ajoutent les ossements déplacés, deux réductions et des recoupements entre les sépultures qui sont autant de preuves d'une utilisation répétée de cet espace sacré pour les inhumations.

Sept individus ont été inhumés en pleine terre, tête à l'ouest; trois autres défunts ont été enterrés dans un cercueil cloué ou un coffrage de bois, avec la tête à l'est. Il apparaît que les sépultures en pleine terre sont

plus anciennes que les inhumations en cercueil ou en coffrage. Les bonnes conditions de conservation ont permis la préservation des restes de vêtements, de linceuls et de rares objets en matériau organique. Des négatifs de la coule, le vêtement liturgique, ont d'ailleurs été recensés sur plusieurs individus confirmant l'usage de cet espace privilégié pour l'enterrement des moines. Toutefois, en comparant les pratiques funéraires, on constate que des laïcs d'un statut privilégié ont pu également bénéficier d'un tel lieu de sépulture. Cette mixité des défunts n'est pas une pratique surprenante puisqu'à Hauterive, dès 1182, les bourgeois de Fribourg avaient l'autorisation de s'y faire enterrer. L'étude anthropologique a montré que les défunts inhumés dans ce secteur étaient tous des hommes âgés de 30 à plus de 60 ans.
