La démarche archéologique

Zeitschrift: **Cahiers d'archéologie romande**

LA DÉMARCHE ARCHÉOLOGIQUE

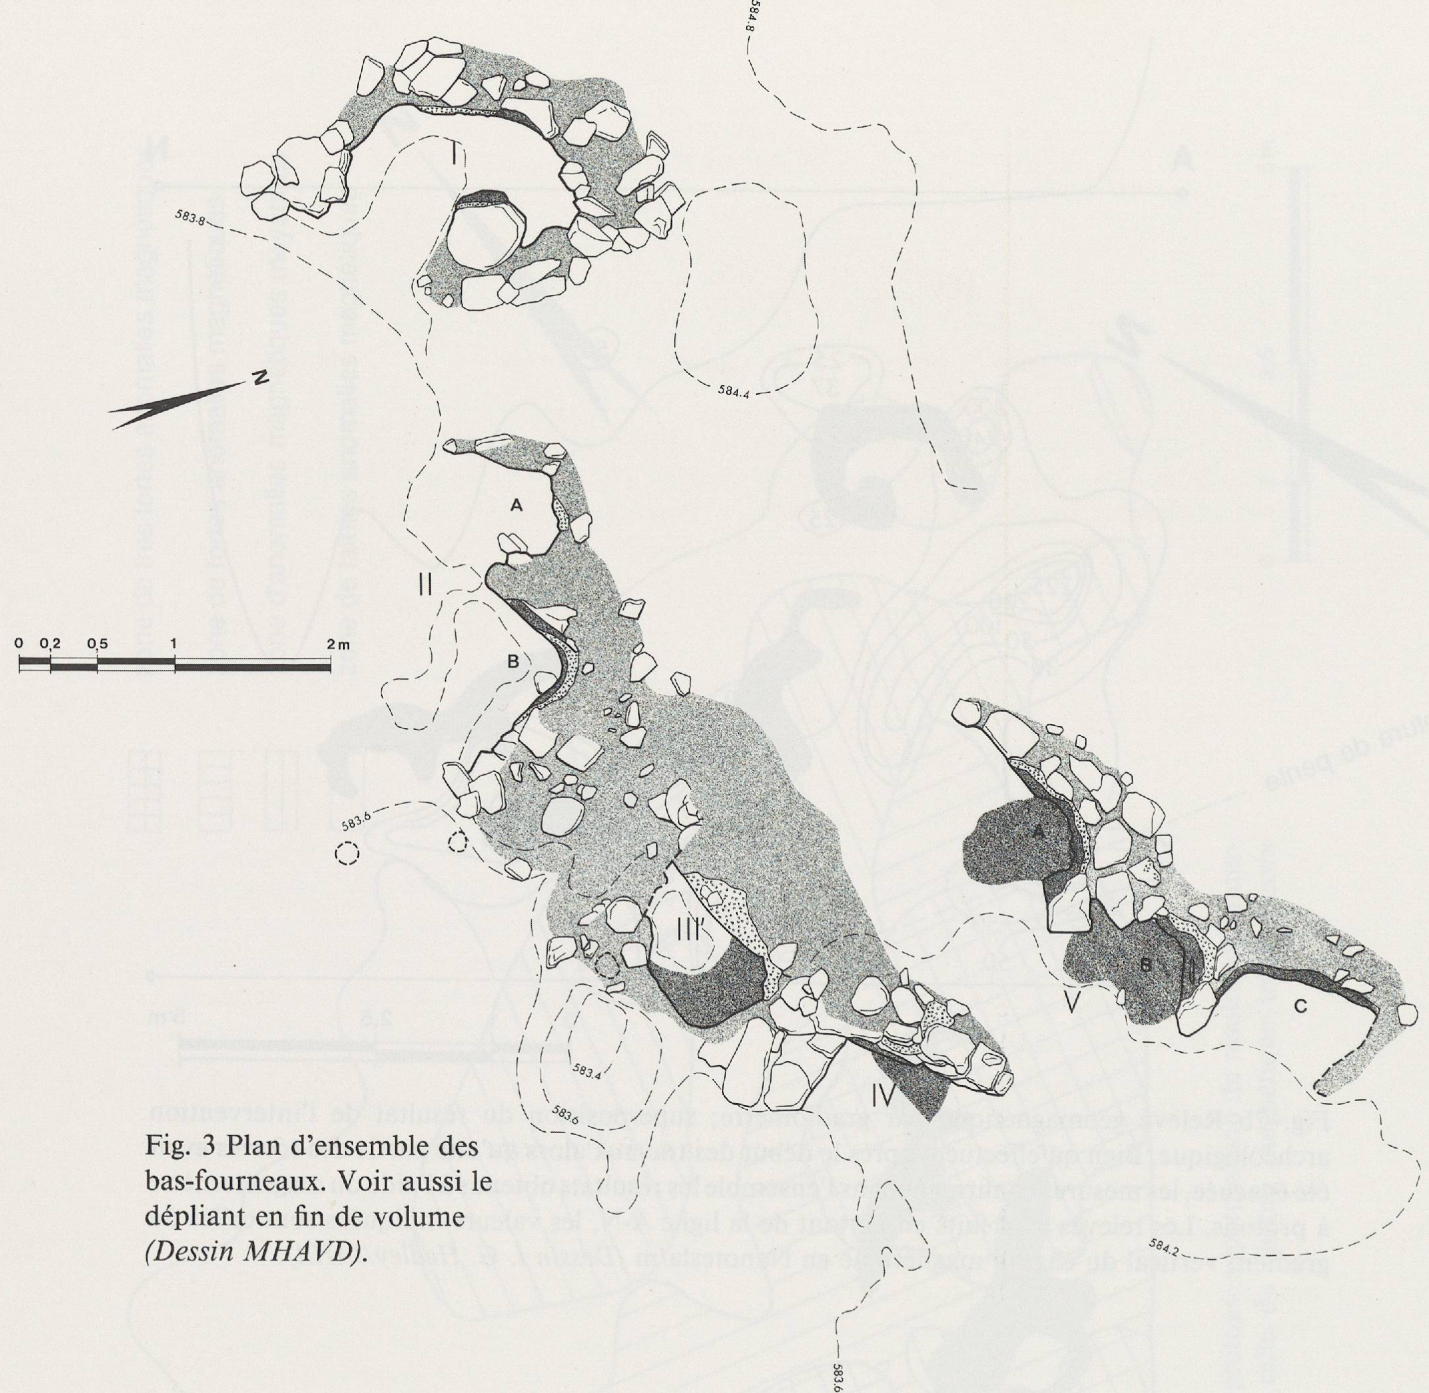
Fig. 3 Plan d'ensemble des bas-fourneaux. Voir aussi le dépliant en fin de volume (Dessin MHAVD).

2. Description du site (fig. 3 et tabl. 1)

Les neuf bas-fourneaux se répartissent sur une surface de 300 m² sur la bordure orientale d'une terrasse fluvio-glaciaire culminant à 580 mètres. L'essentiel des niveaux archéologiques était constitué par près de 300 m³ de scories mêlées de débris de bas-fourneaux. Les déblais provenant de l'exploitation et de la destruction des cuves ont été rejetés sur les restes des bas-fourneaux voisins, ce qui a rendu très difficile l'établissement d'une chronologie des diverses installations (fig. 7). Il ne subsiste malheureusement que les bases des bas-fourneaux: leur fond était creusé directement dans les graviers en dessous du niveau desquels descendait aussi une partie de la paroi.

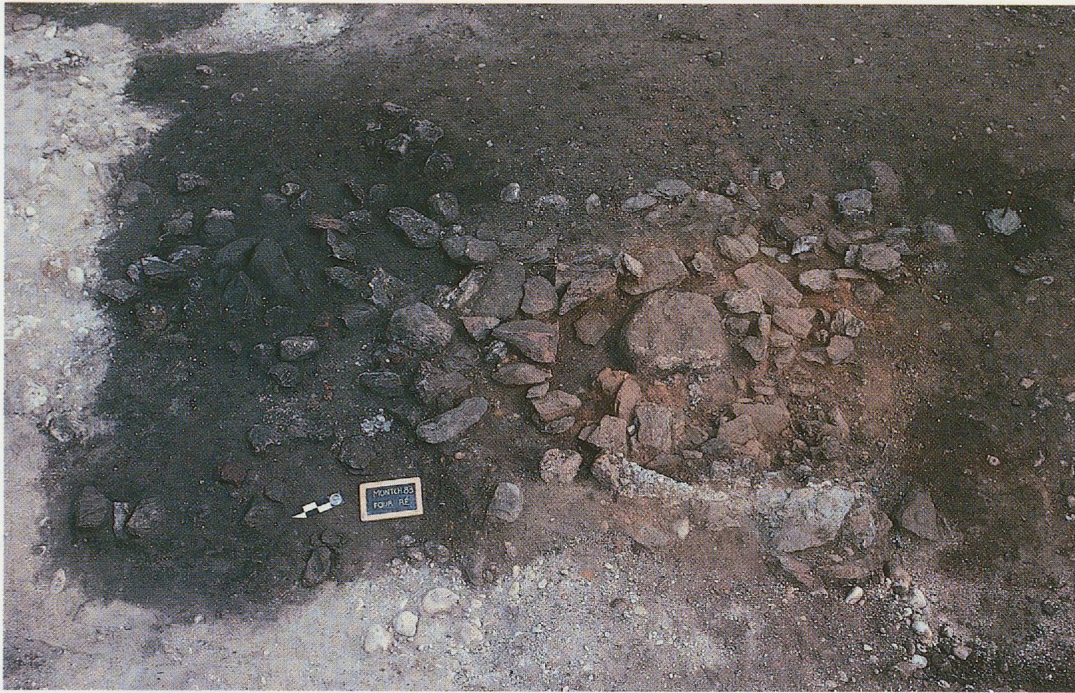
Fig. 4 Bas-fourneau I (ex FourRé): aire de préparation à l'arrière de l'installation (Photo MHAVD).

forme d'une cavité (fig. 4) profonde d'une quinzaine de centimètres, où à la suite des opérations de chargement s'étaient accumulés des restes de charbon de bois et de minerai de fer; la surface de cette structure est de 3 m² pour le bas-fourneau I, et de 1,8 m² pour le bas-fourneau IV. Le fond de ces fosses présentait des traces de recreusement.

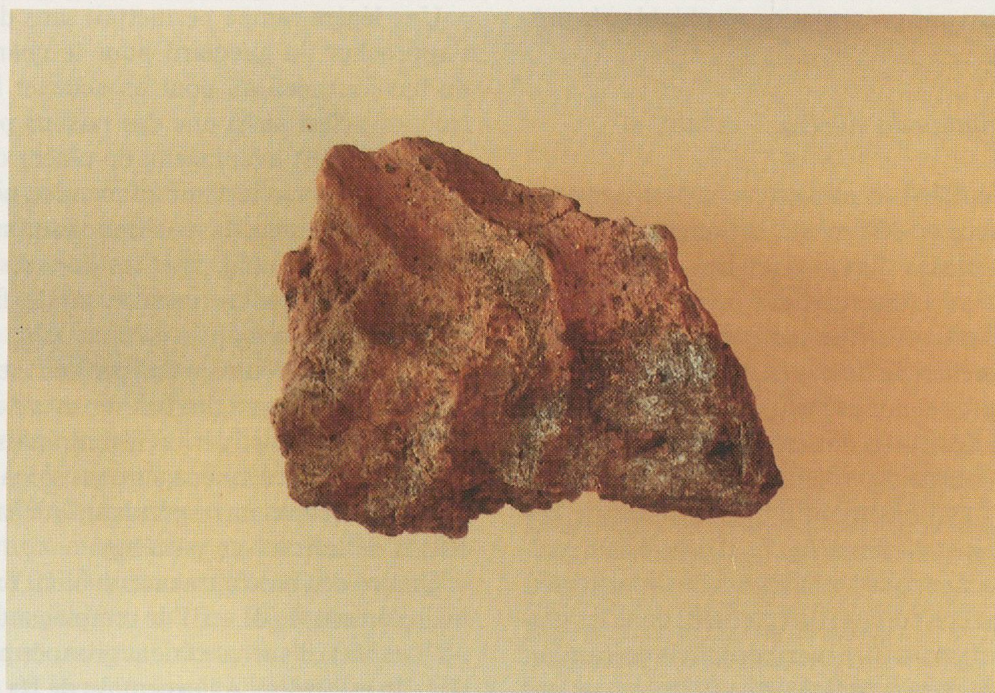
Fig. 6 Paroi de bas-fourneau avec l'empreinte des doigts ayant modelé l'argile. Echelle 1:2 (Photo MHA VD).

deux phases d'utilisation; visibles en stratigraphie pour le four IV, ailleurs elles étaient caractérisées par des parois scoriacées recouvertes par un nouveau glaisage, ou par une réfection directement sur le premier revêtement comme pour Vc. Des réparations de cette nature étaient aussi attestées sur les bas-fourneaux I, IIb et Vb (fig. 6) où l'apport d'argile colmatait

des cavités qui s'étaient formées durant l'utilisation précédente; le glaisage, plaqué et lissé à la main, recouvrait totalement ou partiellement, selon les cas, les parois des cuves. Verticales dans la partie basse, plus haut celles-ci semblaient s'incliner vers l'extérieur, alors que dans un seul cas l'épaisseur de la paroi était inférieure à 40 cm.

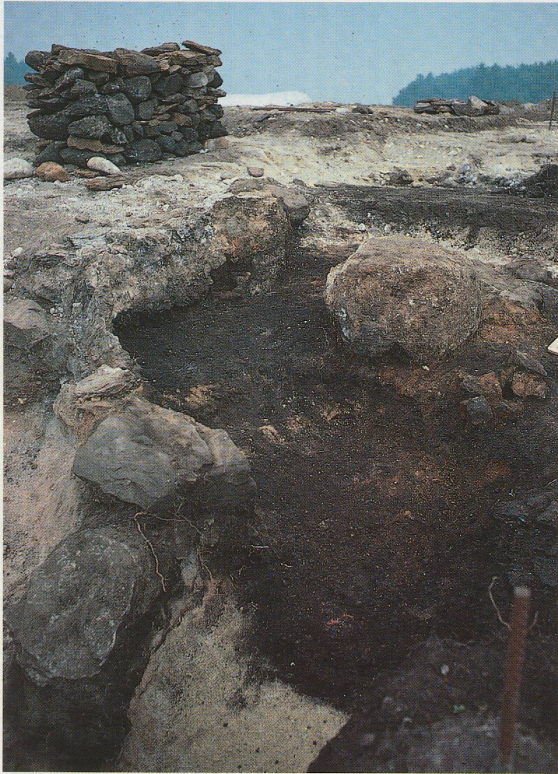
Fig. 8a Bas-fourneau I et empilement de pierres correspondant
(Photo MHAVD).

³ Une valeur minimale de ce volume est estimée par empilement des pierres provenant d'une même structure (fig. 8a et b): le bas-fourneau I est le seul n'ayant eu qu'une phase d'utilisation et pour lequel cette valeur a pu être calculée: à partir de celle-ci nous avons estimé la hauteur de l'ensemble, en assimilant sa forme à celle d'un tube cylindrique dont auraient été connus la surface intérieure, l'épaisseur et le volume, valeurs qui sont reportées dans le tableau: nous aurons une hauteur totale (hauteur conservée + hauteur calculée) d'au moins 124 cm, qui correspond d'ailleurs aux estimations de P.-L. PELET (1973, p. 124, tabl. V).

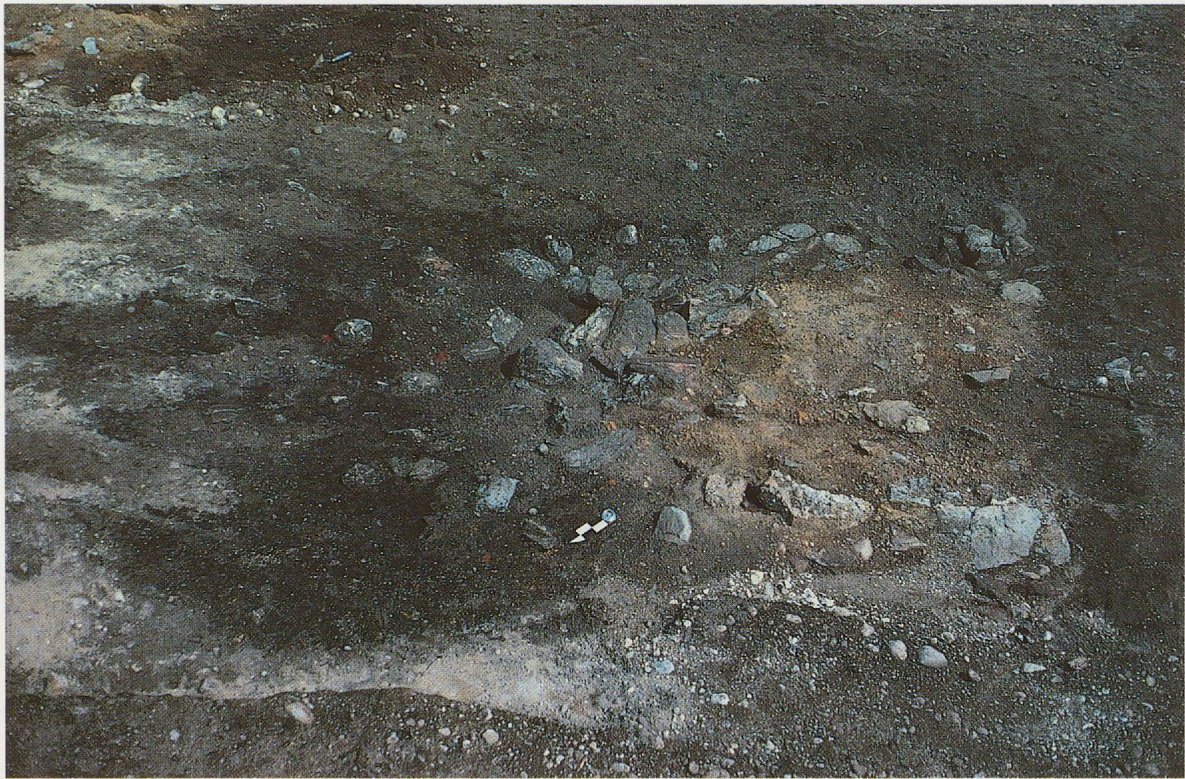
Fig. 13a Bas-fourneau I. Les traces de labours modernes sont visibles sur la gauche du cliché, à l'arrière de l'installation, au-delà de l'aire de préparation (Photo MHAVD).

Forme externe: allongée quadrangulaire.

Forme interne: allongée quadrangulaire. Par la forme coudée de ce bas-fourneau les ferriers

peuvent avoir essayé de contrôler les effets du vent en protégeant une partie de la cavité: une erreur de construction paraît peu plausible et on voit mal comment les artisans auraient pu exploiter cette configuration particulière.

Fond: constitué par les graviers morainiques rubéfiés, en forme de cuvette plus profonde vers la porte et creusée dans les niveaux charbonneux d'une première structure complètement disparue.

Revêtement argileux: présent sur la paroi ouest et sur le montant nord de la porte il recouvre les scories d'une précédente fournée.

Parois: les parois ouest et sud sont posées sur les graviers; la paroi nord semble avoir été détachée du reste du bas-fourneau; ce dommage peut avoir été provoqué par la récupération d'une tuyère – le prélèvement des tuyères lors du démantèlement d'une installation est proposé par P.-L. PELET (1973, p. 51) – ou par une intervention d'une autre nature telle que la récupération du contenu de la cuve ou l'enlèvement d'une tuyère bouchée.

Épaisseur: 40 cm.

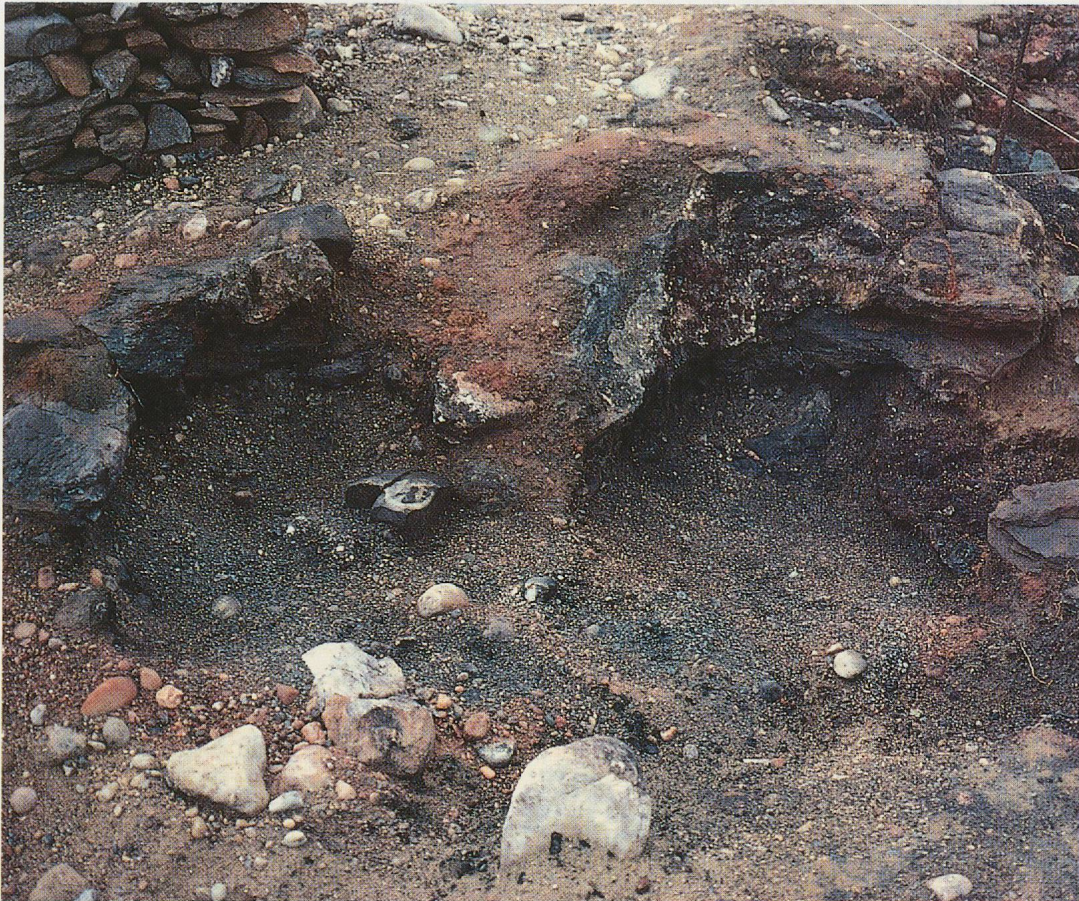
Fig. 14a Bas-fourneaux Ia et Ib vus depuis le nord-ouest (Photo MHAVD).

Forme externe: quadrangulaire.

Forme interne: quadrangulaire.

Fond: constitué par les graviers morainiques rubéfiés.

Revêtement argileux: il ne subsistait ici qu'une partie de la cuve.

Parois: creusées dans les graviers du talus, les parties subsistantes sont faiblement scoriacées; la paroi sud manque, de même que la majeure partie de la liaison avec le bas-fourneau IIb.

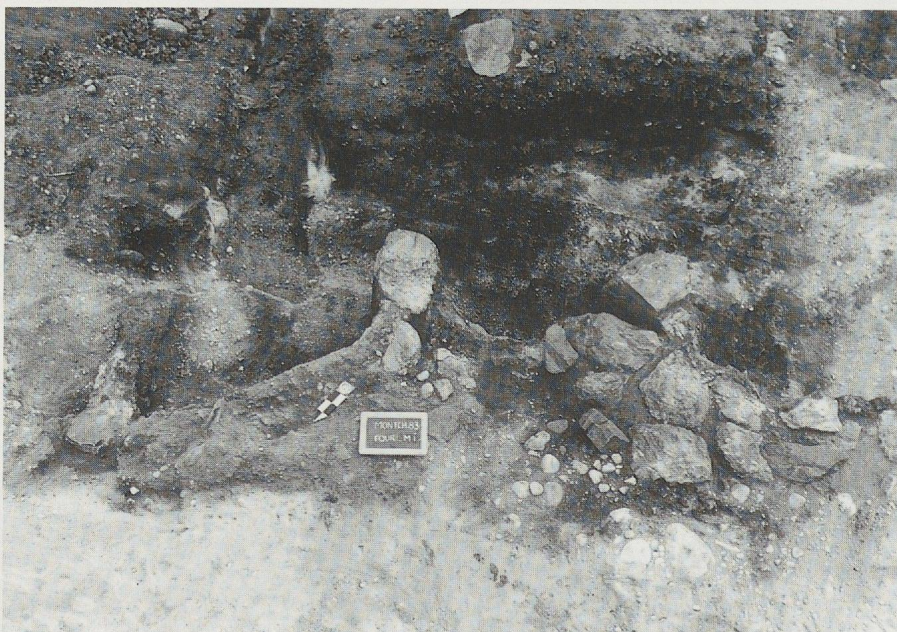
Fig. 17a Bas-fourneaux Va à Vc (ex FourMI) (Photo MHAVD).
