Artikel: Prangins : de la forteresse au château de plaisance : 1985-1995: 10

ans de recherches, 3000 ans d'histoire

Kapitel: Le château actuel

LE CHÂTEAU ACTUEL

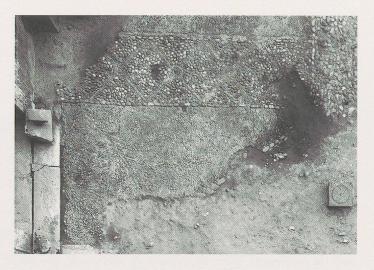
Fig. 54. Détail du décor floral du pavage de la cour d'honneur.

A l'exception de plates-bandes contre les murs de terrasse et par endroits contre le château, la cour d'honneur et les terrasses étaient recouvertes d'une couche de gravillon; elle a été décapée sur toute la surface de la cour pour mettre au jour un pavage qui présente une pente régulière entre 411,10 à l'est et 410,30 à l'ouest (fig. 55). La bordure des deux ailes latérales, sur une largeur de 3 m, de 3,50 m pour l'aile centrale, présente des panneaux décoratifs de galets gris et blancs posés de chant, à motifs floraux asymétriques devant l'aile centrale et le perron nord-ouest (fig. 54), géométriques ailleurs; ce superbe décor provoque encore l'admiration d'un hôte du château à la fin du XVIIIe siècle, qui le cite comme témoin du luxe de la maison 56. L'usure, pourtant, sera importante, notamment devant l'aile sud où les panneaux ont subi une réfection simplifiant les motifs, supprimant même tout décor au profit de simples boulets devant le perron ouest. La dégradation ira croissant sitôt le pavage recouvert, avec les fouilles de canalisations diverses, de fosses à fonction indéterminée puis le sondage de prospection effectué en 1983. Protégé dans un premier temps pour permettre la pose des canalisations dans les

tracés existants, les parties décorées du pavage ont été finalement prélevées pour permettre la fouille des locaux techniques ⁵⁷.

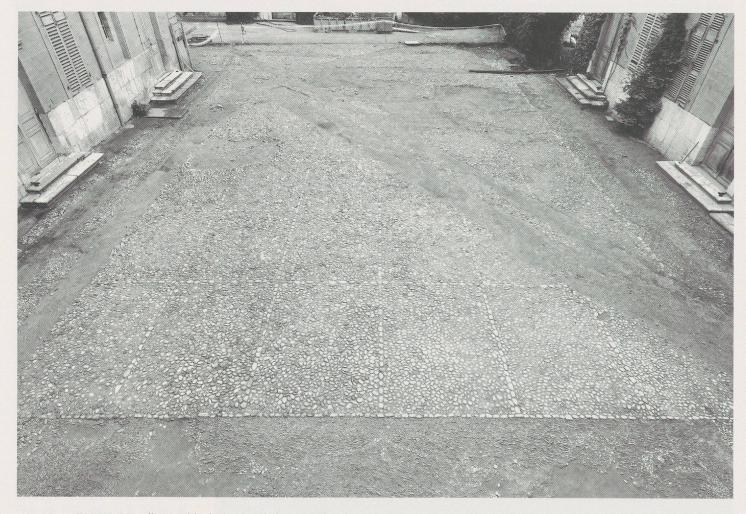
Fig. 55. Vue d'ensemble du pavage de la cour d'honneur, avec ses compartiments délimités par de plus gros boulets.

La partie centrale comporte un pavage de boulets à compartiments rectangulaires de 2 par 3 m, qui a également été ponctuellement rencontré sur la terrasse ouest, jusque devant le portail; trop fragmentaire, le rythme des compartiments n'a pas pu être restitué.
