# Les abords du château

Zeitschrift: **Cahiers d'archéologie romande**

# LES ABORDS DU CHÂTEAU

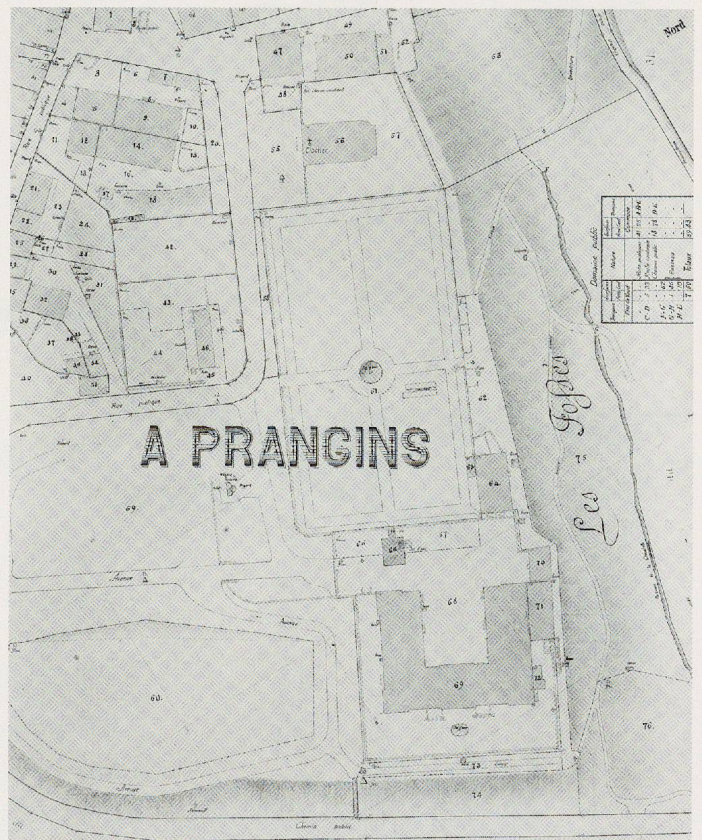
Fig. 66. Plan cadastral du château et de ses abords en 1903-1905 par Pelichet (ACV, GB 247/c, f° 1).

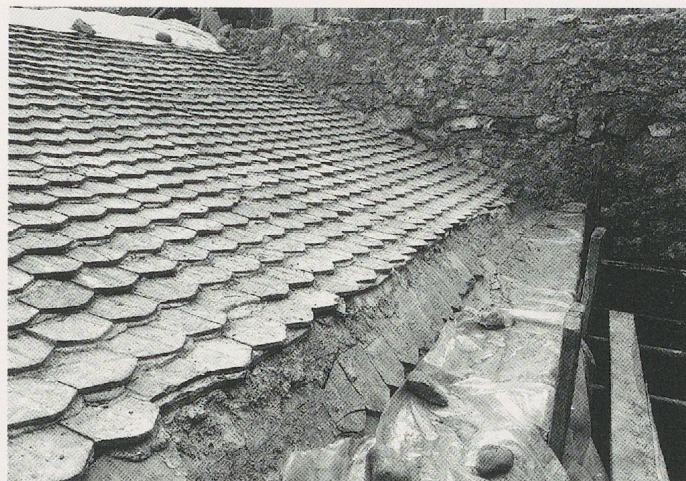
Fig. 69. Détail du pan sud de la serre souterraine.

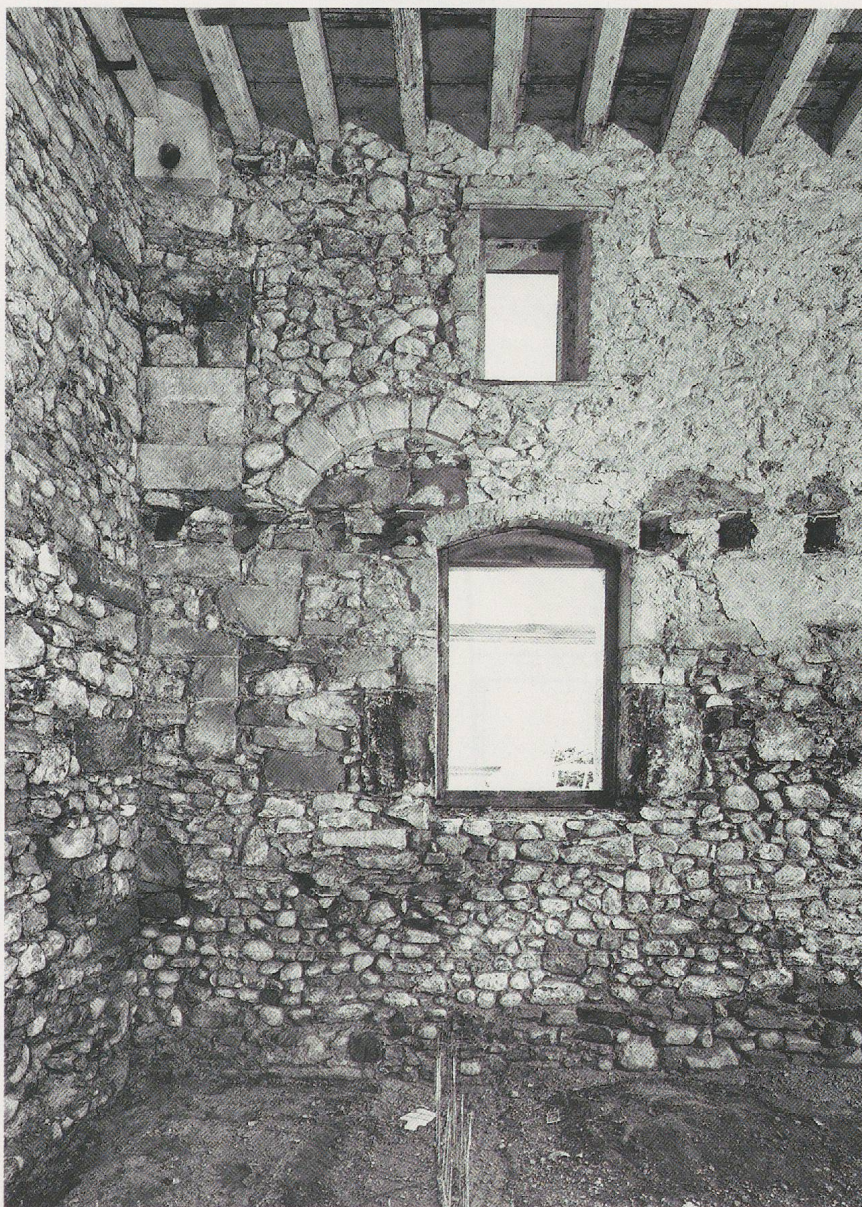
Fig. 74. Angle sud-est de la dépendance, avec la chaîne d'angle du premier état et l'arc couvrant un percement du deuxième.

Cette autre *Serre et grenier dessus* <sup>97</sup> est postérieure à la précédente. L'analyse des maçonneries y a révélé trois états successifs, repérés pour l'essentiel dans la paroi est (X<sup>19</sup>), singulièrement à l'angle sud, à l'emplacement du mur d'échiffre de l'escalier vers la terrasse du château <sup>98</sup>. Ce premier état est fermé au nord par un mur est-ouest (X<sup>20</sup>), plus ouvert que la dépendance; dégagé à l'angle nord-est de celle-ci sur une longueur de 8 m, large de 60 cm, avec deux ressauts de 15 cm, il a été observé entre le fond de fouille à 404,68 et 405,35, avec une maçonnerie de boulets assez régulière liée avec un mortier jaune. Il est recouvert par le contrefort du mur d'échiffre X<sup>19</sup> et correspond au mur bordant un clos trapézoïdal porté sur le plan de 1743, avant la construction de la dépendance rectangulaire (fig. 74-76).

Une première construction de plan indéterminé vient flanquer l'escalier, dont subsistent les claveaux en molasse

d'un arc engagé dans l'angle sud-ouest du pilier; ils présentent à l'intérieur une feuillure de 4 cm.
