Artikel: La Chapelle de Chillon : un chantier exemplaire

Kapitel: La restauration de la chapelle

La restauration de la chapelle

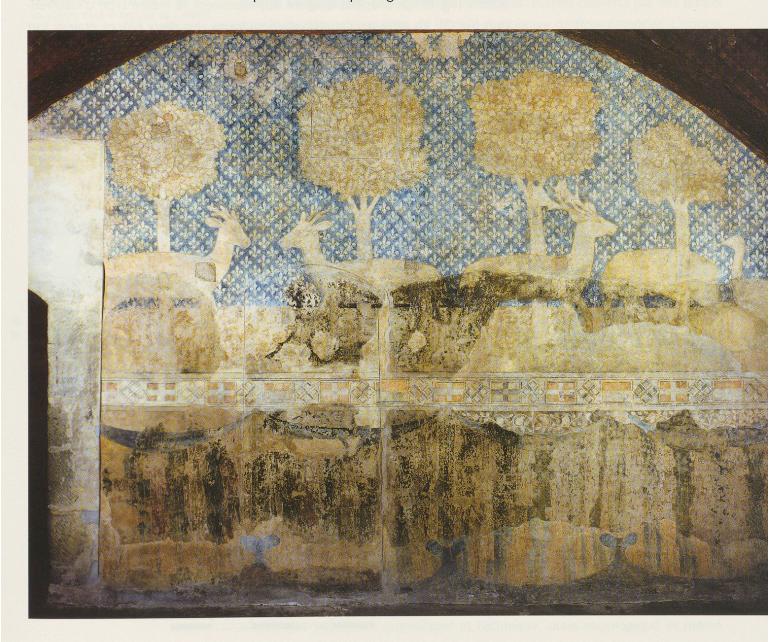
Fig. 6
Les peintures murales de la *camera* domini, 1342-1344, par Jean de Grandson, après les dernières restaurations entreprises par Théo-Antoine Hermanès. Remarquer la frise aux armes de Savoie-Genevois-Montferrat, recopiée dans la chapelle par l'atelier Correvon.

Un mandat fut alors confié à M. Théo Hermanès, qui avait achevé une dizaine d'années auparavant la restauration des fresques de la *camera domini* (fig. 6). La chapelle exigeait apparemment le même type d'intervention (fig. 7). En effet les conditions climatiques des deux pièces étaient fort proches et les peintures qui les ornaient avaient été rénovées au tournant du siècle dernier par le même peintre, au cours de la même grande campagne de travaux dirigée par l'archéologue cantonal Albert Naef. Le programme décoratif de la chambre du duc, peint par Jean de Grandson entre 1342 et 1344, avait été dégagé par M. Théo Hermanès, qui n'avait conservé de l'ouvrage de Correvon que les restitutions qui comblaient les lacunes relativement réduites de l'original. Se fondant sur cette expérience dont les résultats avaient été très positifs, le restaurateur aborda donc sereinement le nouveau chantier.

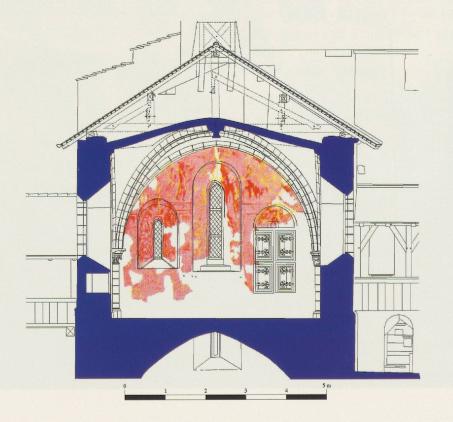
Fig. 7
Coupe transversale, vue vers l'est.
Relevé des zones d'enduits et de
pigments originaux. La variation de
la densité de la couleur rouge indique
l'importance relative de la conservation de la couche picturale du début
du XIVe siècle.

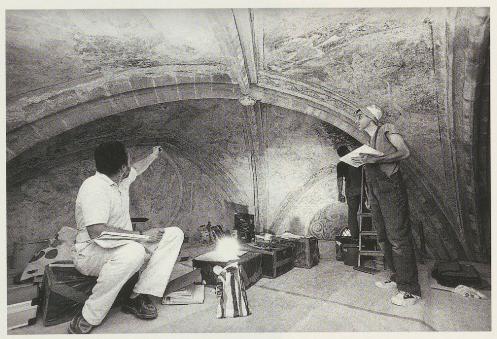
Fig. 9-10

Restauration des peintures de la chapelle.

La première phase des travaux de restauration, conduite sur les voûtains de la chapelle (fig. 8) selon les principes qui avaient fait leurs preuves dans la *camera domini*, donna entière satisfaction (fig. 9). Mais, dès que M. Hermanès entreprit le travail sur les parois (fig. 10), il ne put que constater que le résultat changeait de nature. Non seulement il s'avérait que les lacunes de la surface picturale originale devenaient plus importantes, mais on devait constater que les reconstitutions de Correvon étaient dans un état de pulvérulence très avancé. M. Hermanès continua cependant son travail de dégagement des restes de peintures originales sur les parois Sud et Ouest, mais les difficultés apparurent encore plus importantes sur les parois Nord et Est, sur lesquelles les originaux, pratiquement inexistants, étaient couverts par des motifs copiés du décor du narthex de l'église clunisienne de Romainmôtier. L'option prise pour les voûtains ne pouvait désormais plus se poursuivre sans qu'on prît le temps de la réflexion et il fallut se résoudre à interrompre le chantier.

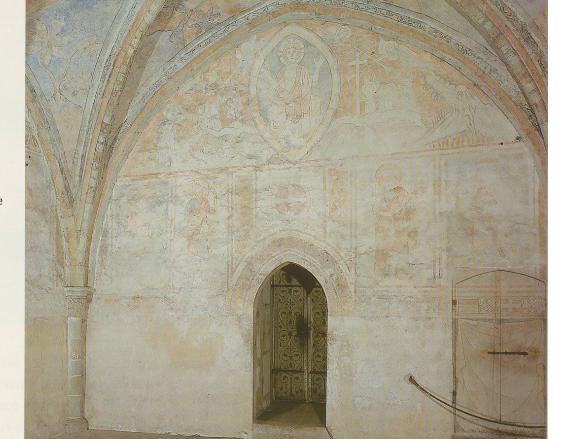
Fig. 11 Paroi occidentale, Jugement Dernier peint en 1914-1916 par l'atelier Correvon, copié de celui de l'ancienne priorale de Romainmôtier.
