Zeitschrift: **Cahiers d'archéologie romande**

III. LES VESTIGES D'ÉPOQUE ROMAINE

Pomy-Cuarny-La Maule: une conduite d'adduction d'eau en bois (situation fig. 1, 2 et 4)

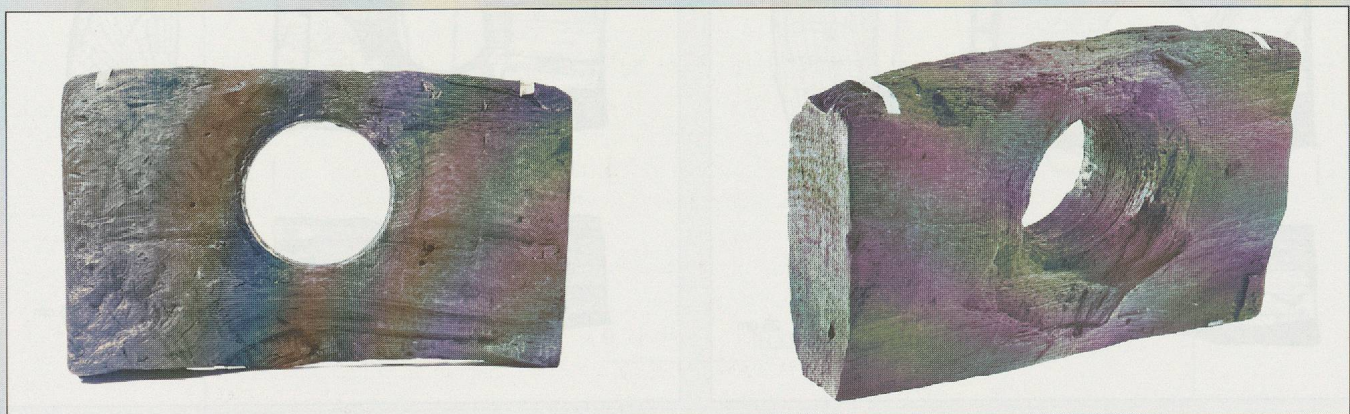
Les raccords de chêne (*Quercus species*) proviennent d'arbres centenaires et présentent approximativement les mêmes dimensions: 0.45/0.50 x 0.25/0.30 x ~0.15 m. Ils présentent des traces de scie et parfois de hache. Certains raccords ne sont pas tout à fait achevés, en raison des difficultés rencontrées par l'artisan⁵. Ainsi B9 (fig. 86) possède un noeud sur un petit côté qui présente des traces de scie. La face de B17 (fig. 89) est de forme trapézoïdale. Là encore, l'artisan a tenté de couper le raccord à angle droit avant d'abandonner. Enfin, B15 (fig. 90) présente une entaille faite à la scie à 0.03 m du bord. Les raccords sont percés d'une ouverture cylindrique dans laquelle s'emboîtaient les tuyaux. Les diamètres d'embouchure sont parfaitement ajustés. Les mesures ne révèlent que des différences minimales de l'ordre d'un demi-centimètre au maximum entre les raccords et les tuyaux correspondants (cf. tableaux).

Fig. 85. Pomy-Cuarny-*La Maule*, la conduite gallo-romaine: le raccord B7 après prélèvement (Photos: Fibbi-Aeppli, Grandson).

Fig. 86. Pomy-Cuarny-*La Maule*, la conduite gallo-romaine: le raccord B9 après prélèvement (Photos: Fibbi-Aeppli, Grandson).

Fig. 87. Pomy-Cuarny-*La Maule*, la conduite gallo-romaine: le raccord B25 après prélèvement (Photos: Fibbi-Aeppli, Grandson).

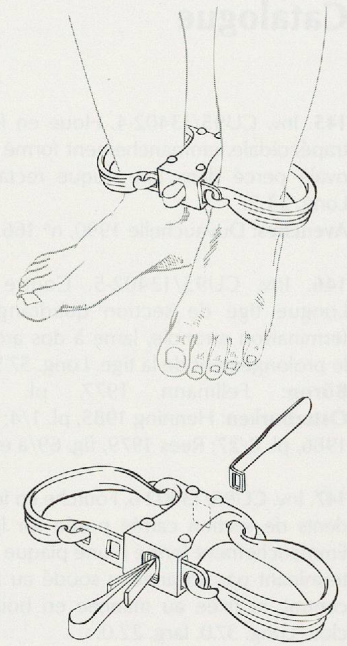
Fig. 111. Restitution du mode d'utilisation des entraves (Dessin: Brigitte Gubler).
