Cuarny-Valaprin : un bisse d'époque moderne (?) (situation fig. 2, H)

Zeitschrift: **Cahiers d'archéologie romande**

Band (Jahr): **82 (2001)**

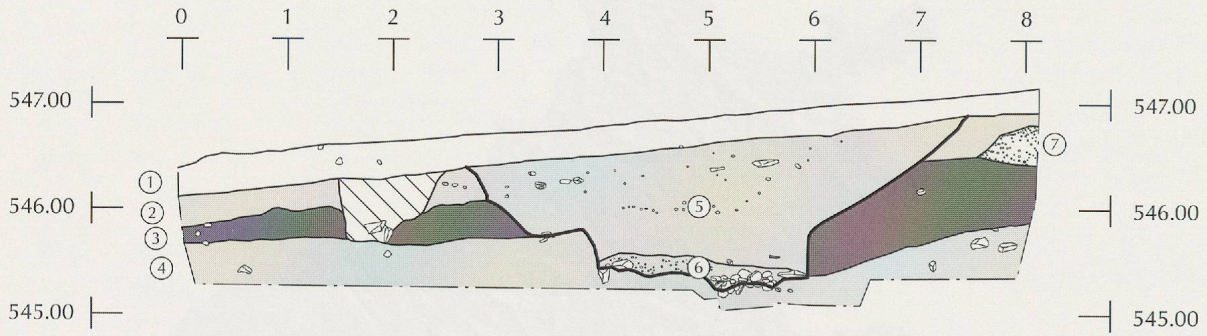
couche	description	interprétation / événement
1		terre végétale
2	limon sableux beige	colluvion
3	limon sableux gris sombre	colluvion / anthropisation d'époque romaine ?
4	limon argileux gris-beige	colluvion
5	limon argileux brun organique	comblement du bisse
6	chaux fusée	démolition du muret (?)
7	gravillons et galets	?

Fig. 180. Cuarny-Valaprin : coupe stratigraphique (situation fig. 181; description des couches fig. 179).

Fig. 179. Cuarny-Valaprin: description stratigraphique. Stratigraphie (fig. 180); situation de la coupe (fig. 181)

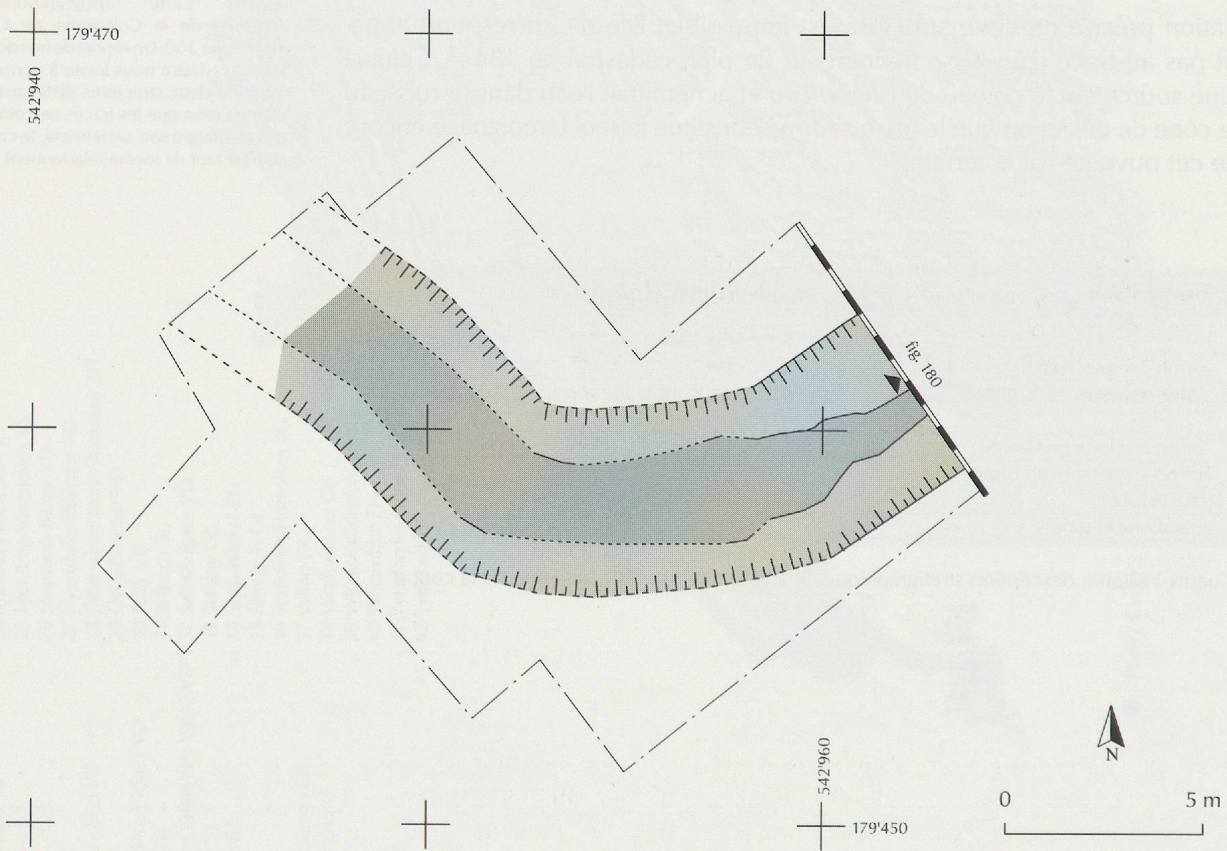
Fig. 181. Cuarny-Valaprin, le plan du bisse (époque moderne).

Un bisse (fig. 181) a été mis en évidence sur le flanc est du vallon de Cuarny, au lieu-dit *Valaprin*, au pied de la côte de *Chaboleire*¹. Il a été dégagé sur une vingtaine de mètres et présente une largeur approximative de 2 m à son niveau de fonctionnement. Il est orienté est-ouest et suit une pente de 5-6 %. Lors de son aménagement, le bisse a coupé la couche colluvionnée (c. 3), qui contenait du mobilier d'époque romaine précoce (julio-claudienne) et des II^e-III^e s, provenant sans doute du site de *Cuarny-Eschat de la Gauze* (chap. IV), situé en contre-haut (situation fig. 2). Le fond de la structure était comblé de galets et boulets mêlés à du mortier de chaux, qui proviennent peut-être d'un muret bâti du côté amont, et destiné à retenir les poussées du talus.
