Les défenses de l'agglomération [IVe s. av. J.-C. (?) - 80 av. J.-C.]

Zeitschrift: **Cahiers d'archéologie romande**

Band (Jahr): **107 (2007)**

LES DÉFENSES DE L'AGGLOMÉRATION

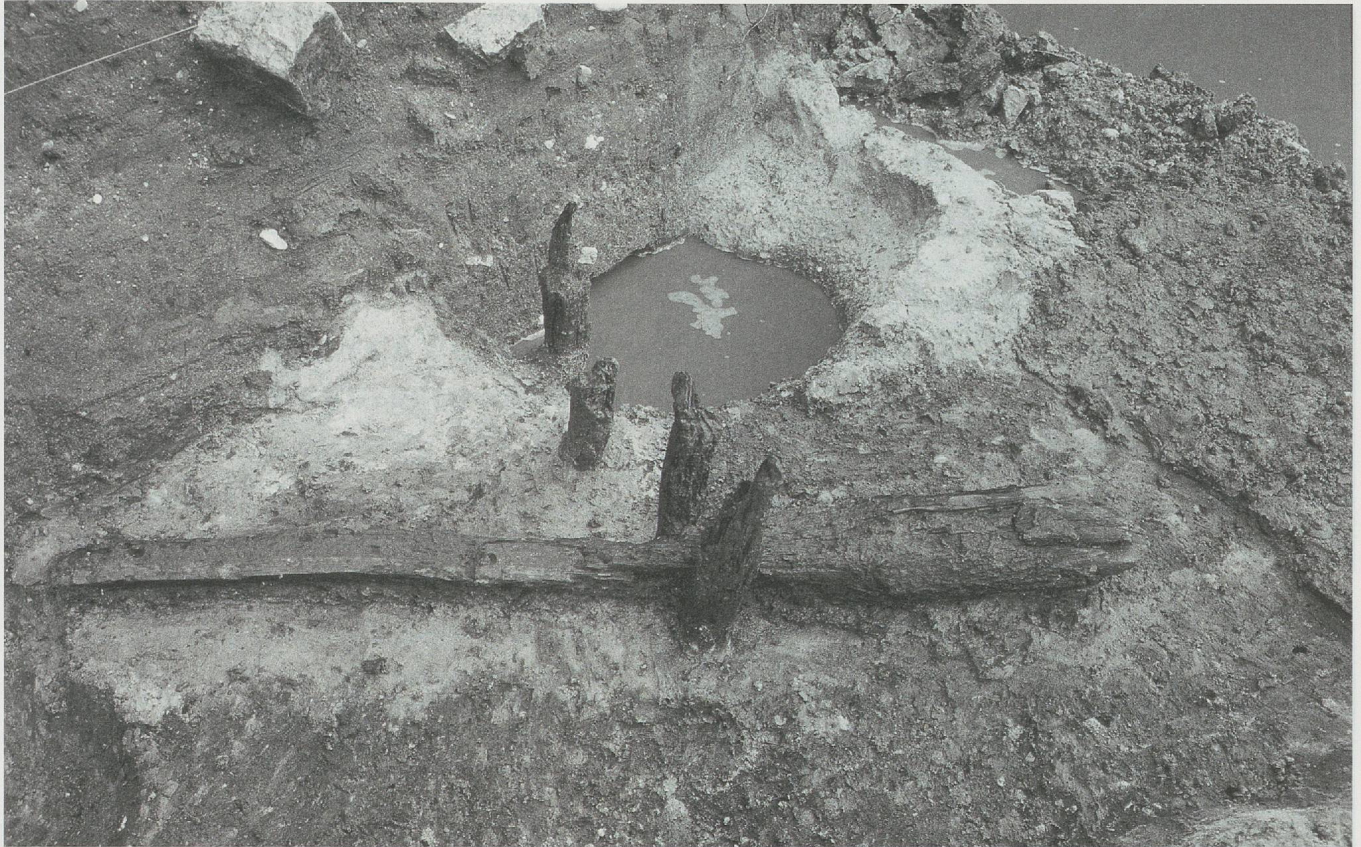
Fig. 62. Secteur sud, Philosophes 27. Vue depuis le sud de la palissade G qui recoupe la fosse d'implantation du poteau avant du rempart P 37.

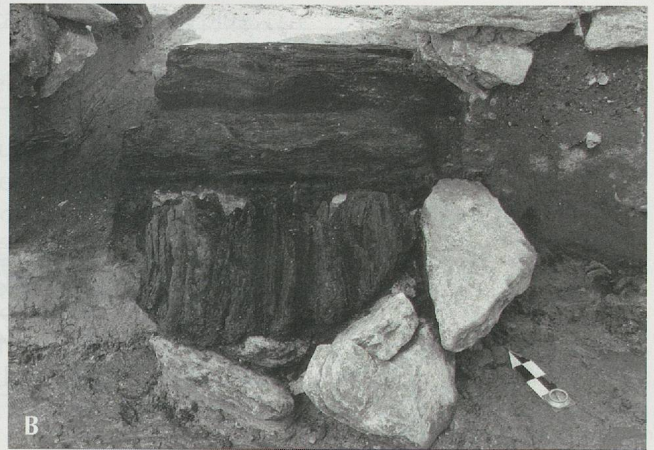
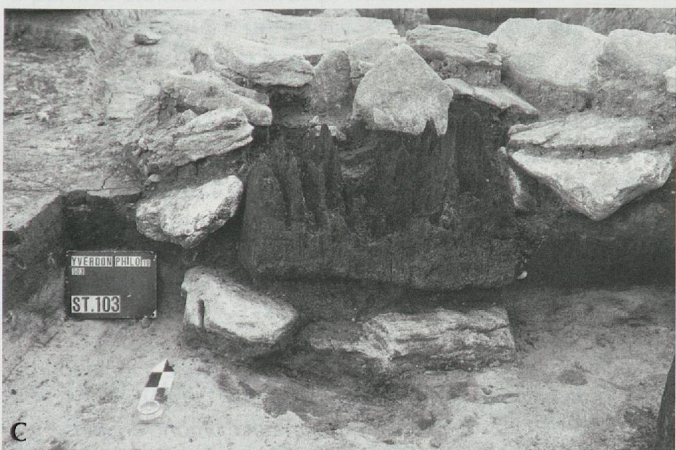
Fig. 82. Secteur sud, Philosophes 21, tronçon 5. Présentation des différents modes de calage des poteaux du rempart. **A** et **B** : Poteau avant P 116 : calage à l'aide de pierres et de deux planchettes de bois. **A.** Vue nord, **B.** Vue d'en dessus. **C.** Poteau avant P 103 : pierres de calage sous le bois.
