La zone artisanale du secteur Est : État 2 : milieu du Ier - fin du Ier/début du IIe siècle ap. J.-C.

Zeitschrift: **Cahiers d'archéologie romande**

IV La zone artisanale du secteur Est

État 2: milieu du 1^{er} – fin du 1^{er}/début du II^e siècle ap. J.-C.

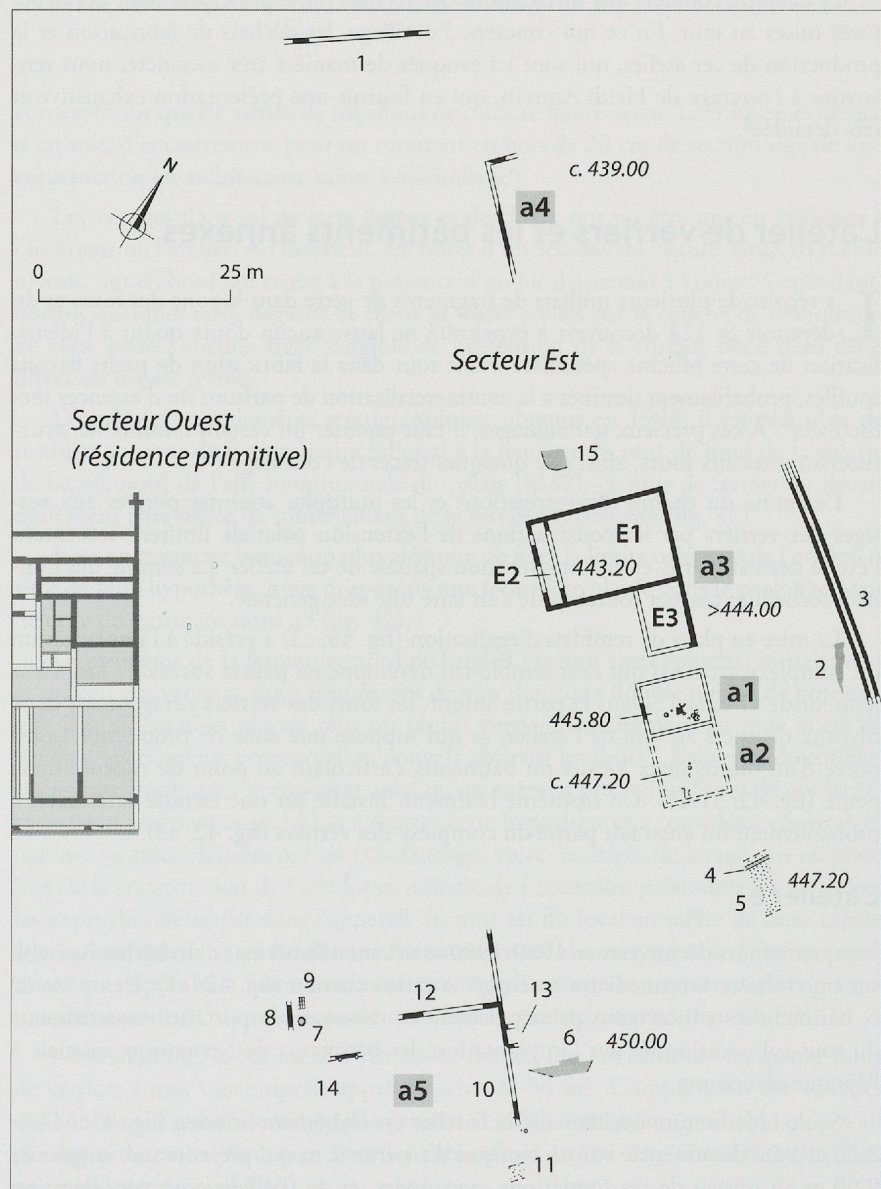
Fig. 42

Avenches, Derrière la Tour. État 2. Plan schématique des vestiges (secteur Est).

Sont regroupés ici les vestiges des installations artisanales et des bâtiments du secteur Est qui se sont déployés en marge de l'*insula* 7 et à quelque distance de la *domus* primitive, tout en continuant de respecter l'orientation de la trame urbaine (fig. 42).

L'élément caractéristique majeur de cette phase, dans ce secteur, est sans conteste l'atelier de verriers qui se situe, en l'état actuel de nos connaissances, au sein de constructions se fractionnant en trois unités distinctes établies sur autant de paliers (fig. 42: a1-a2-a3)¹. L'existence d'un quatrième bâtiment de même orientation est

signalée par les sondages effectués beaucoup plus au nord (fig. 42: a4); ceux-ci ont également mis en évidence le fantôme d'un probable mur d'enclos, limitant cette série de bâtiments (fig. 42: 1). Leur éloignement, la forte dégradation de leurs vestiges, ainsi qu'un champ d'observation très limité, empêchent cependant de rattacher clairement ces constructions septentrionales au complexe des verriers. Celui-ci s'est implanté en bordure d'une dépression creusée par un ancien ruisseau. La canalisation installée par la suite dans son lit (fig. 42: 3; St 252) sépare les installations artisanales, dont elle assurait la desserte, des premiers aménagements du quartier adjacent. C'est sur le bord ouest de la cuvette du ruisseau qu'a été mis en évidence le dépotoir des verriers St 123 (fig. 42: 2); situé à une vingtaine de mètres en aval de la zone des fours, il remplissait le fond d'une rigole évasée qui se déversait initialement dans le ruisseau, puis dans l'égout collecteur. Ce dernier a en outre drainé jusqu'au bas de la pente les déchets d'activités métallurgiques installées dans les parages, témoignant de l'existence d'une zone artisanale regroupant plusieurs métiers du feu.

L'exploration très partielle de la terrasse supérieure a confirmé l'extension vers le sud des installations de verriers (fig. 42: a2): elles s'y trouvent délimitées par une aire de circulation à ciel ouvert (fig. 42: 5) associée à un drain (fig. 42: 4).

Plus en amont encore, ont été exhumés les vestiges disparates d'un autre complexe bâti (fig. 42: a5). Cet ensemble, qui regroupait des activités domestiques à l'air libre, s'est déployé jusqu'en limite de l'emprise du futur édifice résidentiel occidental, et peut-être même au-delà.

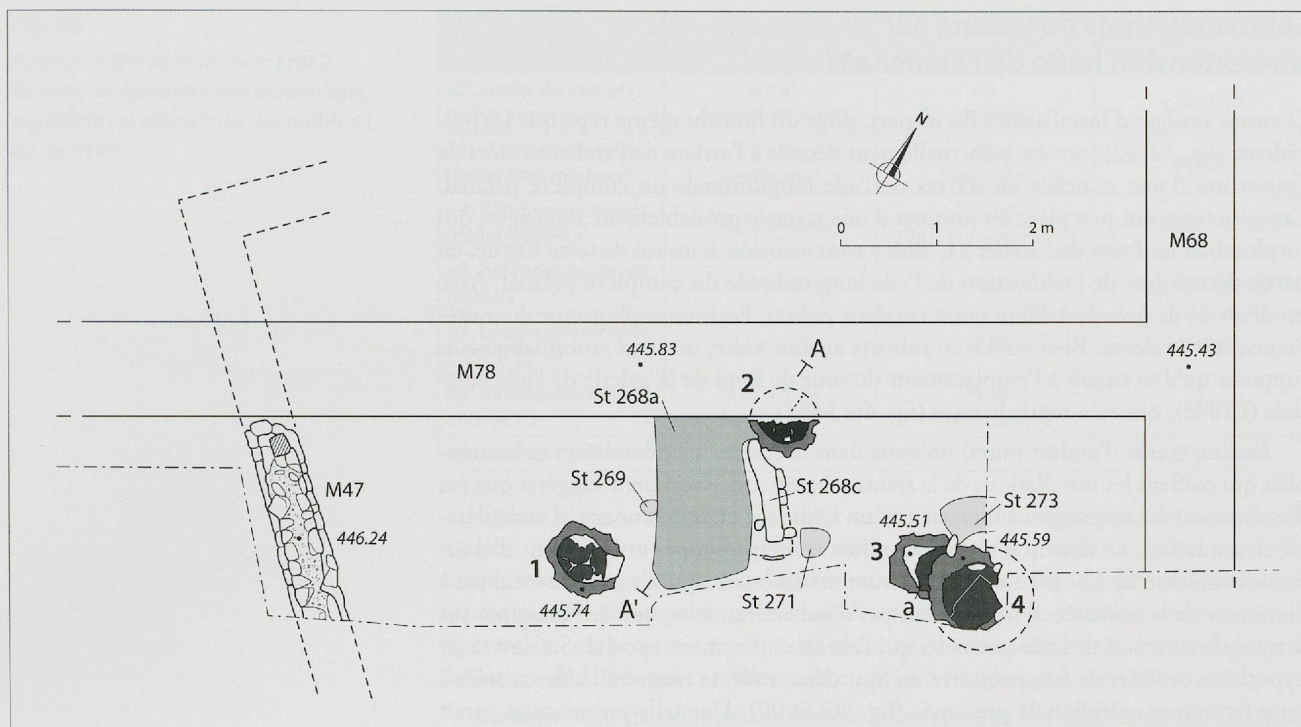
Fig. 43
Avenches, Derrière la Tour. État 2.
Secteur Est. Plan des vestiges de
l'atelier de verrier (atelier a1).

Seule la fermeture occidentale de l'atelier est clairement attestée (fig. 43: M47); celle-ci a été documentée sur un tronçon d'environ 2 m qui présente une largeur de 0,60 m au niveau de ses fondations maçonnées, et de 0,40 m pour son élévation

Par ailleurs, le dépôt de plomb observé contre la paroi externe sud du four 3 (fig. 43: a), ainsi que les nombreux fragments de verre décorés au plomb prélevés dans le remplissage de ce même four et au voisinage de son alancier¹⁹, permettent de déduire que cette structure a notamment servi pour ce type de production²⁰.

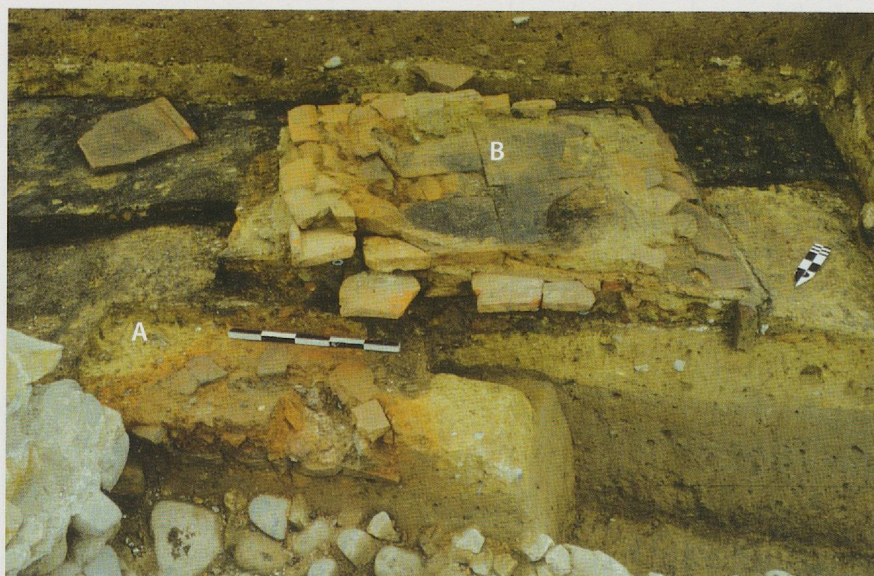
Fig. 47

Avenches, Derrière la Tour. État 2.
Secteur Est. Four de verrier 2 (A) et foyer postérieur St 51 (B).

Il s'agit de fours semi-enterrés¹¹, de forme circulaire avec un diamètre interne qui varie entre 0,50 m et 0,65 m (fig. 47-49), proches des exemplaires attestés dans bon nombre d'ateliers de verriers, tels ceux de Lyon et, en Suisse, de Martigny VS et de Augst/Kaiseraugst BL/AG¹². Les structures avenchoises n'ont conservé que leur partie basse, enterrée sur une vingtaine de centimètres de profondeur par rapport au sol chaulé et fortement rubéfié de l'atelier. Leur fond est constitué de gros fragments de *tegulae* brûlés, dont la coloration (gris bleuâtre) et les nombreuses fissures témoignent de la haute température nécessaire à l'usage de ces fours (env. 800-1200°). Ce dallage sert d'appui à la paroi composée de fragments de *tegulae* et d'*imbrices* liés par une argile durcie sous l'effet de la chaleur. La face interne a été protégée par un enduit argileux réfractaire lissé à la main.

L'alandier se présente sous la forme d'une ouverture large de 0,25 m, aménagée dans la paroi au niveau du sol de travail. Son plan incliné d'env. 45° est constitué d'une *tegula* ou d'une *imbrex* qui devait faciliter l'entretien du foyer, notamment le raclage des cendres: on trouve précisément, devant l'ouverture légèrement saillante,

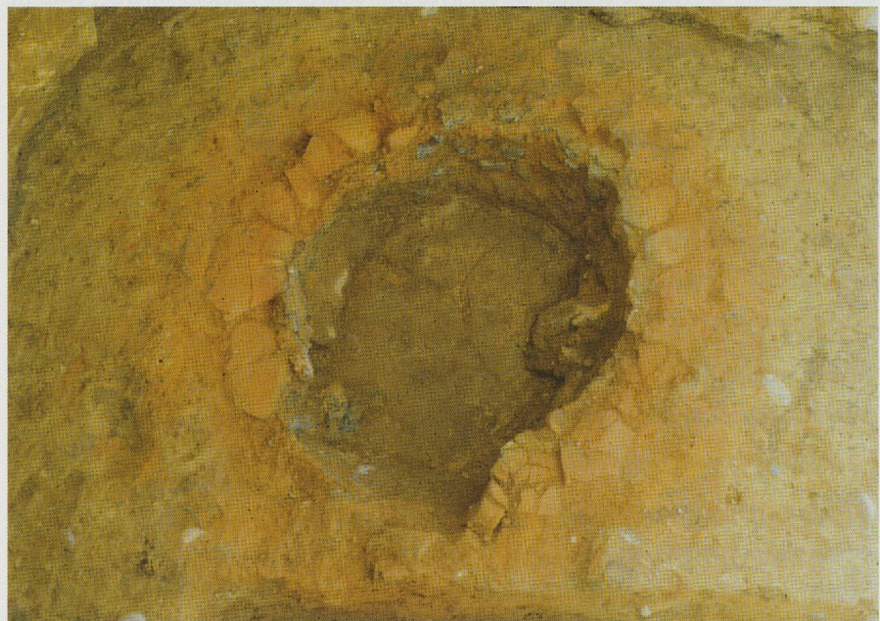
Fig. 48

Avenches, Derrière la Tour. État 2.
Secteur Est. Four de verrier 1.

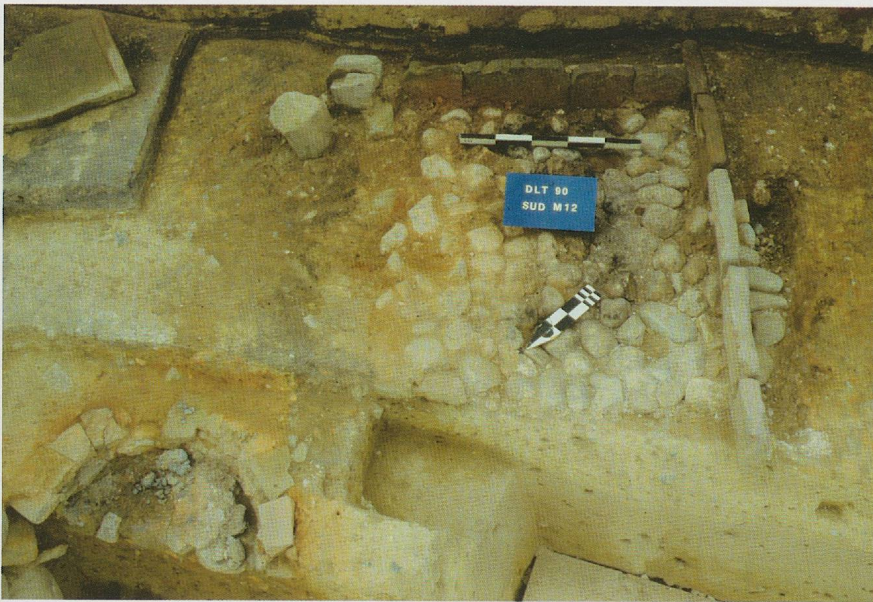
**Fig. 51**

Avenches, Derrière la Tour. État 2.
Secteur Est. Le radier de la St 268.
En bas à gauche, le four de verrier 2.

- Une aire maçonnée rectangulaire de 1,20 x 1 m, constituée d'une chape de chaux à finition parfaitement plane et d'un radier de boulets a été aménagée à même le sol de l'atelier (fig. 43: St 268a et fig. 51).
- Cette maçonnerie a été disposée au sommet d'une fosse d'assainissement de même emprise, profonde de 25 cm (fig. 43: St 268b), et dont le remplissage se compose exclusivement de galets et graviers lavés, soigneusement stratifiés selon leur calibre (fig. 52).

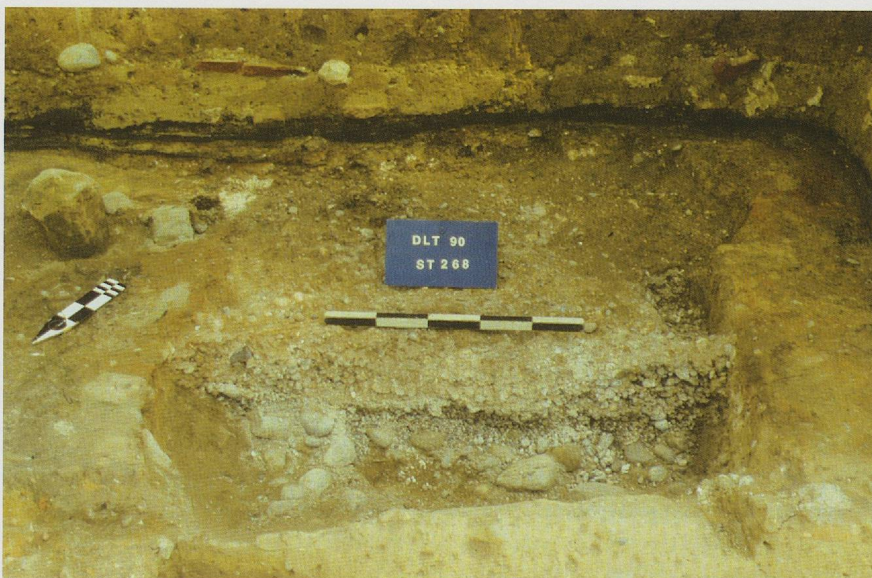
**Fig. 52**

Avenches, Derrière la Tour. État 2.
Secteur Est. Fosse d'assainissement de
la St 268.

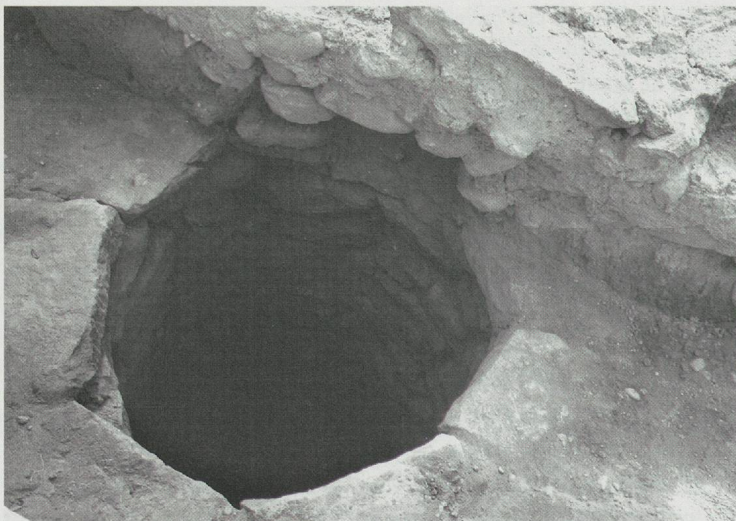
**Fig. 58**

Avenches, Derrière la Tour. État 2.
Secteur Est. Complexe bâti a5 (1971).
Puits St 124, coiffé par un mur
postérieur. Situation: fig. 29: A et 42: 7.
