# La résidence primitive occidentale : État 2 : milieu du 1er - début du 11e siècle ap. J.-C.

Zeitschrift: **Cahiers d'archéologie romande**

# V La résidence primitive occidentale

## État 2: milieu du 1<sup>er</sup> – début du II<sup>e</sup> siècle ap. J.-C.

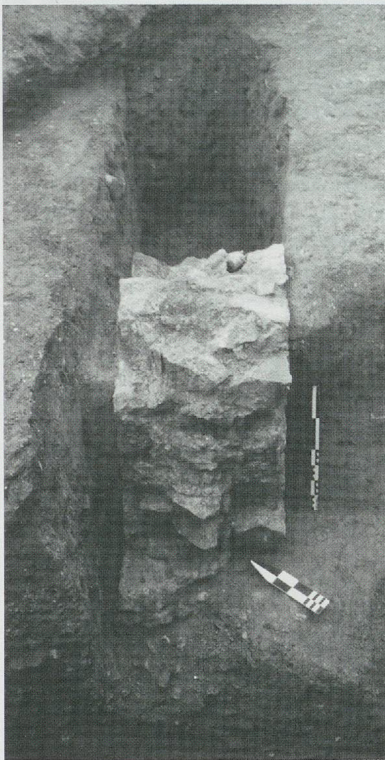
Fig. 66

Avenches, Derrière la Tour. État 2.  
Secteur Ouest. Corps principal A. Angles  
des locaux L2a et L7' (sondage S6).

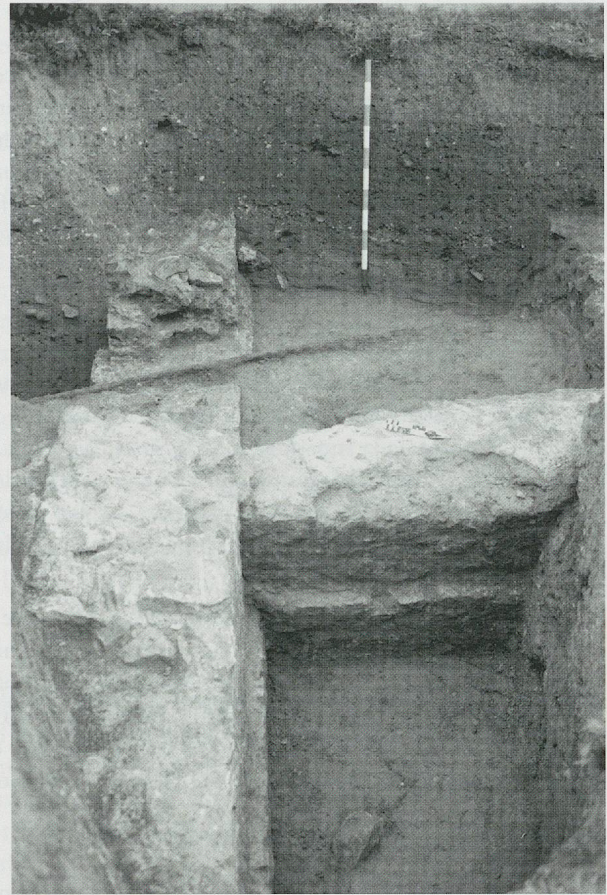
Fig. 67

Avenches, Derrière la Tour. État 2.  
Secteur Ouest. Corps principal A. Cloison  
M4 séparant les locaux L3a et L3b.

Les cloisons qui compartimentaient certains espaces devaient toutefois posséder des dimensions légèrement inférieures, à l'image du mur de subdivision de la pièce contiguë à l'est de la grande salle (L3a-b/M4): quoique fondé au même niveau que les autres murs, celui-ci possède en effet des fondations plus étroites (0,60 m), pour une largeur en élévation de 0,45 m (fig. 67).

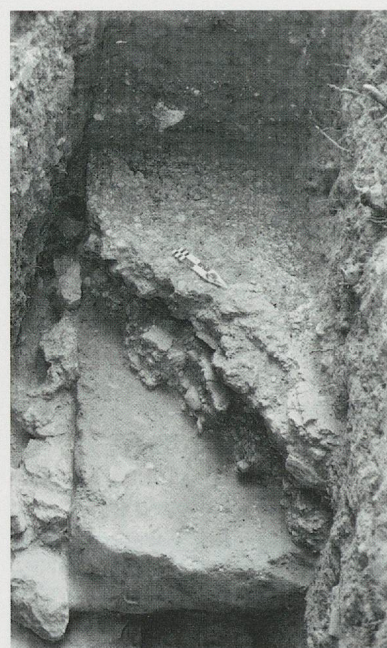
Fig. 68

Avenches, Derrière la Tour. Secteur Ouest. Corps principal A. Superposition de sols dans l'angle sud du local L6 (sondage S1).

Plusieurs pièces secondaires du corps principal de l'édifice ont en revanche conservé les vestiges de leurs sols de *terrazzo* originels, disposés sur un radier de boulets et de galets (fig. 62: L6, 7, 9, 10); d'une épaisseur moyenne de 20 cm, les faibles portions dégagées ne comportent aucune trace apparente d'un traitement de surface particulier<sup>11</sup>. Certains de ces sols ont subi des recharges du même type lors des phases ultérieures (fig. 68).

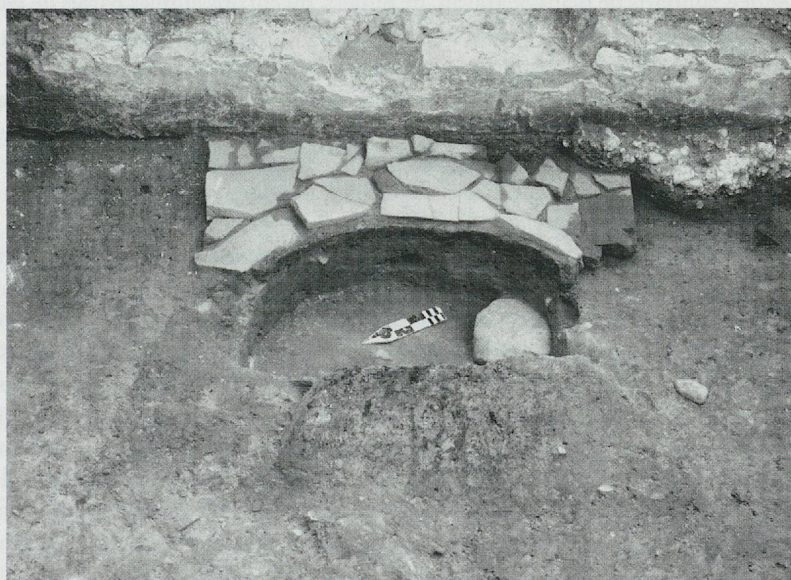
**Fig. 70**

Avenches, Derrière la Tour. État 2.  
Secteur Ouest. Corps principal A. Foyer  
St 1 dans le local L2a (sondage S5).

Les investigations menées à l'intérieur des pièces jouxtant la salle axiale L1 ont révélé les restes de trois foyers en *tegulae* (fig. 63: St 1-3), ainsi que deux murets constitués de deux assises de moellons de calcaire grossièrement liés au mortier de chaux et portant des traces de l'action du feu (fig. 63: M2 et M3). Ces aménagements de la première heure prennent place au sommet des remblais d'égalisation de la terrasse; il en va de même pour leurs sols d'utilisation en terre battue chaulée qui portent des traces de rubéfaction à la périphérie des foyers. Les esquilles d'os animaux brûlés récoltés à la surface de ces sols supposent une fonction culinaire pour ces derniers, du moins pour le foyer St 1, de 1,10 x 0,70 m, qui a laissé l'empreinte de son dallage au pied d'une paroi semi-circulaire accolée au parement interne du mur sud de la pièce L2a (fig. 70).

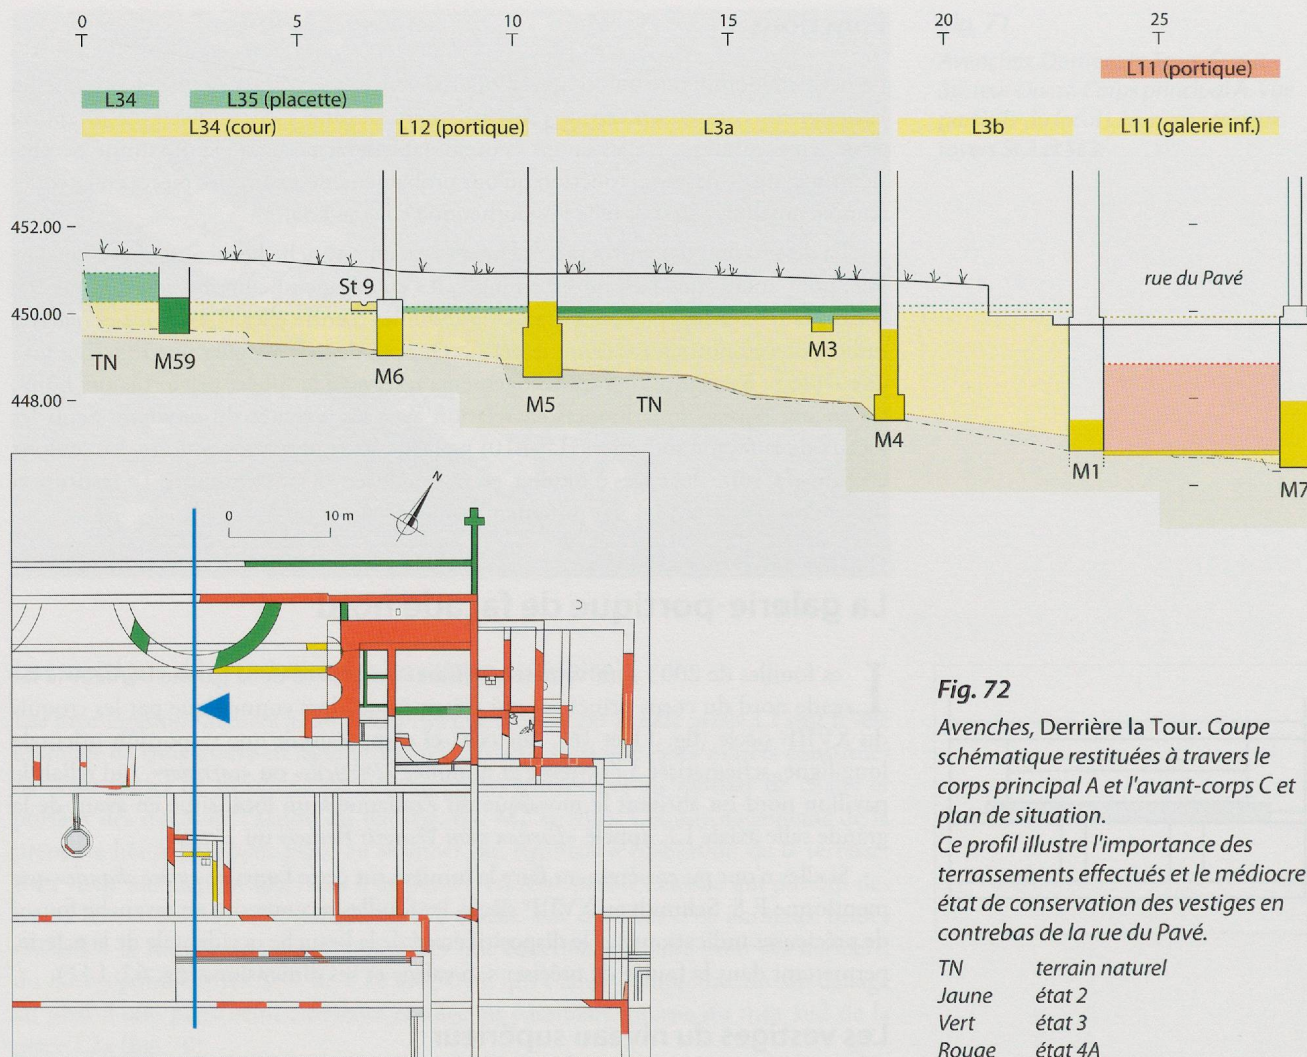
**Fig. 72**

Avenches, Derrière la Tour. Coupe schématique restituées à travers le corps principal A et l'avant-corps C et plan de situation.

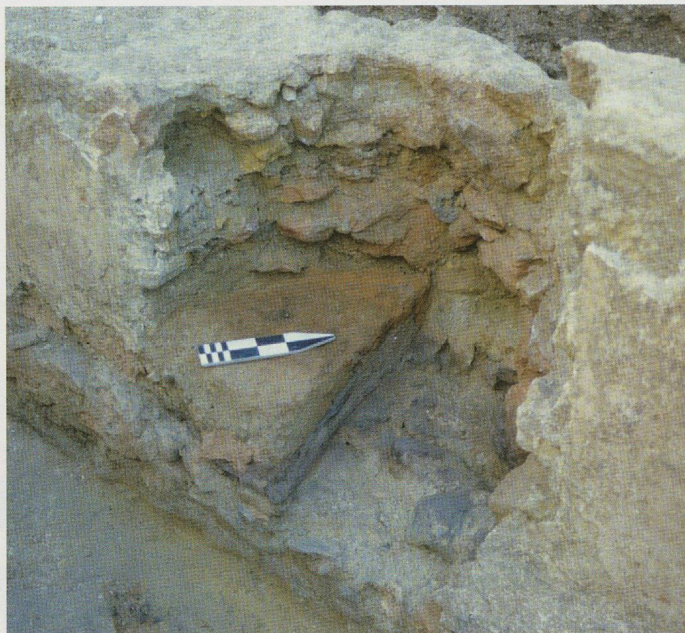
Fig. 75 en haut à droite

Avenches, Derrière la Tour. État 2. Secteur Ouest. Corps principal A. Foyer St 4 aménagé dans l'appareil du mur M7 (galerie L11).

Un foyer à niche semi-circulaire, de 0,70 m de diamètre, a été ménagé dans le parement interne du mur de galerie (fig. 63 :St 4 et fig. 75). De part et d'autre de ce foyer culinaire<sup>16</sup> disposé en bas de paroi, deux conduits formés d'imbrices traversaient la maçonnerie (fig. 63: St 5-6 et fig. 76): placés sensiblement au même niveau que le sol du couloir, ils servaient sans doute à acheminer les eaux usées et celles d'infiltration de la terrasse supérieure dans un caniveau longeant le parement externe de la galerie de façade (fig. 63: St 7).

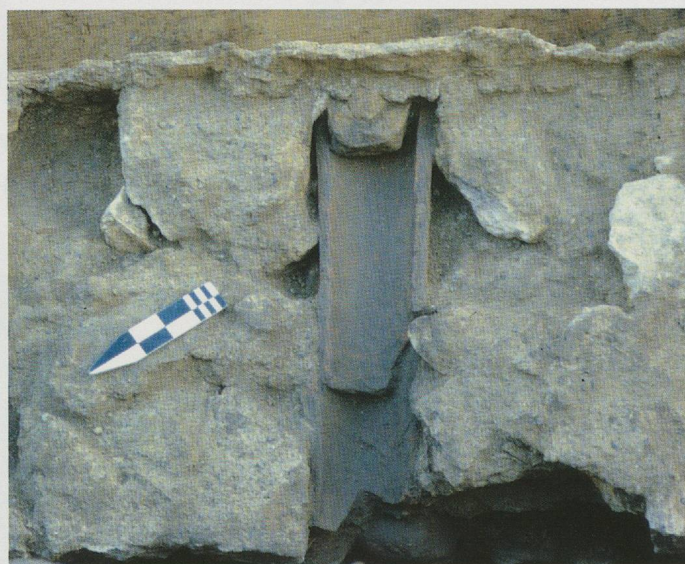
Fig. 76 en bas à droite

Avenches, Derrière la Tour. État 2. Secteur Ouest. Corps principal A. Conduit St 6 aménagé dans la maçonnerie du mur de galerie nord M7.

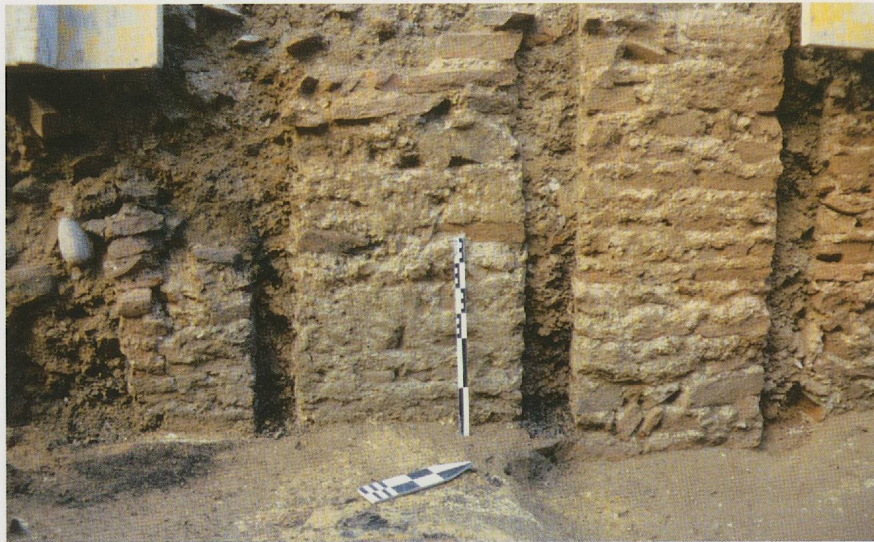
**Fig. 79**

Avenches, Derrière la Tour. État 2. Secteur Ouest. Pavillon d'angle B'. Détail du parement sud du mur à colombages M21, séparant les locaux L14 et L22.

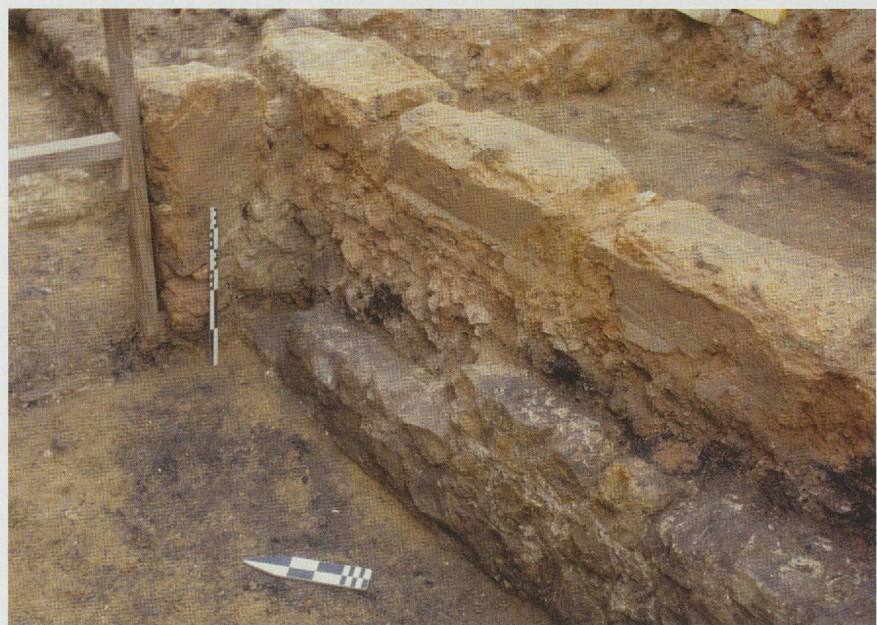
**Fig. 82**

Avenches, Derrière la Tour. État 2.  
Secteur Ouest. Pavillon d'angle B'. Paroi  
à colombages M23, entre les locaux  
L11 et L20, incluant des blocs de tuf  
dans son élévation.

Pour les murs de séparation des locaux plus exigus, les bâtisseurs ont mis en œuvre un système à colombage avec hourdis de maçonnerie (fig. 63: M18-24). Dans le pavillon nord-ouest, certains pans des ces cloisons étaient encore conservés sur une hauteur de 1,20 m (fig. 79-80), fournissant ainsi de précieux compléments aux données obtenues pour les parois du pavillon nord-est qui étaient arasées au niveau de leurs fondations (fig. 81): d'une largeur ne dépassant pas les 25 cm, ces murs reposaient sur un solin maçonné, de 0,35/0,40 m de large pour une hauteur variant entre 0,30 et 0,50 m. Ce soubassement servait d'assise à une sablière basse recevant les colombes qui s'assemblaient à cette dernière au moyen de tenons et de mortaises. Ces montants en bois<sup>17</sup>, d'environ 20 x 15 cm de section, étaient disposés à intervalles plus ou moins réguliers (entre 0,45 et 0,50 m). En élévation, ils étaient associés à un hourdis maçonné hétérogène, incluant de nombreux fragments de *regulae* et d'*imbrices*, et occasionnellement des blocs de tuf (fig. 82). Ces parois étaient toutes revêtues d'un simple enduit beige fortement altéré par l'action du feu.

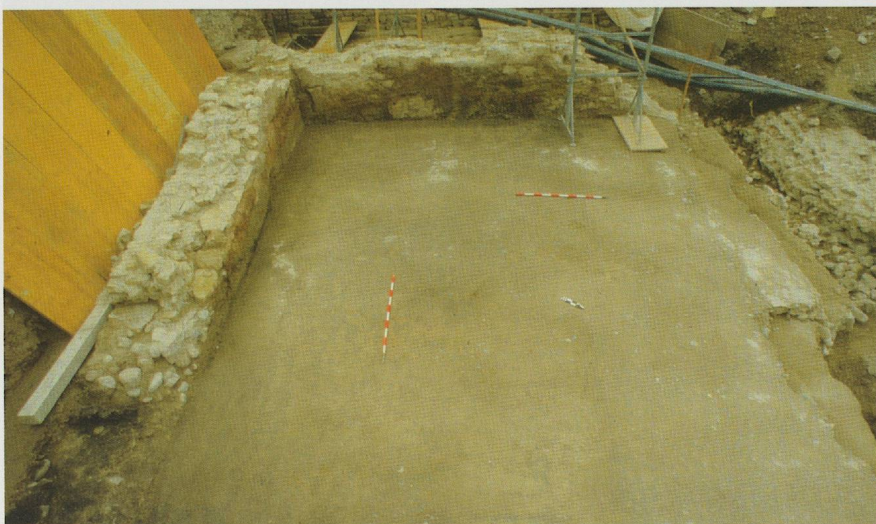
Fig. 83

Avenches, Derrière la Tour. État 2.  
Secteur Ouest. Pavillon d'angle B. Seuil  
St 14 dans le mur M17, entre les locaux  
L15 et L21.

carbonisée de leurs seuils et de leurs chambranles en bois (fig. 63: St 14-17). D'une largeur comprise entre 1,30 et 2 m, certains de ces seuils comportaient les traces de deux marches étroites (fig. 83).

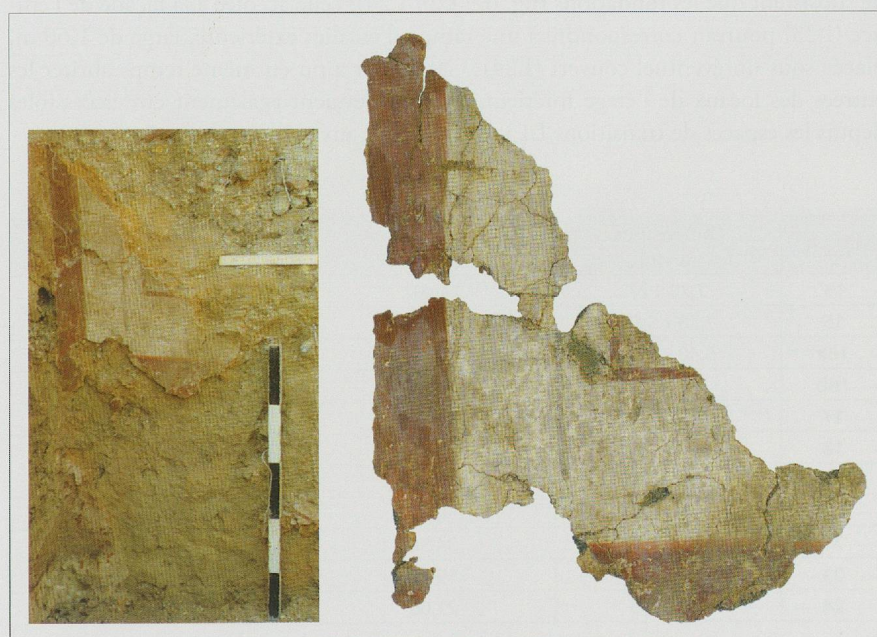
**Fig. 86**

Avenches, Derrière la Tour. État 2.  
Secteur Ouest. Pavillon d'angle B.  
Peinture murale prélevée dans l'angle  
sud-ouest de la salle L15 (ensemble  
89/7536) Panneau à fond blanc et  
cadre rouge au-dessus de la plinthe  
mouchetée. Échelle env. 1:5 (à dr.).

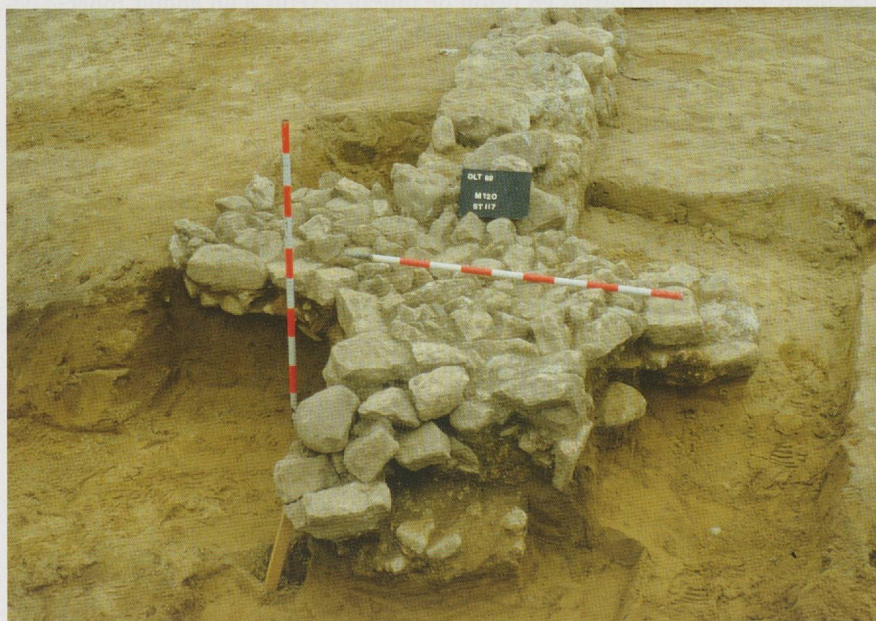
**Fig. 90**

Avenches, Derrière la Tour. État 2.  
Secteur Ouest. Avant-cour L29.  
Soubassement St 8 à l'extrémité nord  
du mur M29.

de 7 m. Il était ensuite interrompu, peut-être par un portail d'accès latéral dont on ne connaît que le soubassement méridional en forme de T pour un montant saillant de part et d'autre du mur (fig. 78: St 8 et fig. 90).

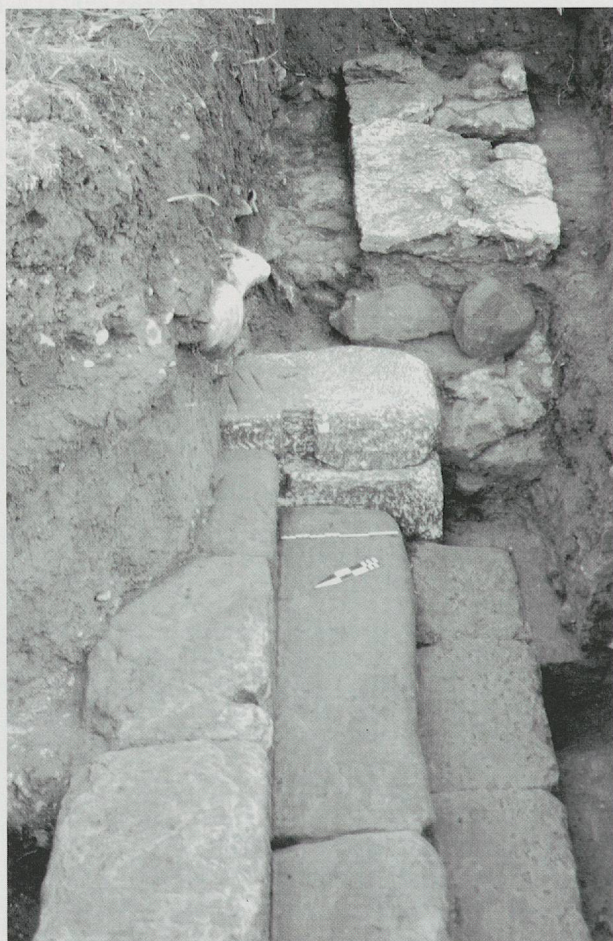
Fig. 92

Avenches, Derrière la Tour. État 2.  
Secteur Ouest. Relevé en plan de  
l'escalier St 10.

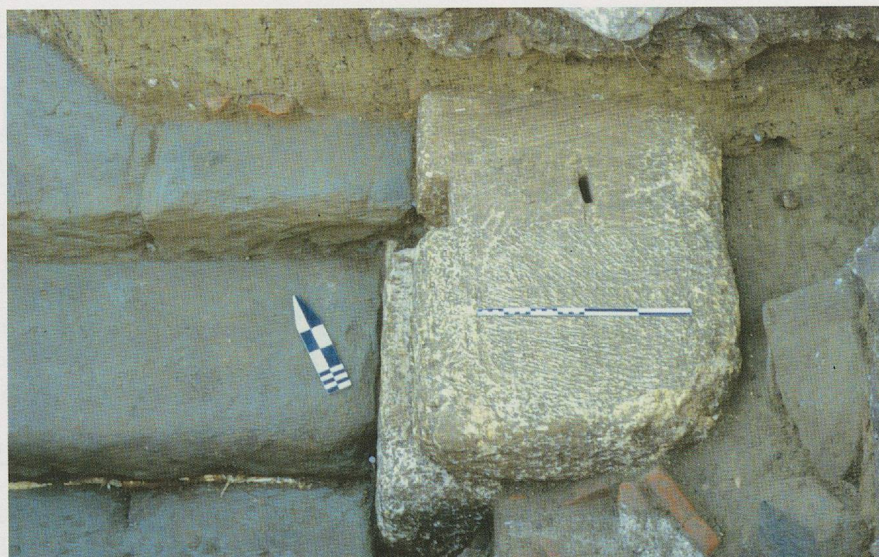
**Fig. 93**

Avenches, Derrière la Tour. État 2.  
Secteur Ouest. Assise de colonne St 11  
joutant l'escalier St 10.

La portion nord de l'escalier a été en partie détruite au cours du réaménagement de ce secteur à la phase sévérienne, empêchant d'observer son mode d'intégration à l'angle de la façade du corps principal auquel il devait s'accoler. Du côté opposé, les vestiges préservés signalent en revanche que cet escalier était placé sous couvert et muni d'une fermeture (fig. 92): placé dans le prolongement du stylobate du portique, le dispositif bordant l'embranchement au sud était constitué de deux dalles rectangulaires en calcaire blanc non jointoyées (fig. 92: St 11 et fig. 91). De même largeur que le stylobate (0,60 m), et épaisse de 20 cm, la dalle supérieure servait d'assise à une colonne qui a laissé l'empreinte de sa base circulaire, de 0,40 m de diamètre, au sommet de l'extrémité ouest du piédestal, à l'alt. de 450,25 m (fig. 92: 1 et fig. 93). Située à hauteur de la marche intermédiaire de l'escalier, cette colonne devait supporter l'extrémité de la toiture du portique de façade arrière de la demeure.
