Zeitschrift: **Cahiers d'archéologie romande**

CHAPITRE V

LA ROUTE ROMAINE DU BOIS DE FINGES

O. PACCOLAT, avec la collaboration de J.-C. MORET, M. GUÉLAT et Ph. RENTZEL
et des contributions d'A. ANTONINI, G. GIOZZA et M. MOTTET

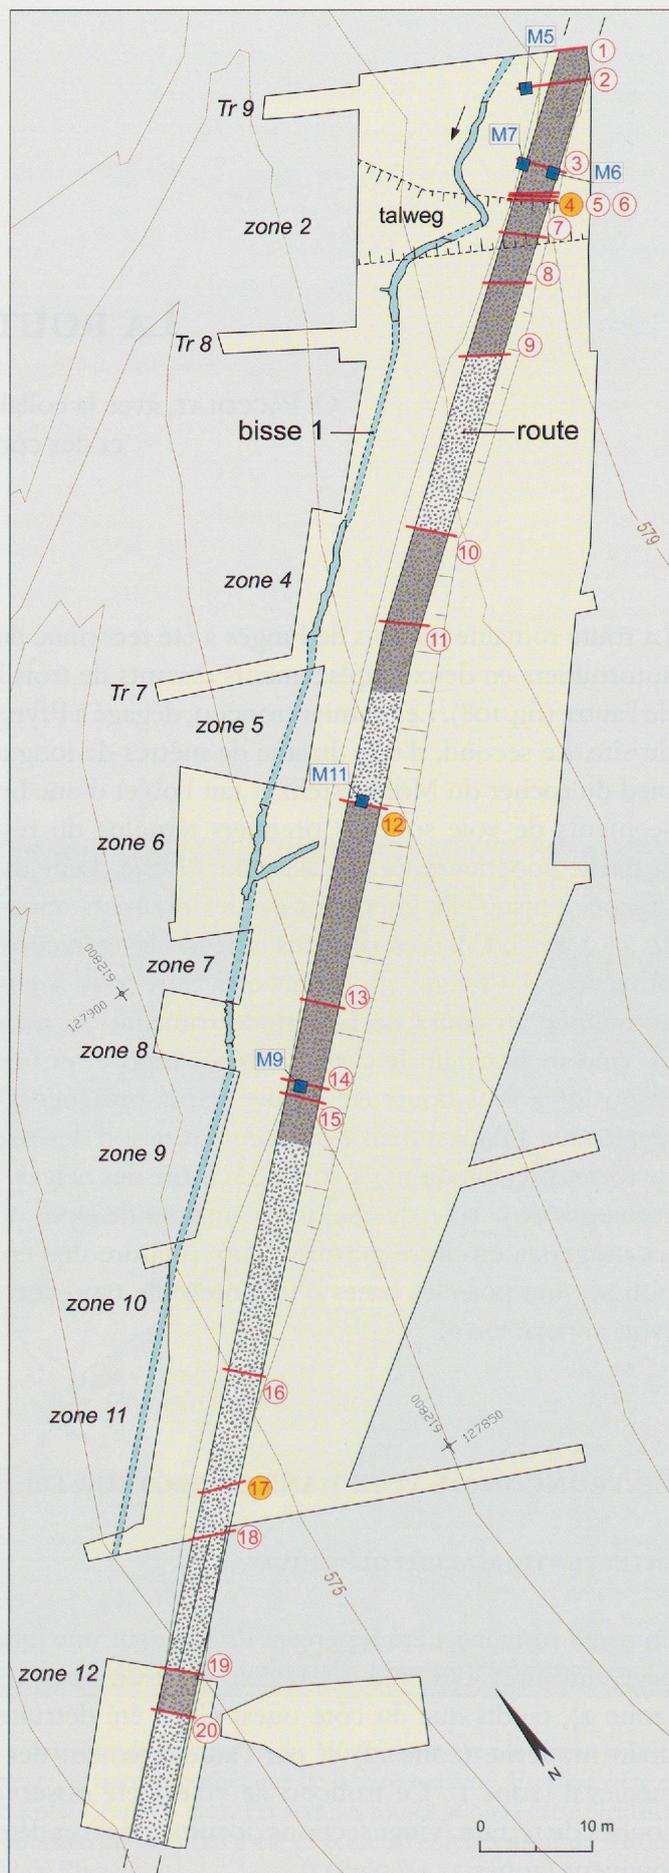
Fig. 109 — Tracé de la route romaine avec les tronçons fouillés en plan (trame foncée) et les sections documentées (en orange, sections illustrées *infra*, p. 101, fig. 111). Localisation des blocs de sédiments prélevés pour l'étude en lames minces (M5, M6, M7, M9, M11).

La route romaine a été repérée à Pfyngut sur une longueur de 153 m (fig. 109 page suivante). Du côté est, elle se poursuit hors de l'emprise de la fouille (zone 2), tandis que du côté ouest elle a été détruite par l'installation d'un drain moderne (zone 12) et par l'aménagement des bâtiments du hameau médiéval (zone 1). Ce tronçon de voie a été observé dans de nombreuses coupes de terrain (vingt sections documentées) et dégagé en plan sur 57 m de longueur (zones 2, 4 à 9 et 12).

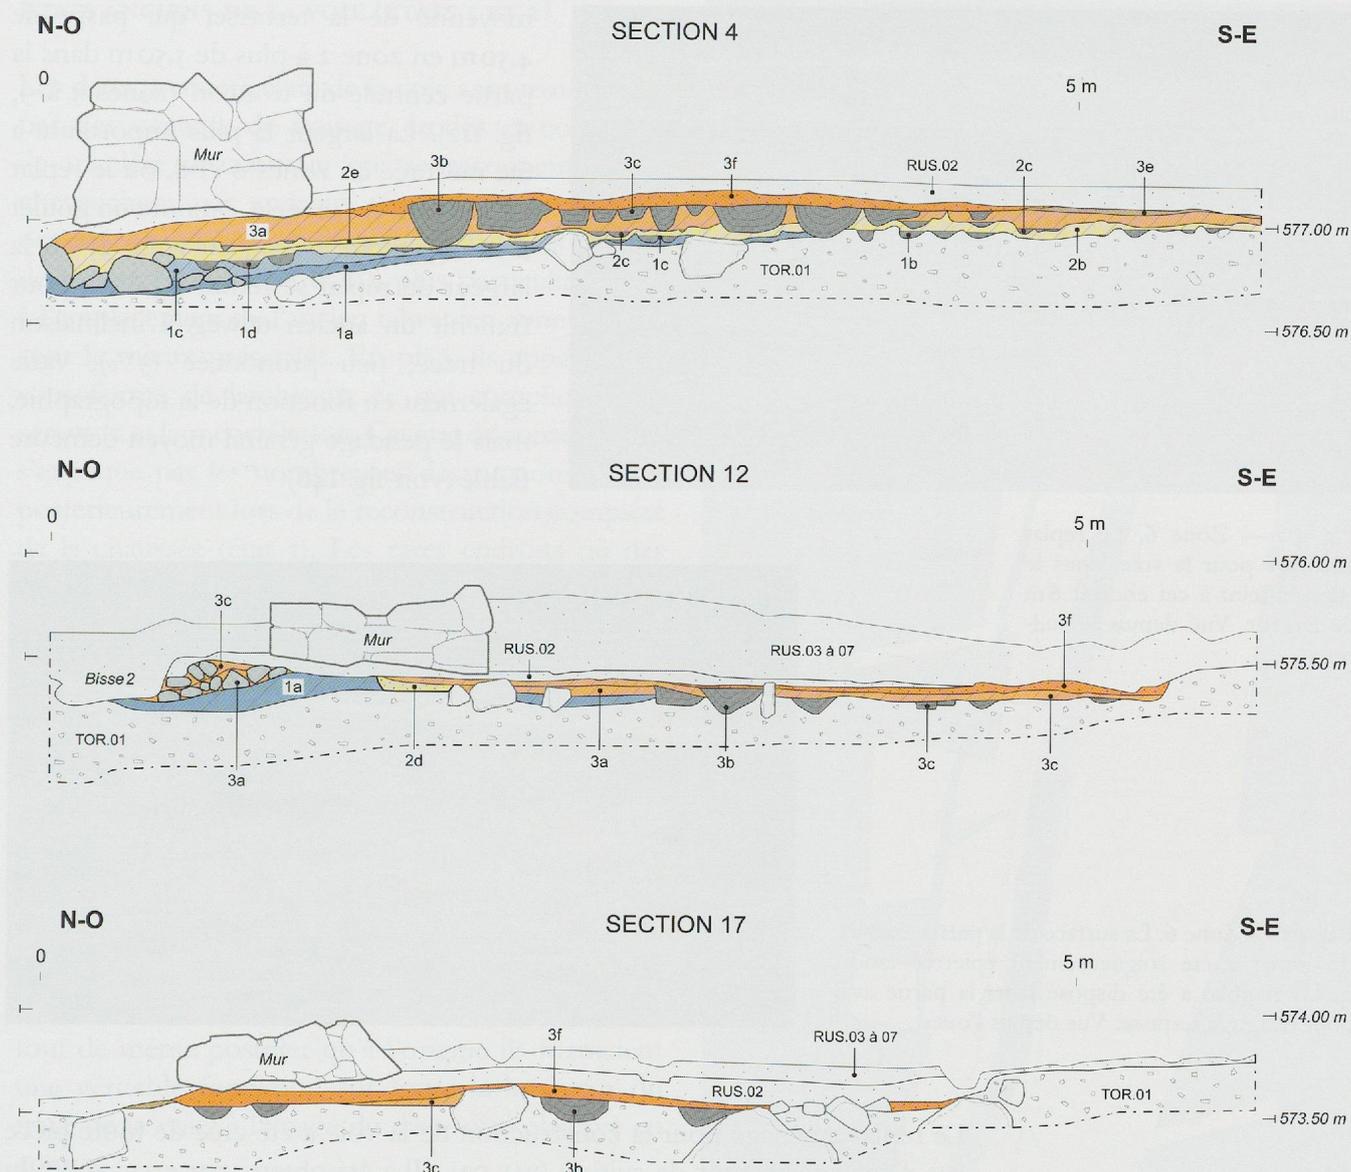
Fig. III — Profils de la voie en zone 2 (section 4), en zone 6 (section 12) et en zone II (section 17). Situation, fig. 109 ; interprétation des couches, fig. 110.

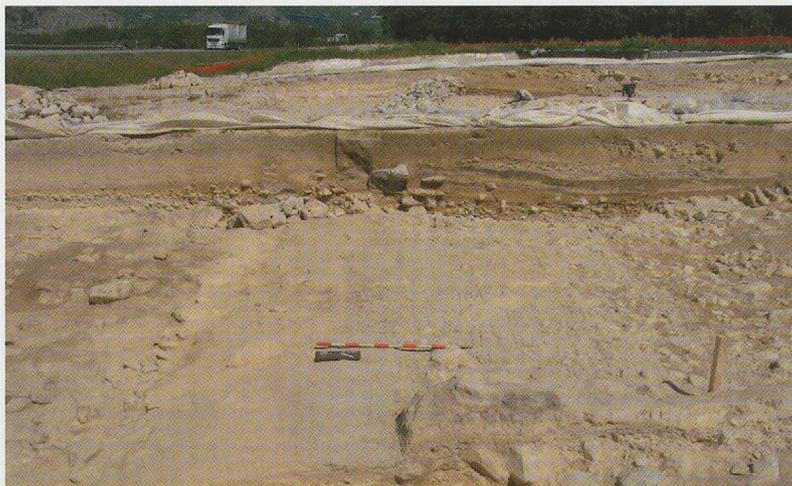
Fig. 112 — Zone 6. Le replat aménagé pour la voie (sous le jalon) atteint à cet endroit 6 m de largeur. Vue depuis le sud-ouest.

moyenne de la terrasse, qui passe de 4,50 m en zone 2 à plus de 5,50 m dans la partie centrale du tronçon (zones 5 à 9, fig. 112). La largeur la plus importante a été mesurée en zones 6 et 8, où le replat atteint 6 m. À l'inverse, on note un goulet d'étranglement à l'est, en zone 2, où la largeur du replat se réduit à 3,60 m pour franchir un ancien talweg. L'inclinaison du tracé, peu prononcée (3%), varie également en fonction de la topographie, mais le pendage général moyen demeure faible (voir fig. 146).

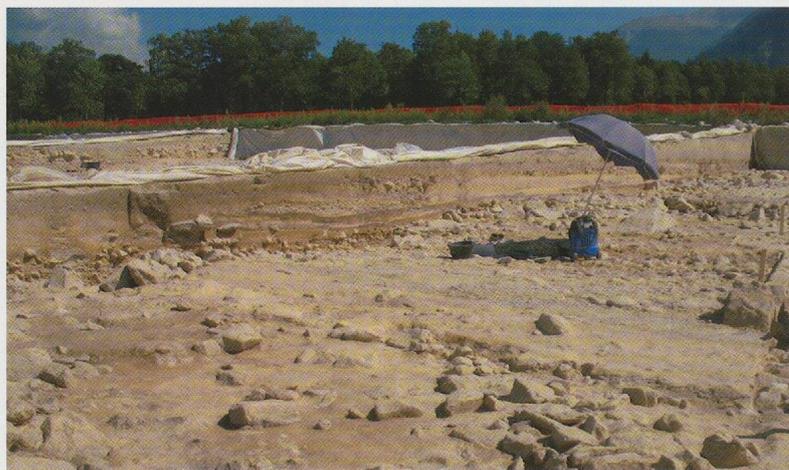
Fig. 113 — Zone 6. La surface de la partie excavée du replat a été soigneusement épierrée tandis qu'un remblai a été disposé dans la partie aval pour élargir la terrasse. Vue depuis l'ouest.

Le replat aménagé pour la construction de la voie a été créé de toute pièce sur d'anciens champs de culture (PAL.02). Il a été obtenu par excavation du côté amont et remblaiement du côté aval, en réutilisant les déblais extraits pour compenser la pente. À certains endroits, ce remblai (fig. III, 1a) a une épaisseur moyenne de 0,05 à 0,10 m. Il est inexistant sur les tronçons où la pente est faible. Ailleurs, il n'est généralement présent que sur la moitié, voire sur le tiers aval de l'emprise de la terrasse, au niveau de l'accotement. Le substrat naturel (TOR.01) étant particulièrement rocailleux, le replat a été soigneusement assaini (fig. 110, o) par un épierrage minutieux pour éliminer les cailloux qui dépassaient de la surface (fig. 113). Seuls les plus gros blocs, qui n'ont pu être extraits, ont été laissés en place.

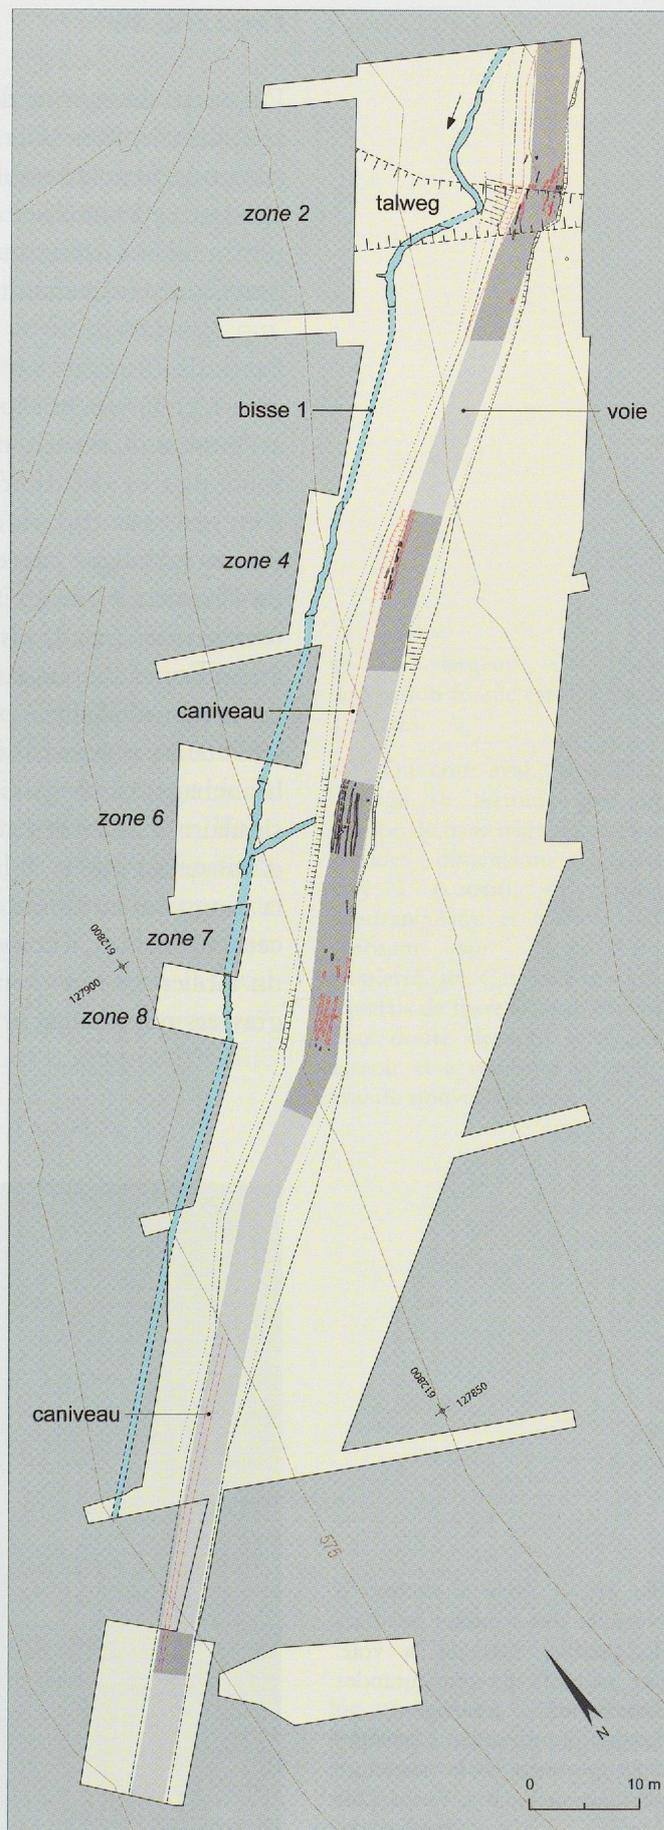
Fig. 114 — Négatifs des rondins en bois de la structure porteuse des deux premiers états de la voie (état 1 en noir, état 2 en rouge). En trame gris foncé, zones dégagées en surface. Les éléments ont été préservés des impacts postérieurs uniquement dans les points bas du replat.

L'équidistance (6 m) et le parallélisme constatés entre le tracé de la route et le fossé situé en aval (fig. 114) conduisent à se demander si ce canal n'avait pas en réalité une double fonction, privée et publique : d'une part conduire l'eau le long du versant pour arroser les prairies situées en aval, comme l'indique sans ambiguïté les débordements finement lités du bisse et son pendage régulier⁵², d'autre part marquer l'espace réservé à la voirie et au domaine public (voir *infra*, pp. 128-129).

Les deux premiers états de la voie sont matérialisés par des négatifs de boisage érodés et conservés de manière discontinue qui se recoupent ou se chevauchent par endroits (fig. 114). Ces négatifs ont été observés pour l'essentiel dans les coupes de terrain (zones 6, 8 et 11), plus particulièrement à l'emplacement de l'ancien talweg en zone 2 où ils sont le mieux préservés. En plan, ils apparaissent sous forme de lambeaux, ce qui complique leur sériation et leur corrélation. Cet état de conservation s'explique par les nombreuses destructions subies postérieurement lors de la reconstruction complète de la chaussée (état 3). Les rares endroits où des restes de boisage anciens ont subsisté correspondent systématiquement à des points bas (cuvettes, dépressions fossiles) ou à des zones planes qui ont nécessité un remblaiement plus important.

Le deuxième état de la voie n'apparaît pas comme une reconstruction complète de l'ouvrage mais plutôt comme une réfection et une restauration de certains tronçons du tracé primitif. Le parcours demeure inchangé sans modification notable de l'emprise et des dimensions de la chaussée. Ces travaux sont tout d'abord matérialisés par la mise en place d'une recharge de 0,08 à 0,12 m d'épaisseur (fig. III, 2b) pour assainir le replat, sur lequel un nouveau boisage (2c) est disposé selon les mêmes techniques constructives que le premier état de la route. Alors que la recharge a été observée sur une grande partie du tracé, les négatifs du boisage apparaissent au contraire uniquement dans les zones légèrement en cuvette (fig. II4, zones 2, 4 et 8).

Un petit fossé, conservé de manière discontinue (zones 4 à 6, 11 et 12), borde le côté aval de la chaussée et pourrait correspondre à un caniveau (2d) (fig. 114). Au niveau des zones 11 et 12, ce caniveau empiète sur le tracé primitif (état 1) et impose à cet endroit une réduction de la largeur de la voie à respectivement 2,80 et 2,50 m. Il n'a pas d'équivalent du côté amont. Il s'agit d'un fossé à fond plat et aux bords verticaux (fig. 111, section 12, 2d). Sa largeur, constante sur les tronçons observés, est de 0,60 m environ pour une hauteur moyenne conservée de 0,08 m seulement. Sa forme régulière ainsi que l'absence de trace d'érosion au niveau des bords, sont des indices de l'existence d'un couvage de bois (planches ?).

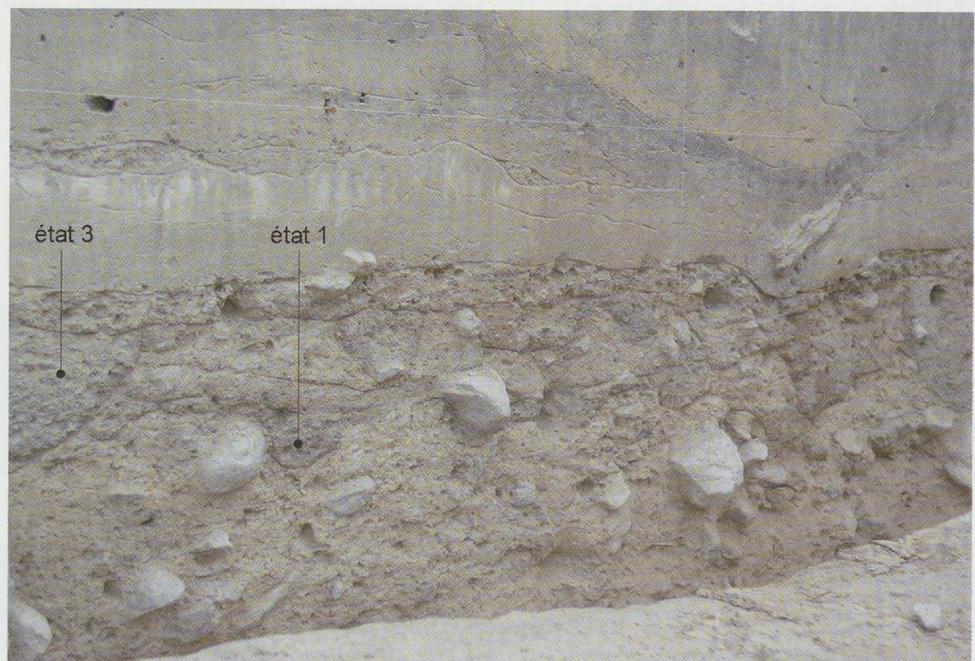
Fig. 115 — Zone 2, section 1. Négatifs des rondins porteurs du premier état de la voie. Les négatifs de plus grandes dimensions aménagés au dessus (premier plan à gauche) correspondent à la structure porteuse de l'état 3. Vue depuis l'ouest.

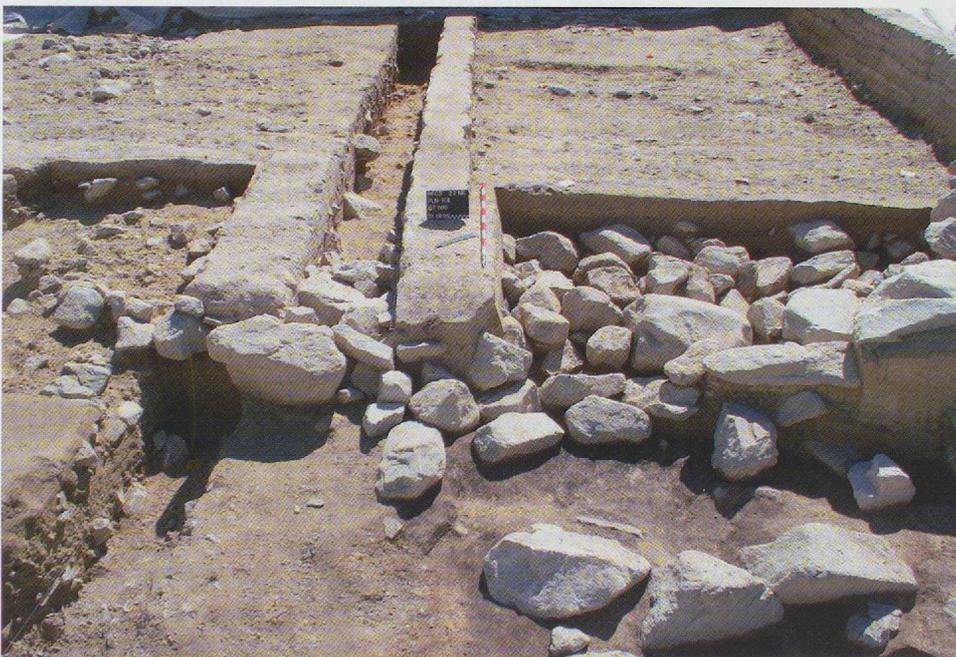
Fig. II6 — Zone 2. Accotement empierré aménagé à travers le talweg fossile, destiné à stabiliser la voie (état 1). Vue depuis l'ouest.

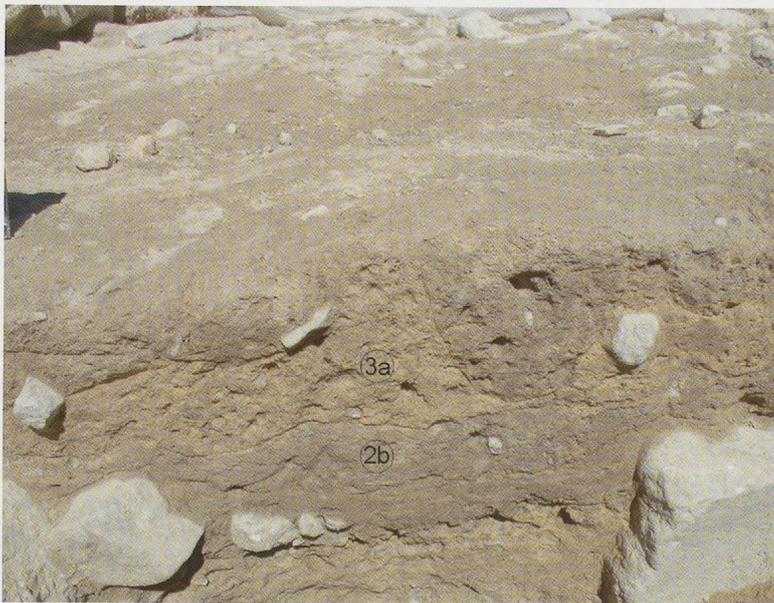
Fig. II7 — Zone 2, section 4. Le remblai de couleur gris foncé de l'état 2 de la voie (2b), disposé sur le premier boisage, exhausse par endroit le niveau de la terrasse d'une dizaine de centimètres. Pour la voie de l'état 3, le remblai de couleur jaunâtre (3a) atteint jusqu'à 0,30 m. Vue depuis le sud-ouest.

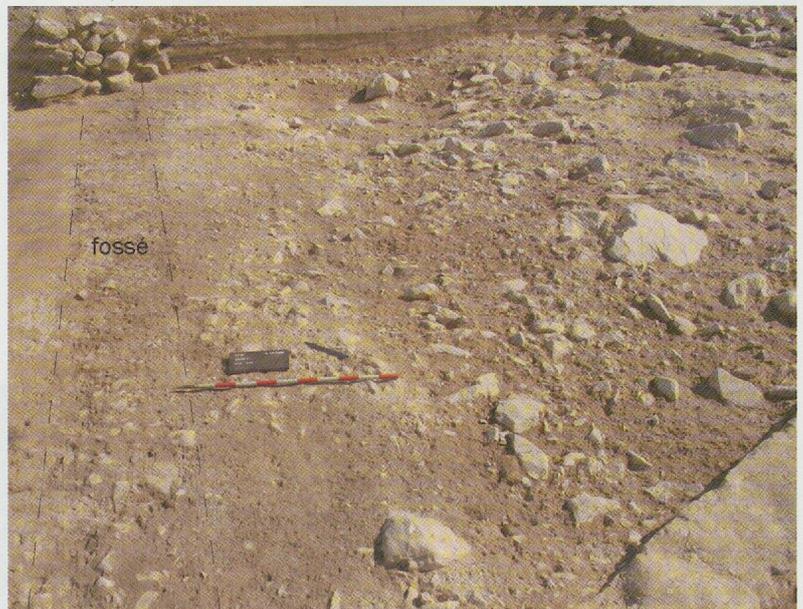
Fig. 118 — Zone 4. Fossé interprété comme un caniveau longeant la chaussée à l'état 2 (à droite, vision de fin de fouille). A l'arrière plan, en coupe, le mur de parcellaire implanté sur l'emprise de ce fossé. Vue depuis le sud-ouest.

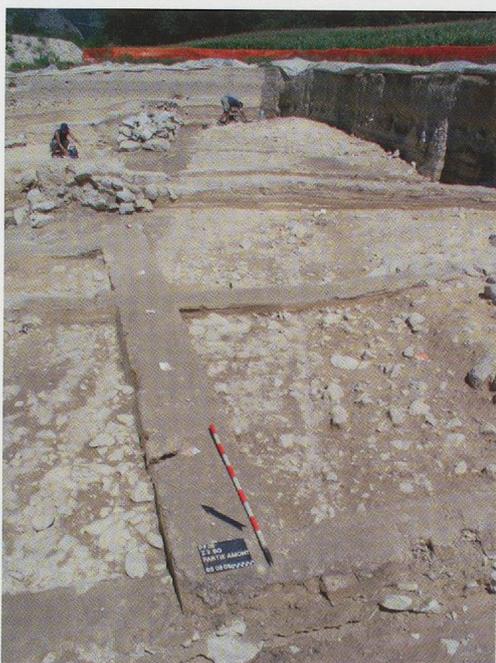
Fig. 119 — Zone 2. Dernière recharge de la chaussée romaine (3f). Vue depuis le sud-ouest.

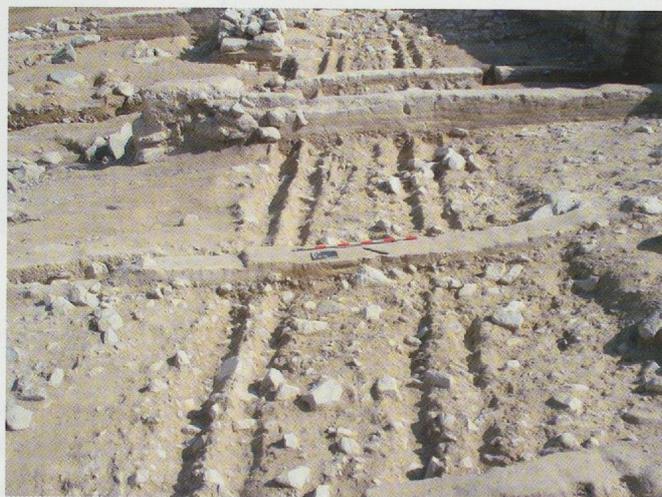
Fig. 120 — Zone 2. Négatifs de la structure porteuse en bois disposée sous la chaussée (état 3). Vue depuis le sud-ouest.

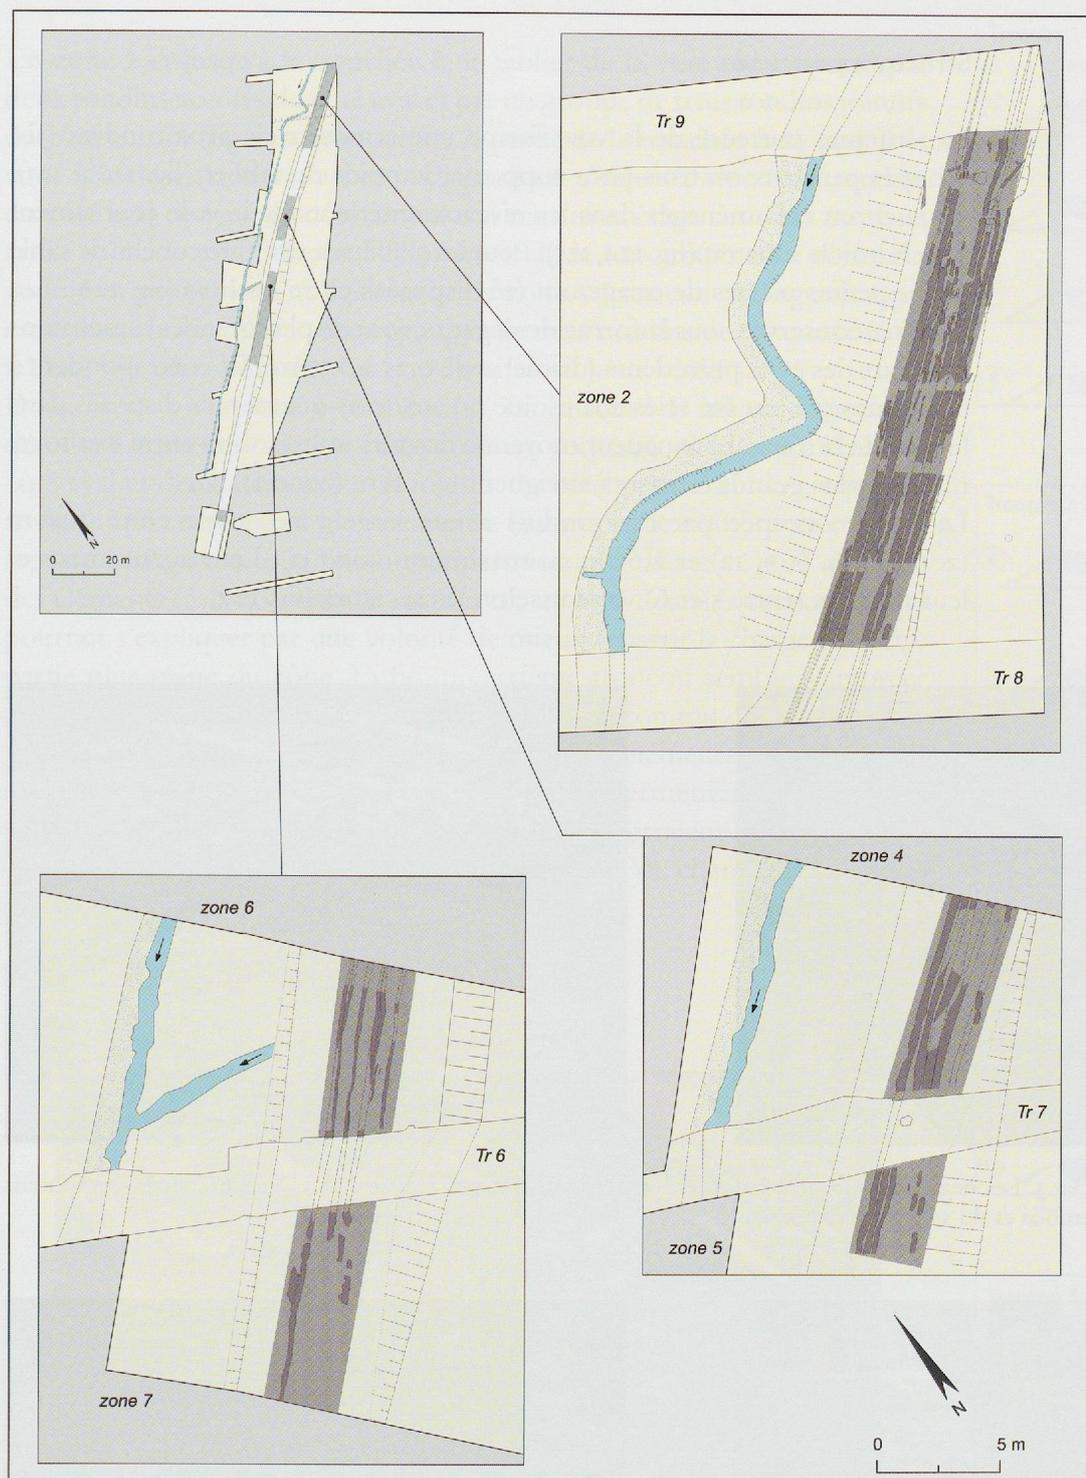
Fig. 121 — Négatifs des rondins en bois de la structure porteuse de la voie de l'état 3 (zones 2, 4, 5, 6 et 7).

du bisse aménagé en aval. Ce canal à faible pente est orienté vers l'ouest. Aucun exutoire n'a été repéré mais le fossé n'a été dégagé et fouillé en plan que sur de courts tronçons. Cet aménagement n'a pas d'équivalent à l'état 3 qui est pourvu d'un autre système d'évacuation des eaux de surface, en particulier une rigole qui coupe le tracé en oblique pour rejoindre le bisse 1 (fig. 121, zone 6).

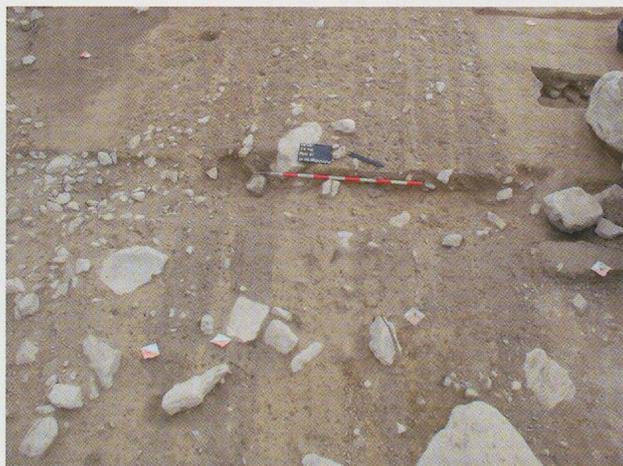
Fig. 122 — Zone 2, voie état 3. Les négatifs des rondins se marquent au niveau du remblai et du substrat. Vue depuis le nord-est.

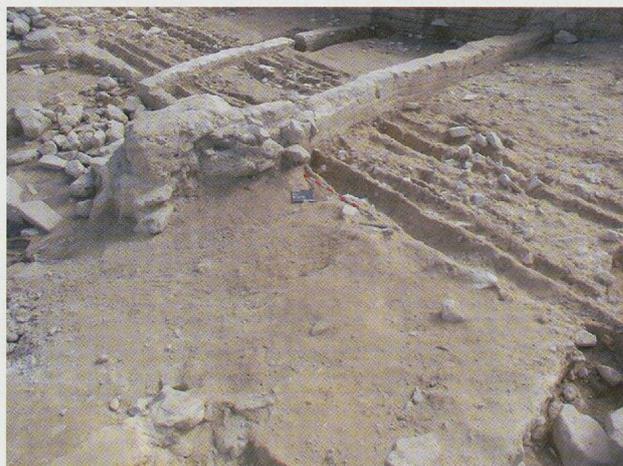
Fig. 123 — Zone 2, voie état 3. Négatifs vidés des rondins porteurs. Vue depuis l'ouest.

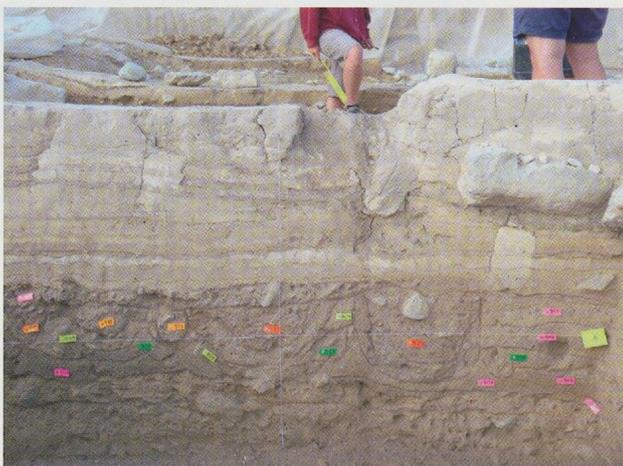
Fig. 124 — Zone 2, section 5. Les rondins de l'état 3 correspondent à des troncs de gros diamètre (rouge et orange). Vue depuis le nord-est.

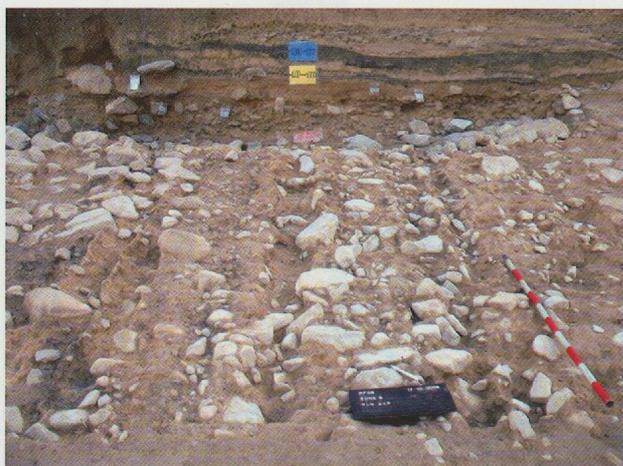
Fig. 125 — Zone 6. Par endroit, les rondins ont été aménagés directement dans le substrat caillouteux. Vue depuis le sud-ouest.

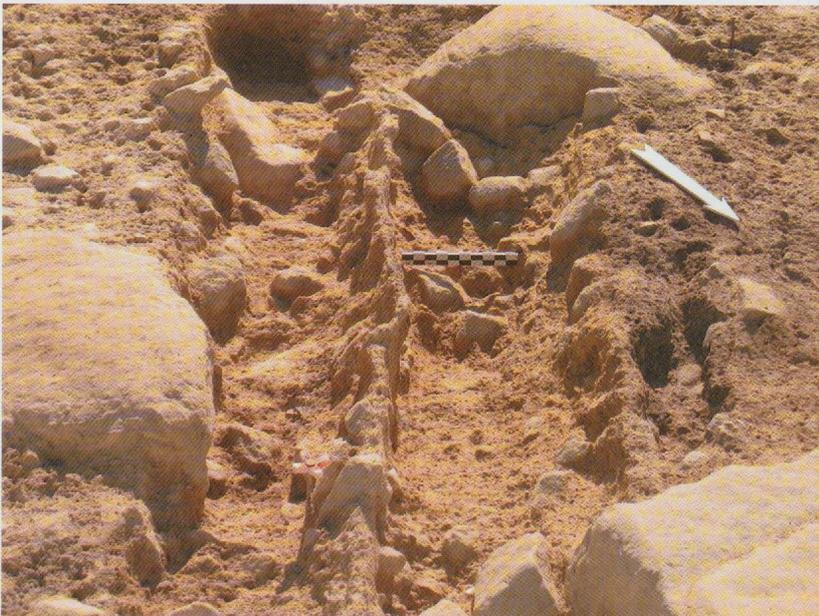
Fig. 126 — Zone 6. Détail des négatifs des rondins. Remblai entre les éléments de bois. Vue depuis le nord-ouest.

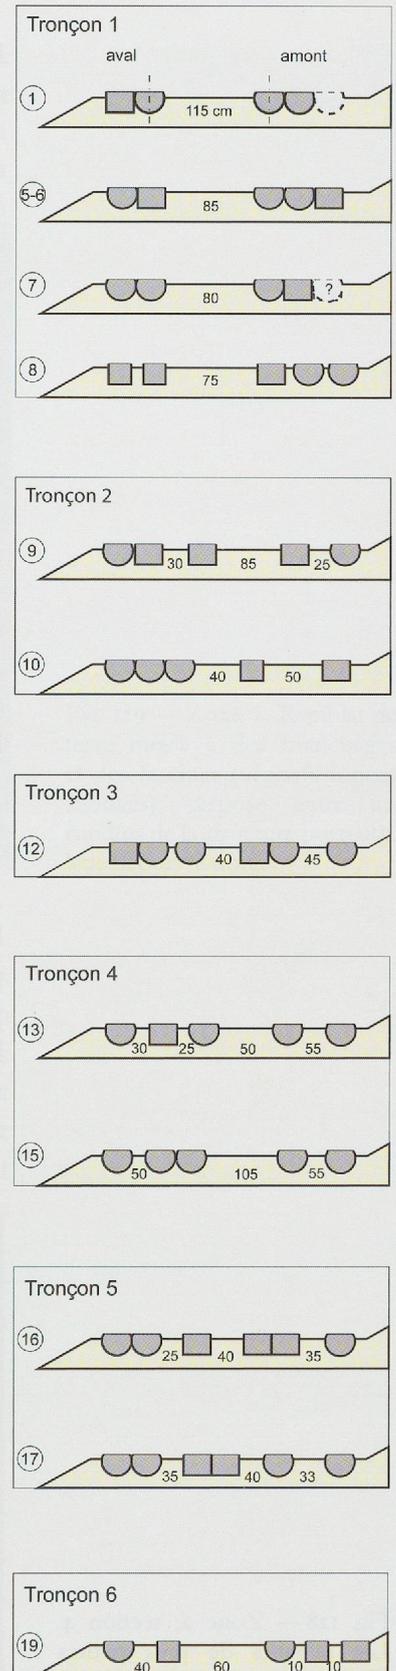
Fig. 127 — Sections schématisques de la voie (état 3) illustrant la disposition des éléments de la structure porteuse. Leur agencement diffère selon les tronçons.

La bande occupée par ces rondins a une largeur comprise entre 2,40 m (zones 2, 4, 6, 9, 12) et 2,60 m au maximum (zone 11). Leur agencement et leur nombre (entre 5 et 6) varient selon les secteurs (fig. 127).

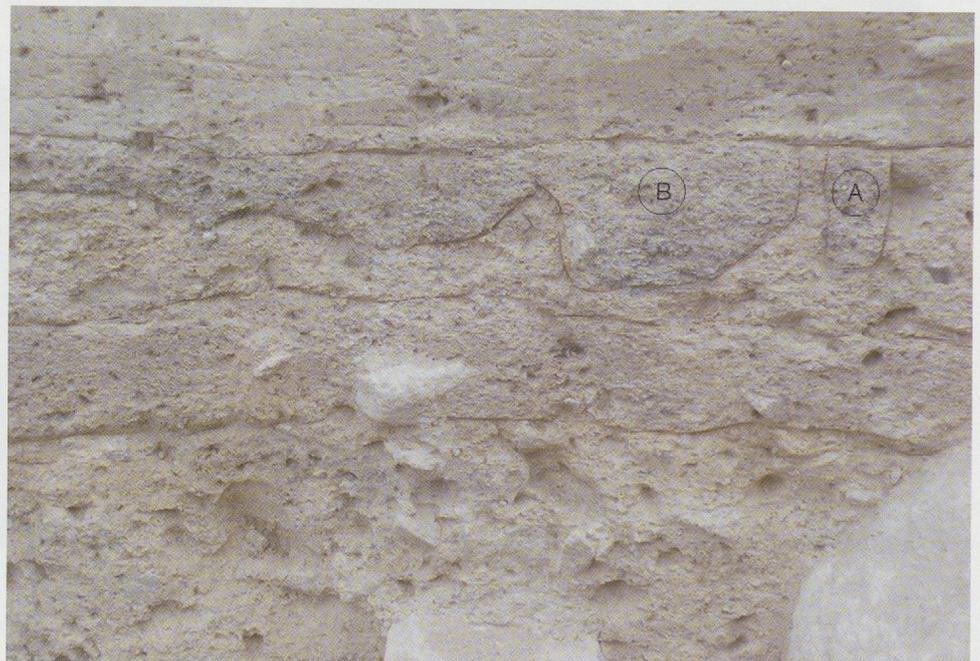
Fig. 128 — Zone 2, section 4. Les négatifs de plus petites dimensions (A), disposés entre les rondins (B), sont des branchages et des fascines constituant un remblai pour caler la structure porteuse de la voie et drainer le terrain. Vue depuis le sud-ouest.

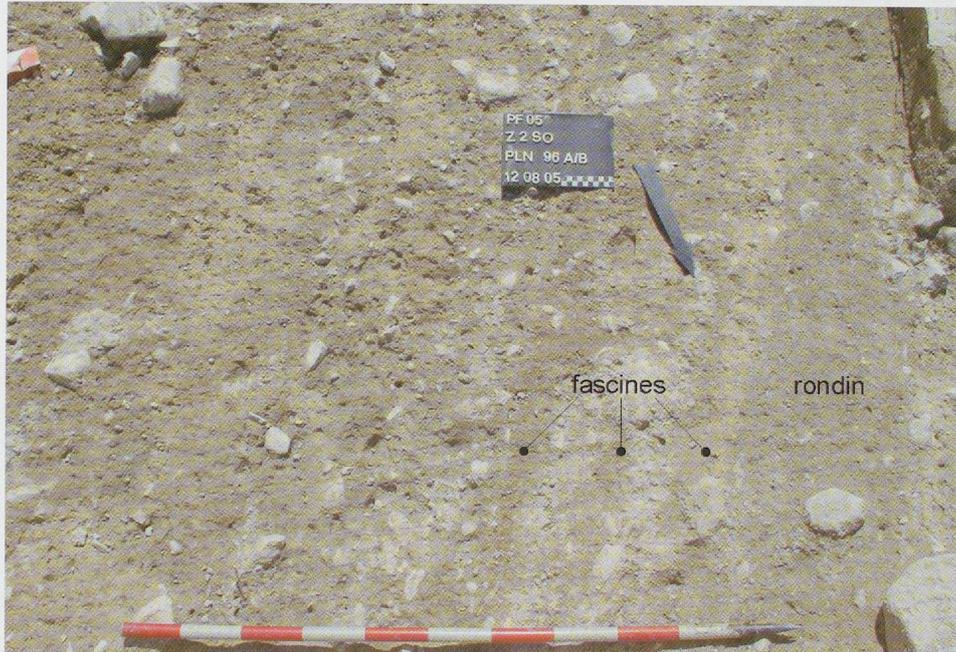
Fig. 129 — Zone 2. Remblai de terre mêlée à des branchages et des fascines (négatifs foncés allongés), disposé entre les rondins de la structure porteuse. Vue depuis le nord.

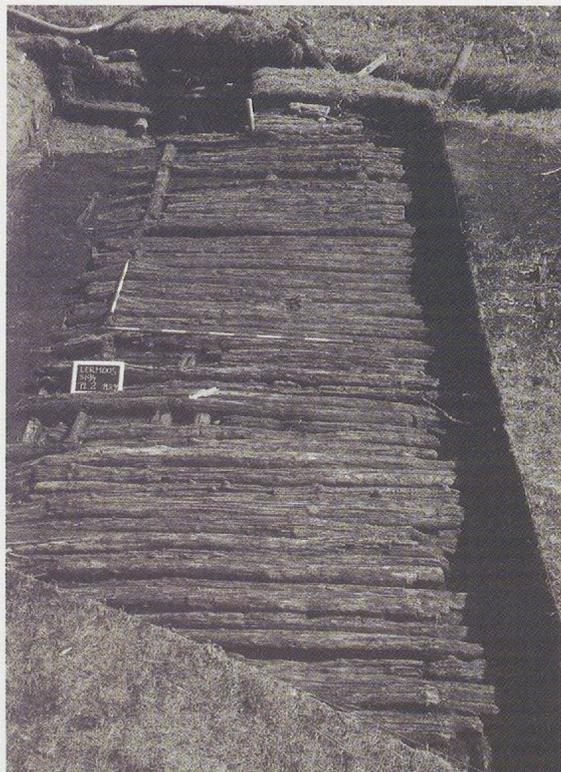
Fig. 130 — La *Via Claudia* dans la plaine du Lermoos en Autriche. Exemple du tablier d'un *Boblenweg*, constitué de petits rondins transversaux (279-374 apr. J.-C.). Tiré de PÖLL 1998, p. 34, Abb. II.

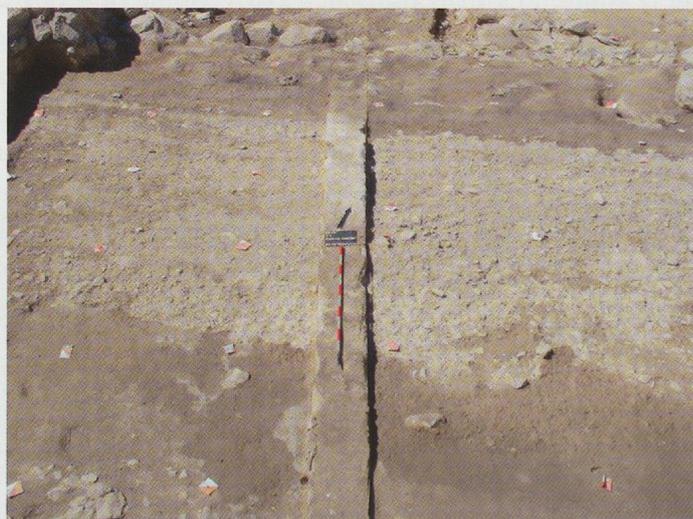
Fig. 131 — Zone 2. La dernière recharge (3f), constituée de sables et graviers grisâtres, forme une chaussée aux bords rectilignes. Vue depuis le sud-est.

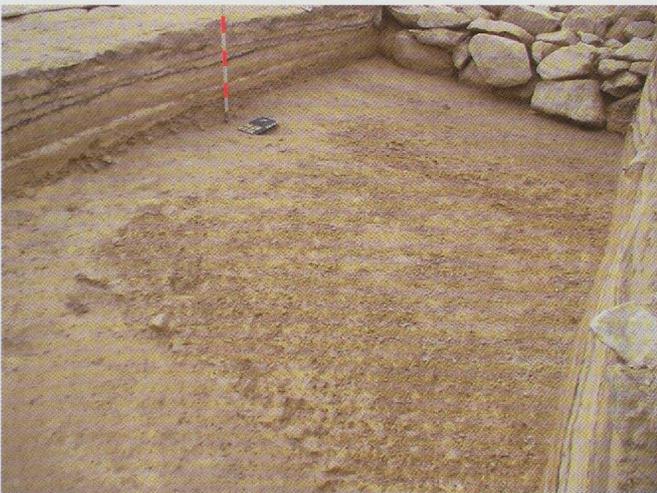
Fig. 132 — Zone 2. La chaussée est légèrement bombée (visible en coupe), ce qui favorise l'évacuation latérale des eaux de surface. Vue depuis l'est.

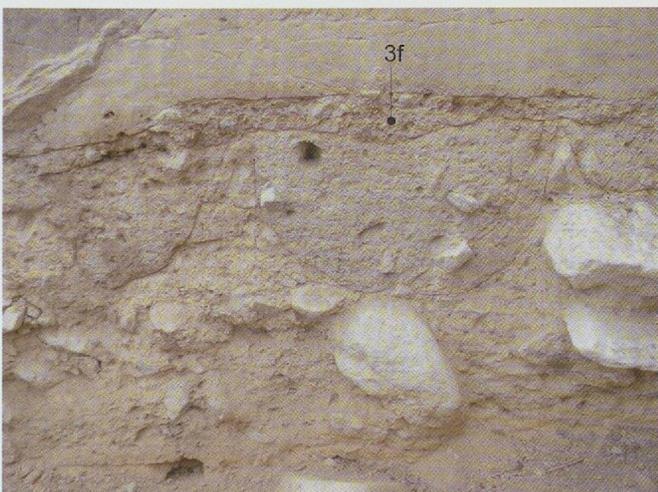
Fig. 133 — Zone 2, section 1. Le sédiment grisâtre présent dans les négatifs des rondins s'est peu à peu substitué au bois par un long processus d'échange. Ce phénomène s'est produit avant la mise en place de la dernière recharge de graviers (3f) car cette dernière a une couleur différente et ne présente pas d'affaissement significatif à l'emplacement des négatifs.

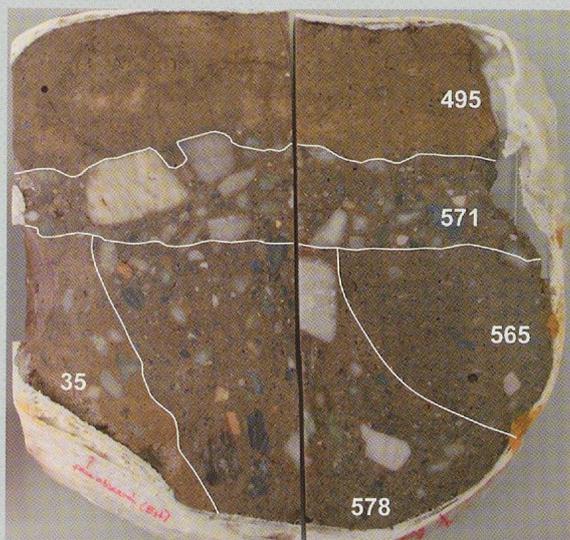
Fig. 134 — Face polie du prélèvement M6 à travers la voie, comprenant le négatif d'un rondin de l'état 3. Situation sur le terrain, voir fig. 2.

L'utilisation de la voie se marque par l'érosion de la dernière recharge (fig. 134, M6) et par des traces de piétinement à sa surface (fig. 137, MII). Un échantillon prélevé dans une coupe transversale révèle au sein des sédiments une microstructure lamellaire caractéristique du piétinement et du gel saisonnier (fig. 136, M7). Des indices similaires ont été observés sur les négatifs de rondins formant le corps de la voie (fig. 134, M6). La décomposition progressive de ces rondins et le compactage consécutif ont entraîné par endroits un affaissement de la structure, en particulier dans les zones 7 et 8. Par observation de la face polie de l'échantillon M6 (fig. 134), une substitution en couches concentriques successives a pu être attestée de l'extérieur vers l'intérieur du vide laissé par chaque rondin. Au cours de ce processus, à partir des remblais de la voie, le bois a peu à peu été remplacé par du sable et des graviers fins qui se sont infiltrés dans le vide se formant autour du bois en décomposition. Suite à l'affaissement de la structure, les blocs sous-jacents appartenant au substrat géologique ont commencé d'apparaître, offrant localement la vision d'un relief irrégulier de la surface de circulation (fig. 137, MII). Aucun élément n'indique une réfection ou un entretien de la voie à ce stade. Dans ce même prélèvement, la faible épaisseur de la recharge, d'à peine 3 cm, dans laquelle de nombreux clous de chaussures ont été découverts, parle en faveur d'une phase d'utilisation de la route relativement longue. Ceci est également attesté par une décarbonatation avancée des graviers de la chaussée (fig. 134, M6 : couche 571), bien que, par endroits, on ne constate aucune trace d'érosion à la surface de la dernière recharge (fig. 135, M9). En outre, un échantillon prélevé en aval de la route (fig. 136, M7) montre clairement qu'aucun fossé latéral n'accompagnait celle-ci à l'état 3. La bande carrossable était bordée d'un terrain humifère (3e) renfermant des graviers altérés et de la chaux. Sur ce bas-côté, des phosphates provenant de déjections animales se sont également accumulés : ils peuvent être considérés comme une preuve directe du passage d'animaux de train et de bêtes de somme.

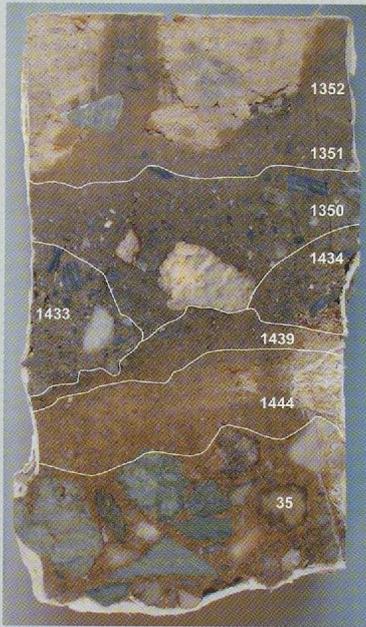
Fig. 135 — Face polie du prélèvement M9 à travers la voie, avec les différentes recharges.

L'étude géoarchéologique a permis de mettre en évidence des traces de piétinement (2a) qui correspondent au niveau de construction du second état de la voie (voir fig. I35, M9). Ce niveau se présente sous la forme d'un fin liseré brunâtre, d'environ 5 mm d'épaisseur, qui repose sur la surface épierrée du replat. Le remblai (2b) qui surmonte ces traces de travail est constitué par du sable fin et des petits graviers gris foncé qui surélèvent le niveau de la terrasse d'une dizaine de centimètres (fig. II7). En zones 2 et 6, l'installation de ce remblai a d'ailleurs nécessité l'exhaussement du talus empierré de l'état 1 (fig. III, 3a). Cette recharge scelle les négatifs de l'état primitif sans les dénaturer. Cela exclut la récupération ou l'enlèvement préliminaire de l'ancien boisage avant l'installation du remblai, car une telle opération aurait laissé des traces et aurait fortement dégradé les négatifs. Le fait qu'ils soient pratiquement intacts (du moins aux endroits où ils sont

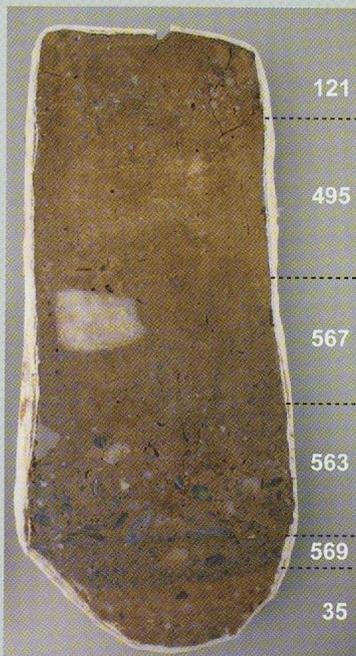
Fig. 136 — Face polie de l'échantillon M7, prélevé sur le bord aval de la chaussée, au nord de la voie.

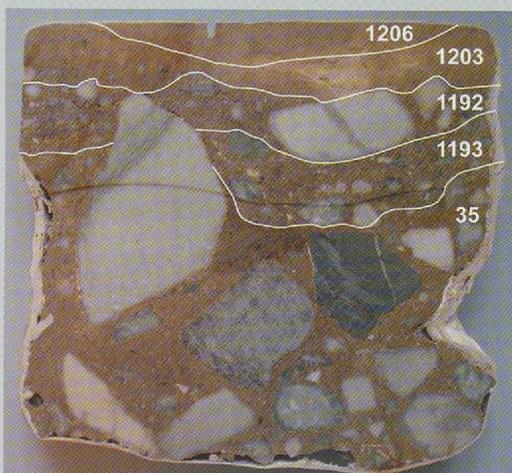
Fig. 137 — Face polie du prélèvement MII au centre de la voie.

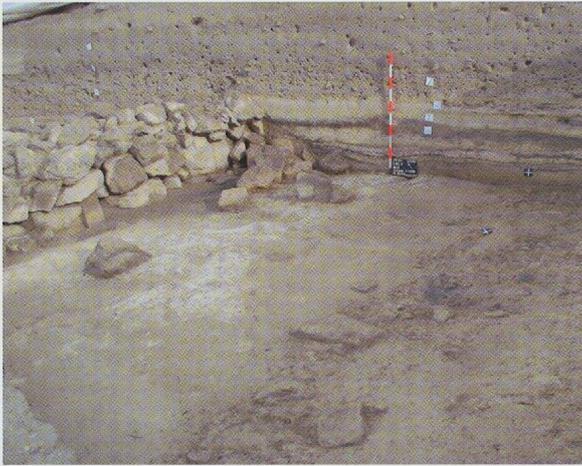
Fig. 138 — Zone 2. Après la construction du mur de parcelle (à gauche), le cheminement sur le replat fossile de la voie est encore possible. Vue du sud.

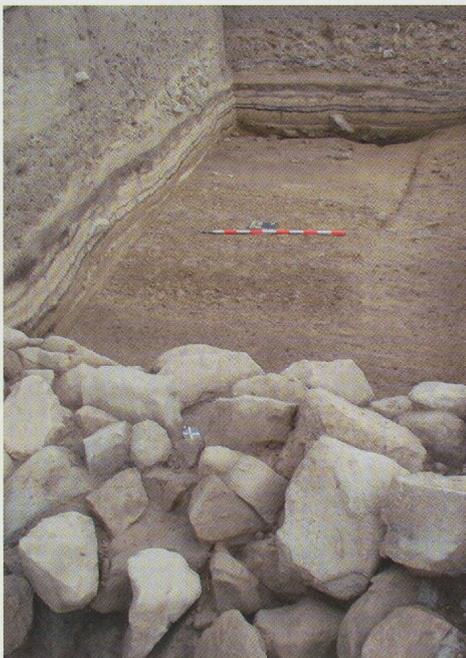
Fig. 139 — Zone 2. D'importants dépôts de ruissellement (visibles dans les coupes de terrain) vont s'accumuler par effet de barrage à l'arrière du mur de parcelle (premier plan) et rendre la zone de cheminement progressivement impraticable. Vue depuis l'ouest.

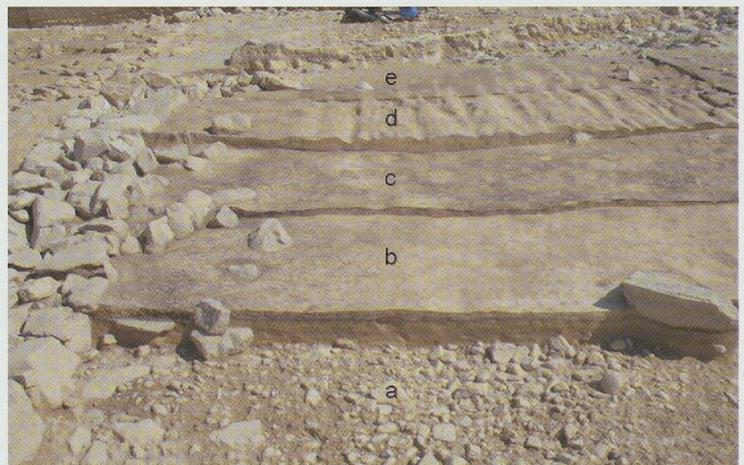
Fig. 140 — Zone 7. Découpage en escalier des différents dépôts qui se sont accumulés sur la chaussée romaine (premier plan) par effet de barrage du mur de parcelle (à gauche). Vue depuis le sud-ouest.

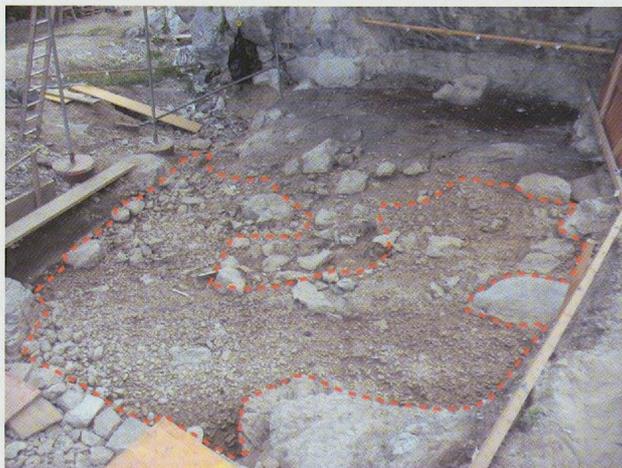
Fig. 142 — Site du Mörderstein. Dégagement du chemin dans la partie amont à l'ouest du rocher.

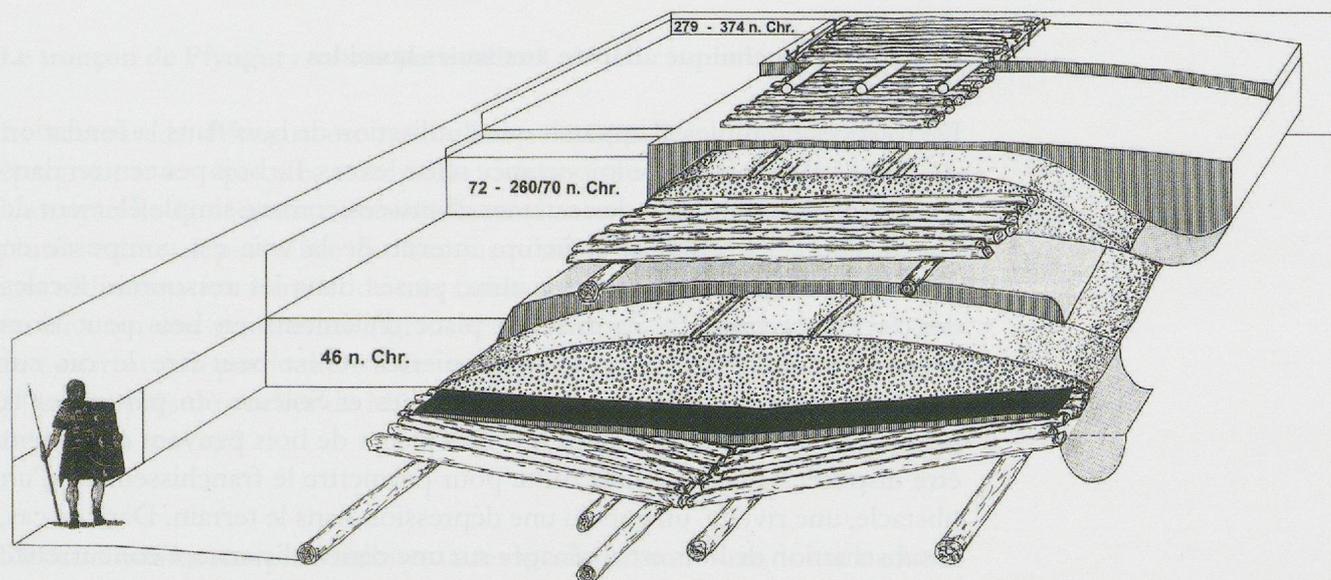
Fig. 145 — Reconstitution des différentes phases de construction de la *Via Claudia* à Lermoos (A). Tiré de PÖLL 1998, p. 53, Abb. 19.

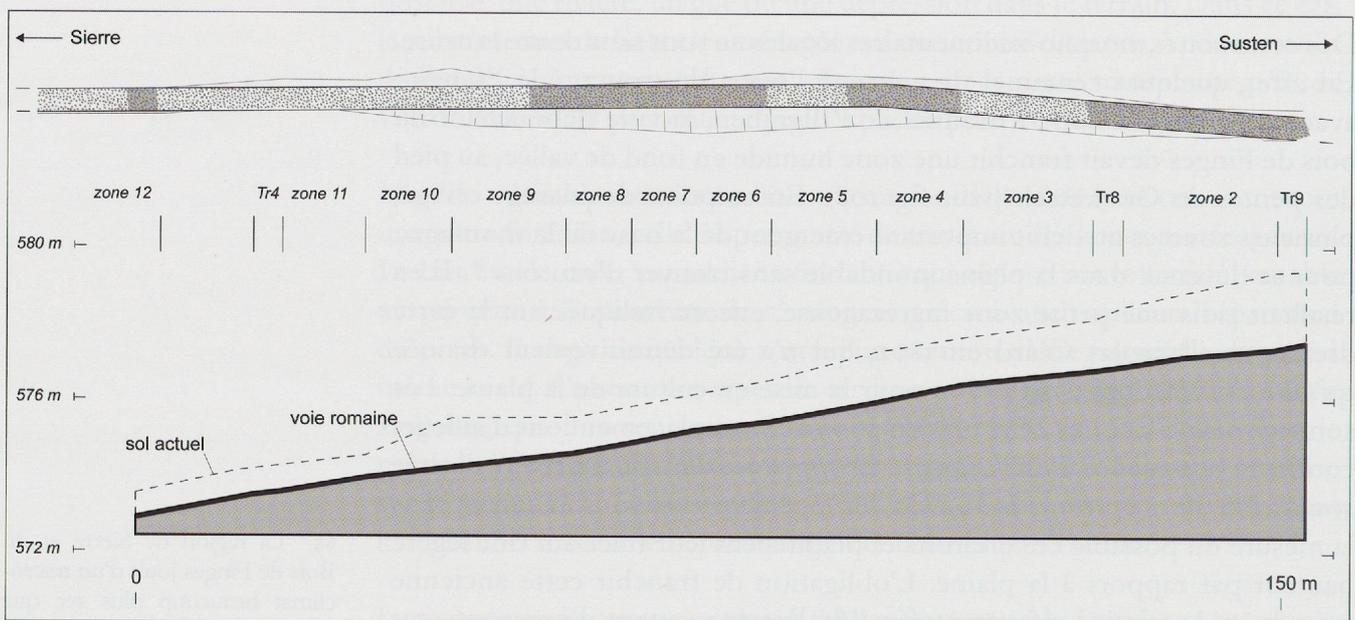
Fig. 146 — Profil en long de la chaussée romaine à Pfyngut. Le tracé accuse un pendage nord-est/sud-ouest régulier de 3% en moyenne. Echelle verticale agrandie cinq fois par rapport à l'échelle horizontale.
