Zeitschrift: **Cahiers d'archéologie romande**

CHAPITRE V

LA ROUTE ROMAINE DU BOIS DE FINGES

O. PACCOLAT, avec la collaboration de J.-C. MORET, M. GUÉLAT et Ph. RENTZEL
et des contributions d'A. ANTONINI, G. GIOZZA et M. MOTTET

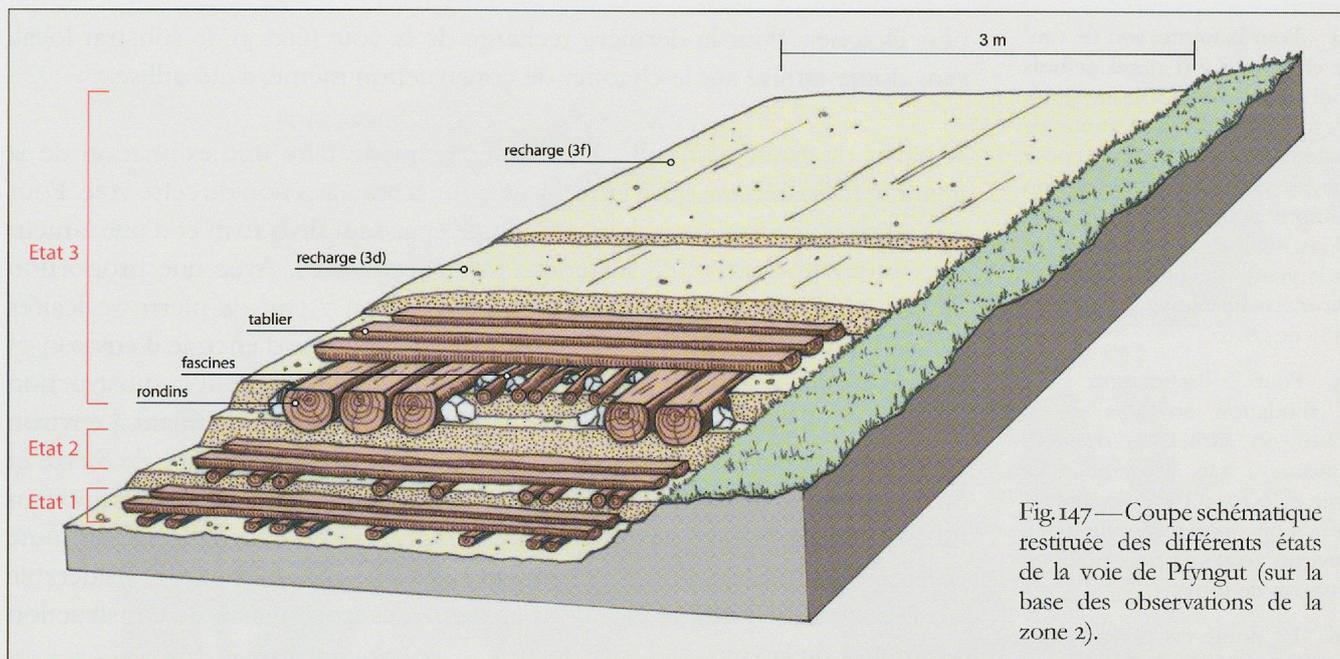
Fig. 147 — Coupe schématique restituée des différents états de la voie de Pfyngut (sur la base des observations de la zone 2).

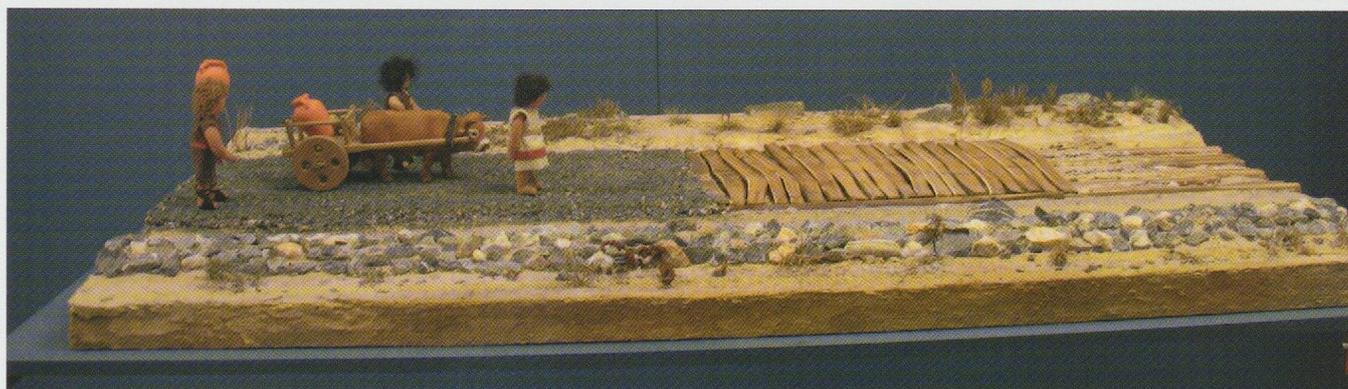
Fig. 148 — Maquette de la voie romaine de Pfyngut (réalisation Didier Taramarçaz, atelier Tremplin, Martigny). Présentation à l'occasion de l'exposition «Archéologie et Autoroute» à Finges, maison de l'Ermitage (avril-décembre 2007).

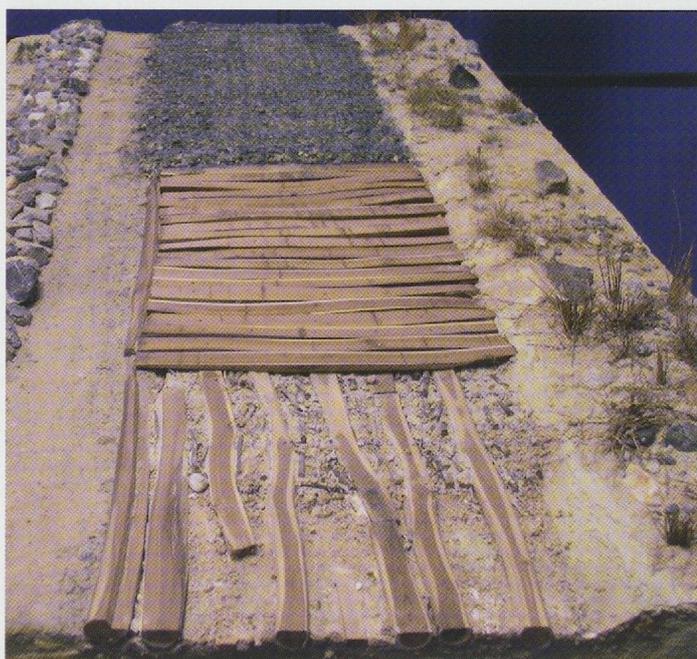
Fig. 149 — La maquette présente un arraché des éléments de la route romaine : au premier plan, la fondation constituée par les rondins porteurs et le remblai de fascines, puis par-dessus, le tablier et la recharge de graviers.

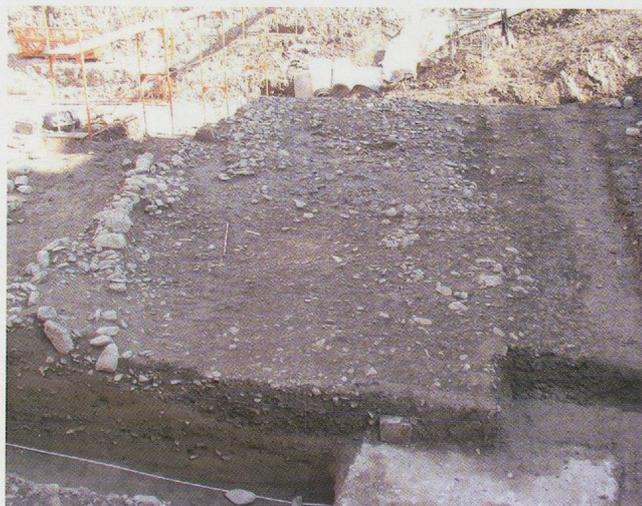
Fig. 154 — Tronçon de voie romaine à l'entrée ouest de la vieille ville de Sion lors des fouilles de la place des Remparts (2006). Vue depuis l'ouest.

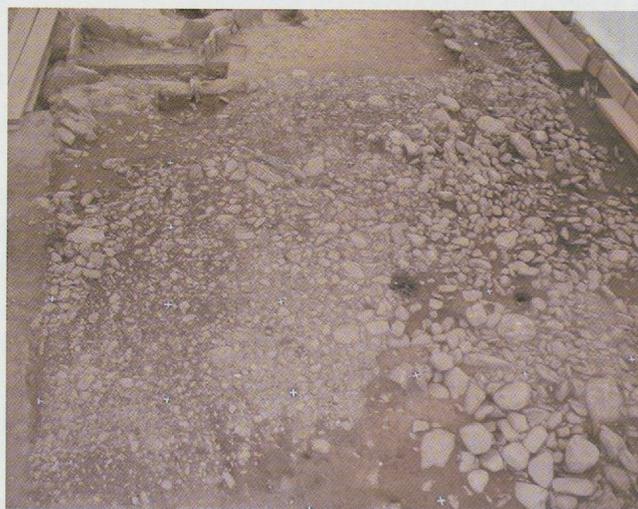
Fig. 155 — Tronçon de voie romaine à la sortie nord-est de Sion, découvert lors des fouilles de Don Bosco (2008 - 2009). Vue depuis le nord.

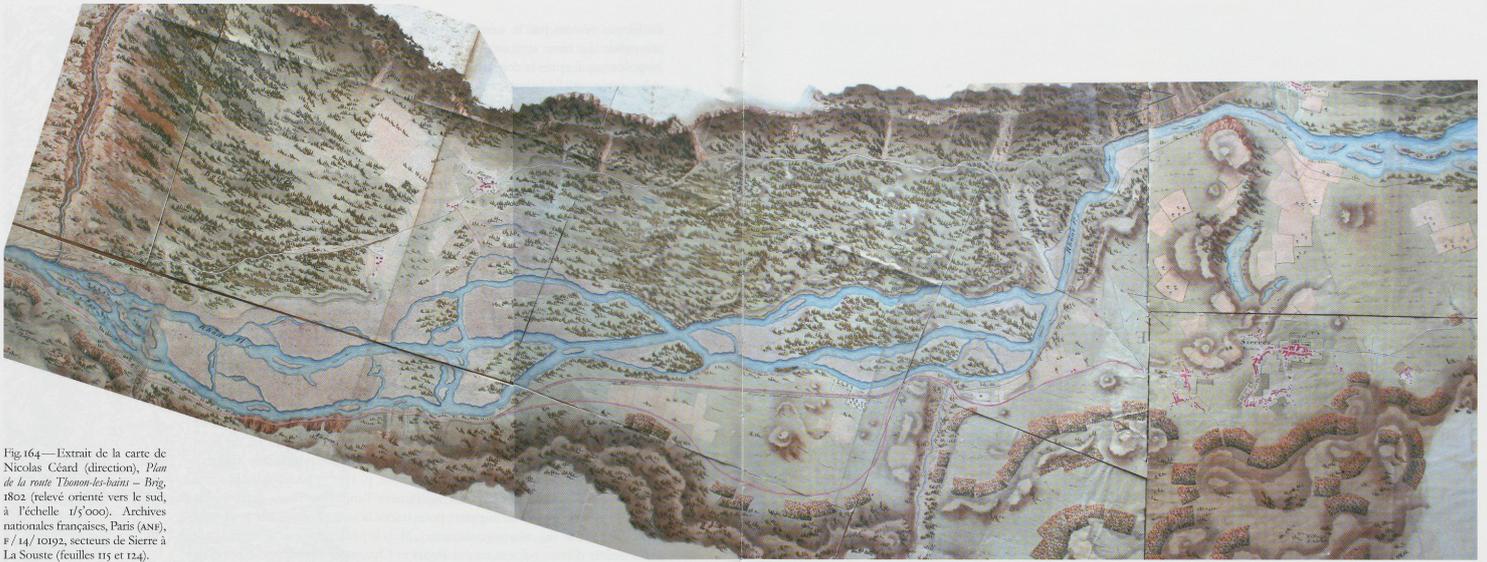
Fig. 164 — Extrait de la carte de Nicolas Céard (direction), *Plan de la route Thonon-les-bains - Brig*, 1802 (relevé orienté vers le sud, à l'échelle 1/5'000). Archives nationales françaises, Paris (ANF), F / 14 / 10192, secteurs de Sierre à La Souste (feuilles 115 et 124).

En 1802, Nicolas Céard, ingénieur en chef des Ponts et Chaussées du département du Léman, mandaté par Napoléon pour étudier une nouvelle voie rapide reliant Genève à Milan, envisage dans son projet de construire entre Sierre et Susten un tracé qui longe la rive droite du Rhône, au pied de la falaise. Ce tracé aurait permis d'éviter le pont en bois de Sierre, un pont «aussi grand que singulièrement construit», ainsi que le pont sur le «torrent effroyable» qui a creusé l'Illgraben (voir *infra*, p. 152)¹⁵². Le plan de la route Thonon-les-Bains / Glis reproduit fidèlement l'ancienne route ainsi que le cours du Rhône et sert de support pour tracer la voie projetée sur le versant droit de la vallée (fig. 164 page suivante). Mais le projet, approuvé en 1803 par le conseiller d'état et directeur des Ponts et Chaussées Emmanuel Crétet, ne sera pas réalisé.
