Annexe 1 : des traces de polychromie

Annexe 1

Des traces de polychromie

Architekturfragmente des Tempels La Grange des Dîmes

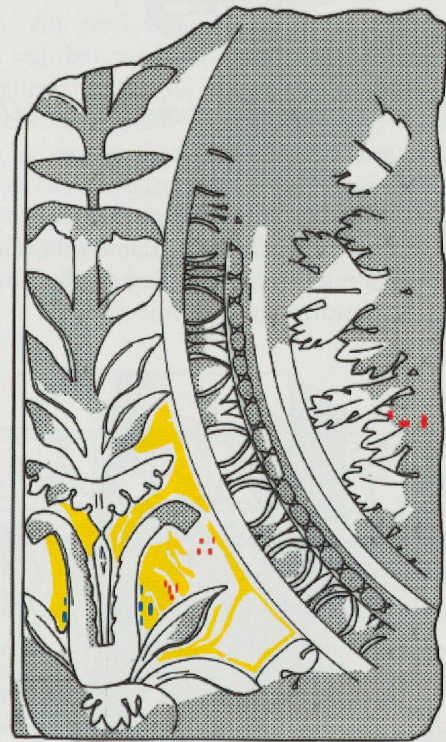
Cat. 26. Die gehauene Seite des Blocks ist stark erodiert. Auf einem Teil fehlt das komplette Relief. Auf den vorhandenen Reliefs hat es noch Grundierungsresten und Spuren der blauen Polychromie. Es hat mehrere Flecken von moderner roter Farbe.

Fig. 229. Cat. 26. *Traces de polychromie. Éch. 1/10.*

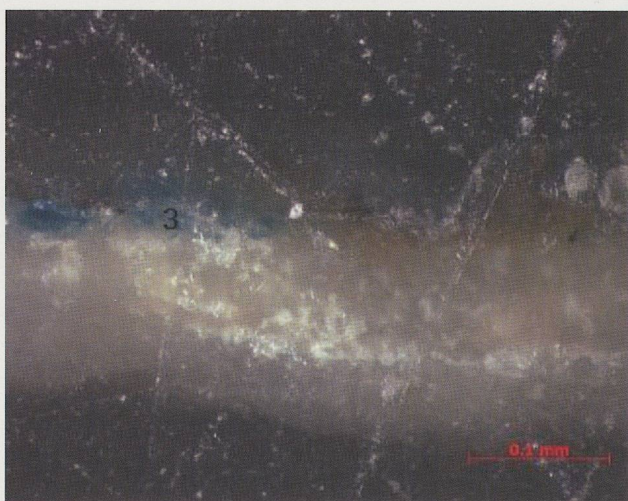
Fig. 243. Coupe stratigraphique Axioplan, lumière visible avec objectif 20x.

Couche 2: Couche de gypse anhydre, caractérisée par spectrométrie Raman.

Couche 3: de couleur bleue et constituée de Bleu égyptien, majoritairement de la cuprorivaïte, $\text{CaCuSi}_4\text{O}_{10}$. Le bleu égyptien a été caractérisé par spectrométrie Raman. Des grains de noir de charbon ont été identifiés en surface de cette couche 3 sans que l'on puisse affirmer qu'il s'agit d'une couche à part entière et bien définie.

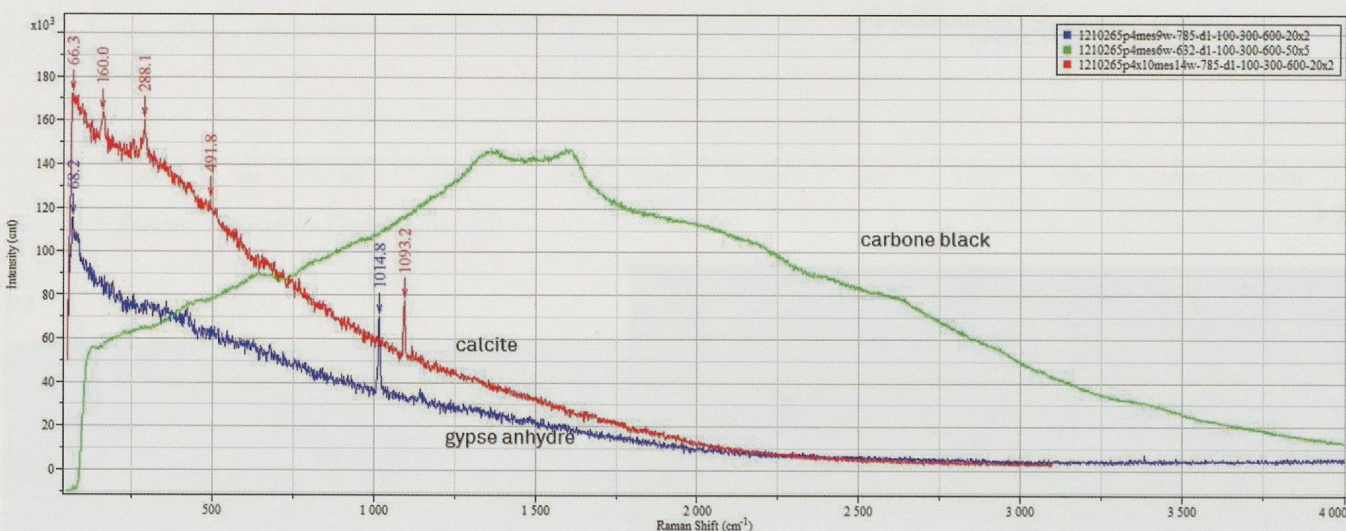
Les particules noires analysées par Raman sont du noir de charbon tout comme la préparation à base de Gypse anhydre et de calcite.

Fig. 247. Spectres Raman de l'échantillon P4.

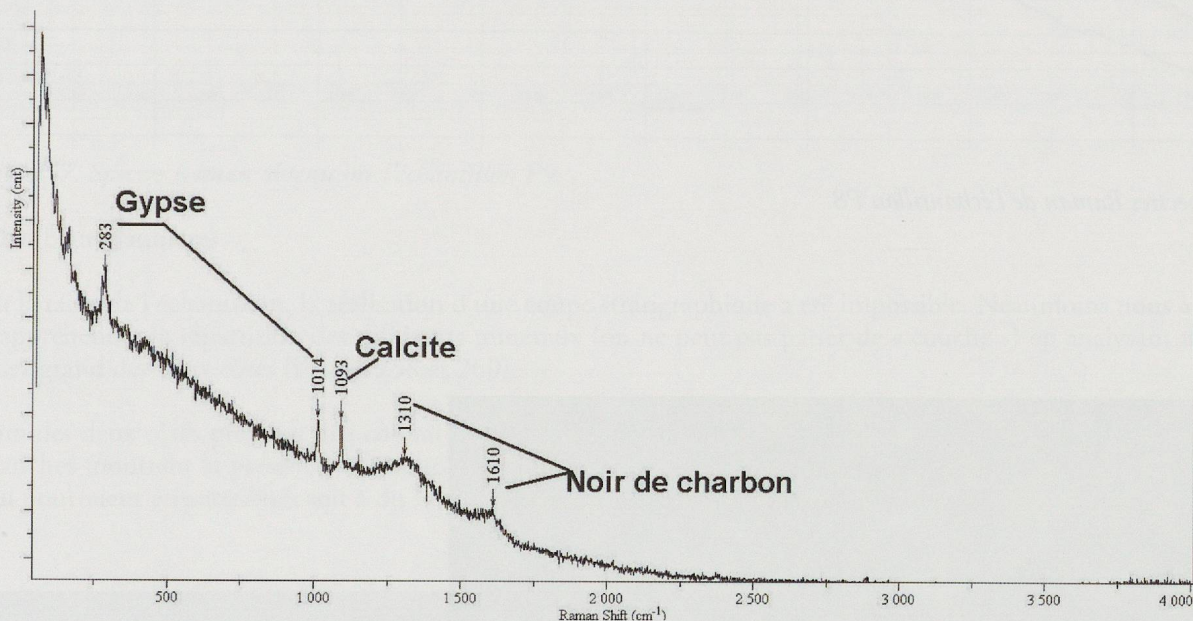
Fig 253. Spectres Raman de l'échantillon P7.

Les minéraux identifiés sont le noir de charbon, le gypse anhydre ainsi que la calcite.

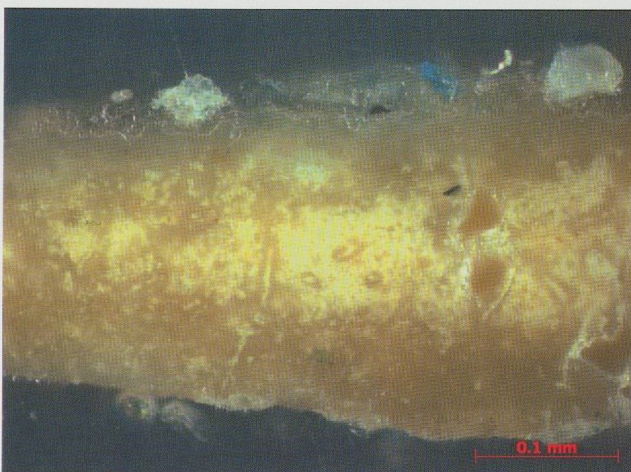
Fig. 254. Coupe stratigraphique Axioplan, lumière visible avec objectif 20x.

L'échantillon a été préparé sous forme de coupe stratigraphique afin de mieux localiser les pigments bleus pour les analyser.
