Découvertes de l'époque romaine

Zeitschrift: **Cahiers d'archéologie romande**

II. DÉCOUVERTES DE L'ÉPOQUE ROMAINE

II.1 TERRASSES ET ZONE INONDABLE À « SOUS-LE-SCEX OUEST »

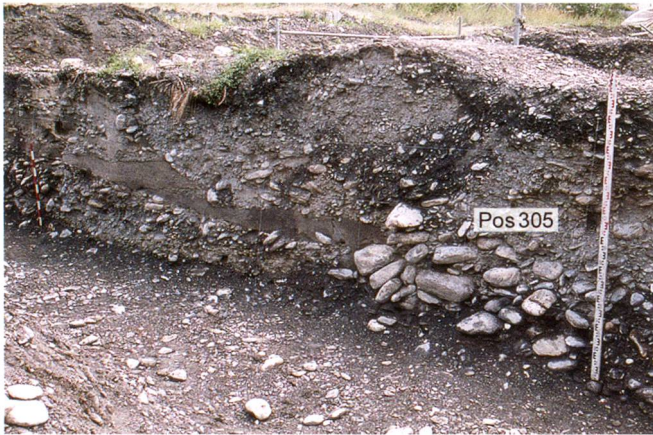
Fig. 13 – Sion, « Sous-le-Scex ouest ». Coupe de terrain de la digue Pos305 d'époque romaine et des alluvions fines qui se sont déposées sur le talus de la berge. Vue de l'ouest.

Une première digue en pierres sèches est repérée sur 25 m de long (Pos305) ; elle est mieux préservée à l'ouest que dans sa partie orientale, malmenée par les débordements réitérés de la Sionne. Cet ouvrage est matérialisé par un alignement continu de gros boulets, ponctuellement renforcé en amont

par un véritable massif de pierres formant le blocage arrière (**Fig. 13**). Vierge de tout mobilier, il est directement scellé par des alluvions fines (limons) qui livrent du matériel céramique du 2^e siècle après J.-C.

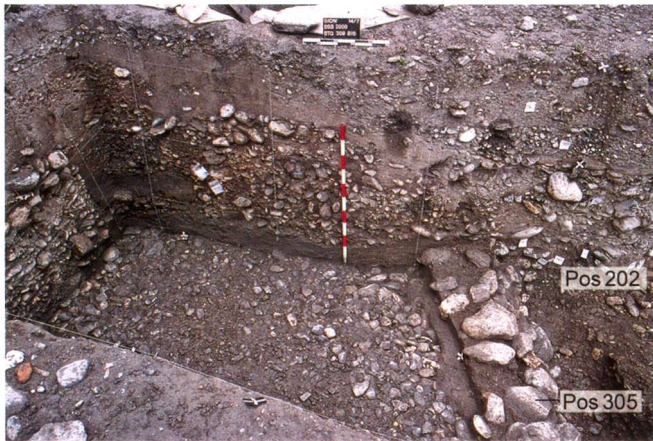
Fig. 14 – Sion, « Sous-le-Scex ouest ». Coupe de terrain du mur de digue Pos305 et la planche de cuvelage Pos202. Vue de l'ouest.

Un cuvelage de planches attesté par un négatif de bois vertical (**Pos202**), recoupant les limons de débordement et scellant l'état initial de la digue, matérialise une réfection : il remplace un segment de boulets (**Fig. 14**). Cette réparation est clairement postérieure à l'empierrement, même si des tronçons de l'aménagement originel ont pu perdurer. La datation effectuée sur le bois du cuvelage place cette réfection entre le milieu du 1^{er} et la première moitié du 3^e siècle apr. J.-C.²⁰. Sur le talus de la berge, une couche de démolition (**Pos324**) composée presque exclusivement de fragments de mortier suggère des travaux contemporains d'arasement ou de démolition sur la terrasse, sans qu'on puisse en préciser la nature.

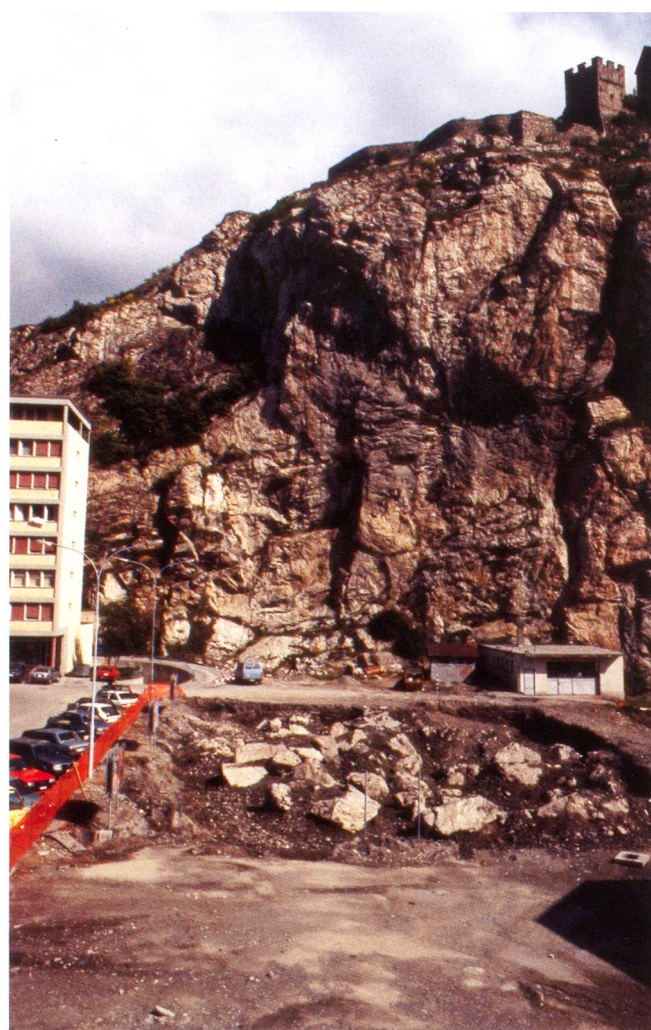
Fig. 22 – Sion, « Sous-le-Sceux est ». Gros blocs provenant de l'éboulement de la falaise de Valère. Vue du sud.

Dégagés respectivement sur une longueur de 9 m et de 5 m, les murs **M24** et **M25** forment un angle ouvert et se prolongent hors de l'emprise des fouilles (Fig. 20, Fig. 21). Un angle de mur (**M26A**) se rattache au mur **M25** : ils définissent un petit local de 2,30 m de largeur²⁶, dont la limite méridionale disparaît au-delà de la limite de fouille. Les murs de cette pièce sont ultérieurement renforcés (**M26B**). Du côté ouest, une maçonnerie plus tardive (**M27**)²⁷, orientée est-ouest et légèrement en oblique, est raccordée au mur **M25**. Longue de près de 50 m, elle forme un angle droit avec un autre mur orienté nord-sud et reconnu sur un tronçon de 7 m (Fig. 19). Il n'est pas possible de savoir si ce retour se poursuivait jusqu'au rocher de Valère, les dernières traces de cette construction ayant disparu par l'érosion du terrain et sous les énormes blocs de roche résultant d'un effondrement de la falaise de Valère survenu après l'époque romaine (Fig. 19, G, Fig. 22).

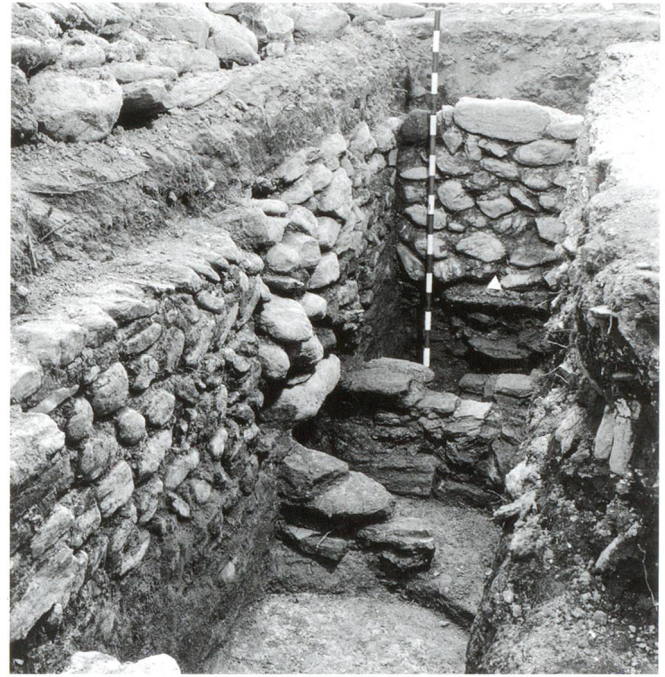
Fig. 33 – Sion, « rue du Scex ». Extrémité des piédroits du canal de chauffe s'engageant dans l'hypocauste du local L1. Vue du nord-est.

Il s'agit d'une pièce chauffée par hypocauste, dont le foyer est installé dans le local L4. Seul un segment de 1 m du mur méridional a été dégagé jusqu'au sol inférieur. Dans ce sondage, le système de soutènement des pilettes de terre cuite reposant sur une *area* en mortier blanc apparaît, ainsi que le canal de chauffe s'engageant dans la pièce (Fig. 33). Du sol supérieur en mortier au tuileau, situé 0,65 m au-dessus de l'*area*, il ne reste qu'un lambeau conservé près de la paroi ouest. Le remplissage de l'hypocauste est constitué de démolition contenant des fragments de tuiles, de *tubuli* et de boudins d'étanchéité en quart-de-rond ; ces derniers sont l'indice de la présence d'un bassin sur l'ensemble de la pièce ou sur une partie de celle-ci (*alveus*). Des indices de réfection des murs du canal de chauffe apparaissent : toute la partie

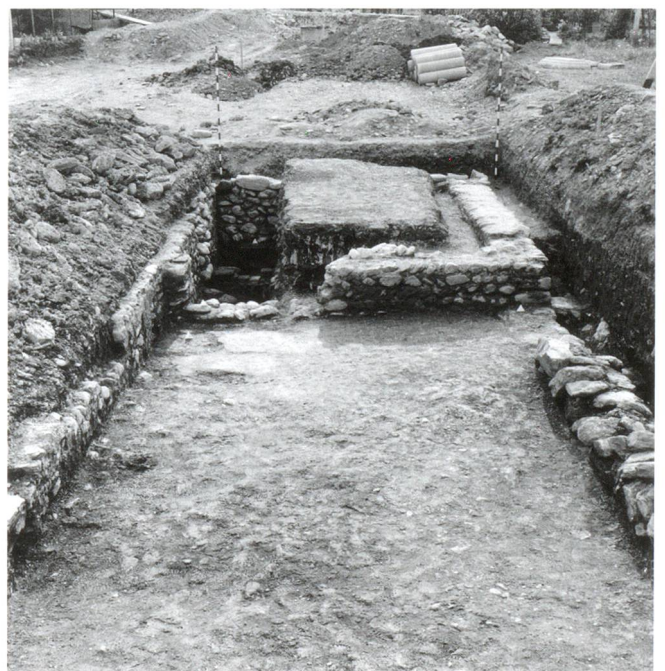
Fig. 35 – Sion, « rue du Scex ». Local L2 (premier plan) et local chauffé L1 (arrière-plan). Vue de l'est.

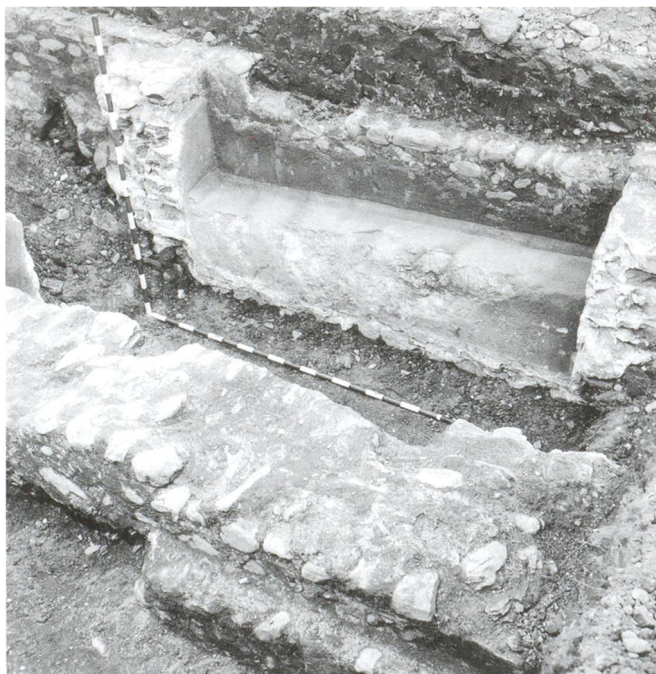
Fig. 36 – Sion, « rue du Scex ». Le bassin L3, accolé au local L2, a été recoupé par une tranchée. On distingue l'épaisse couche de mortier hydraulique au tuileau et le boudin d'étanchéité sur les bords du fond pour assurer l'imperméabilité de la structure. Vue du sud.

Ce petit bassin d'eau froide est accessible depuis le local L2 par une marche et un seuil d'entrée dont la limite n'est pas assurée. Les parois sont enduites d'un mortier au tuileau hydraulique (Fig. 36). Des boudins d'étanchéité sont installés sur les côtés et dans les angles. L'évacuation de l'eau se faisait par un conduit traversant la paroi sud de la pièce.
