CEMENTBULLETIN

SEPTEMBER 1950

Der Beton- und Eisenbetonbau: Entwicklung, Erfahrungen und Lehren

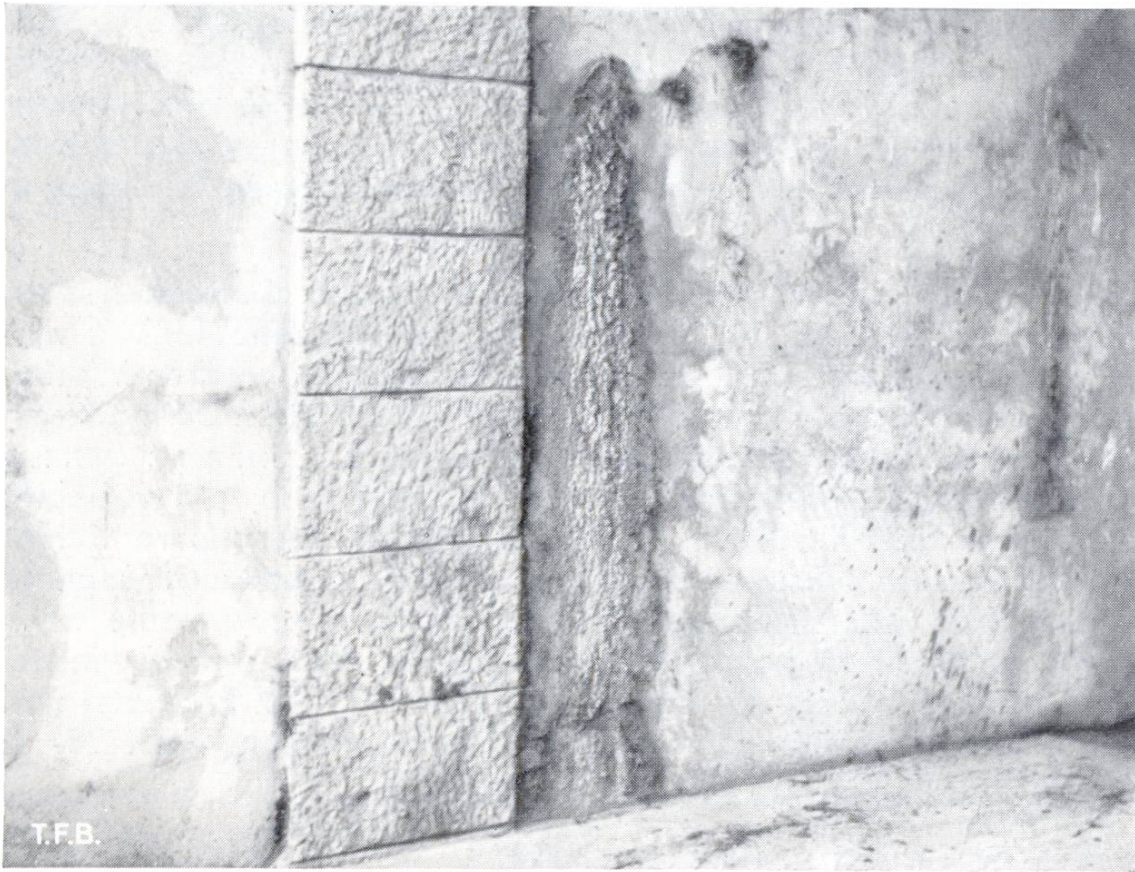
Abb. 5 Auswaschungen von Cement bei einem Widerlager durch eine poröse Stelle -
Ungenügende Isolierung der Rückflächen

Weitere Bilder bringen vielbegangene Fehler in Erinnerung. Mögen sie für die Bauführer, Bauleiter und Unternehmer, aber auch für die projektierenden Ingenieure ein Hinweis sein, wie die Wirklichkeit einer Ausführung — trotz Aufsicht — ausfallen kann, die sich öfters so spät auswirkt, dass dem Bauherrn und schliesslich dem ganzen Volksgut empfindlicher Schaden zugefügt wird. An guten Leitfäden und Richtlinien, deren Befolgung die Güte der Betonbauwerke gewährleisten, fehlt es nicht, nur müssen sie aufmerksam gelesen und gewissenhaft eingehalten werden. Alsdann werden die kontrastierenden Erscheinungen zwischen der fabrikmässigen Herstellung des erstklassigen Bindemittels «Portlandcement» und dessen Verwendung in der freien Bautätigkeit mit Sicherheit behoben werden.
