Zeitschrift: Cementbulletin
Herausgeber: Technische Forschung und Beratung für Zement und Beton (TFB AG)
Band: 26-27 (1958-1959)
Heft: 8

Artikel: Schäden an Fugenrändern
Autor: [s.n.]
DOI: <https://doi.org/10.5169/seals-153362>

Schäden an Fugenrändern

Es werden die typischen Ausführungsfehler kurz besprochen, welche zu den immer wieder beobachteten Zerstörungen an Fugenrändern führen.

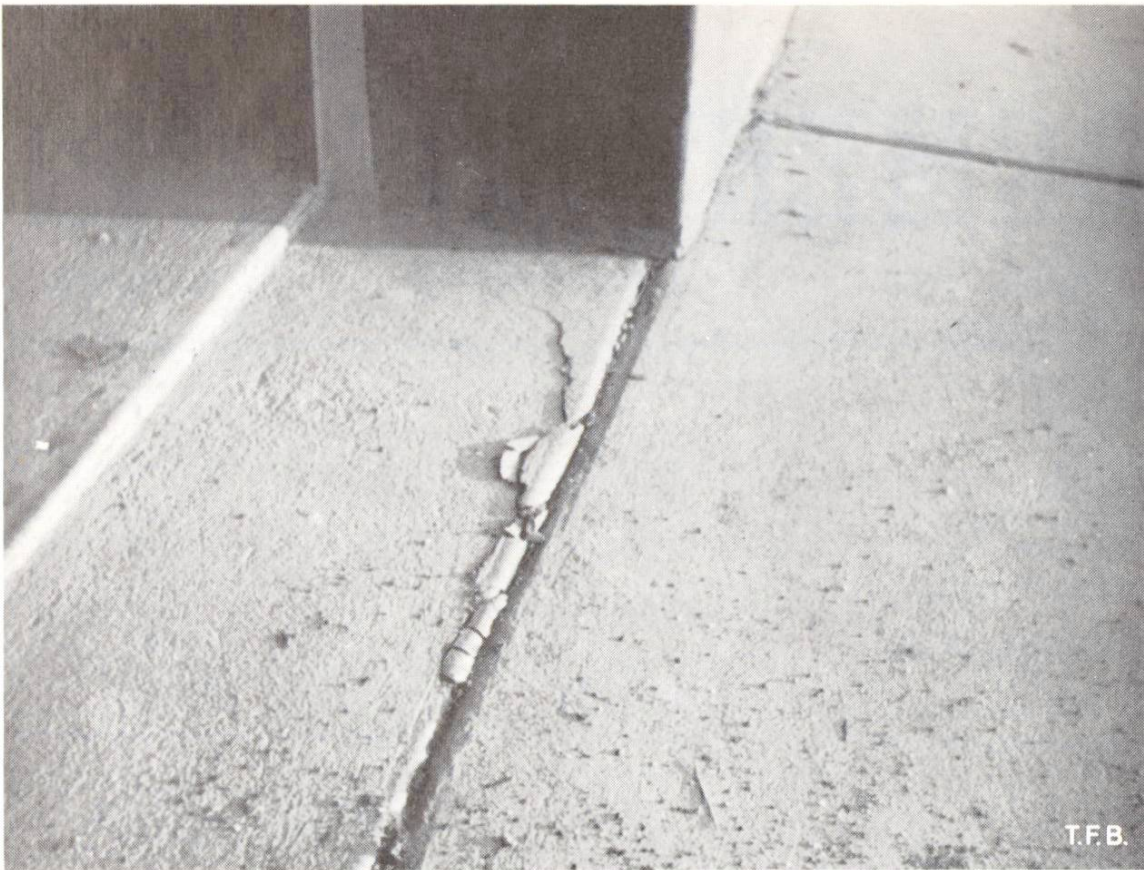
Abb.1 Zerstörung der Fugenkante infolge Verunreinigung der Fuge bei vorausgegangener Schwächung durch starkes Besprengen mit Wasser bei der Bearbeitung

- b) Durch zu **langes Reiben** der Fugenkanten werden der Cement und die feinen Zuschlagsanteile an der Oberfläche angereichert und darunterliegende Schichten entsprechend geschwächt. Die damit entstehenden Ungleichmässigkeiten in der Betonzusammensetzung können zu erheblichen Schwindspannungen führen. Ähnliche Erscheinungen entstehen, wenn bei der Bearbeitung Cement aufgestreut wird oder besondere fette Mörtel aufgezogen werden.
- c) Sehr schädlich ist auch das **Besprennen mit Wasser** vor dem Abreiben der Fugenkanten. Dadurch wird, wie allgemein bekannt, die Festigkeit sehr stark beeinträchtigt. Wenn die Bearbeitung rechtzeitig beginnt, so ist eine Nässung niemals notwendig (Abb. 1).

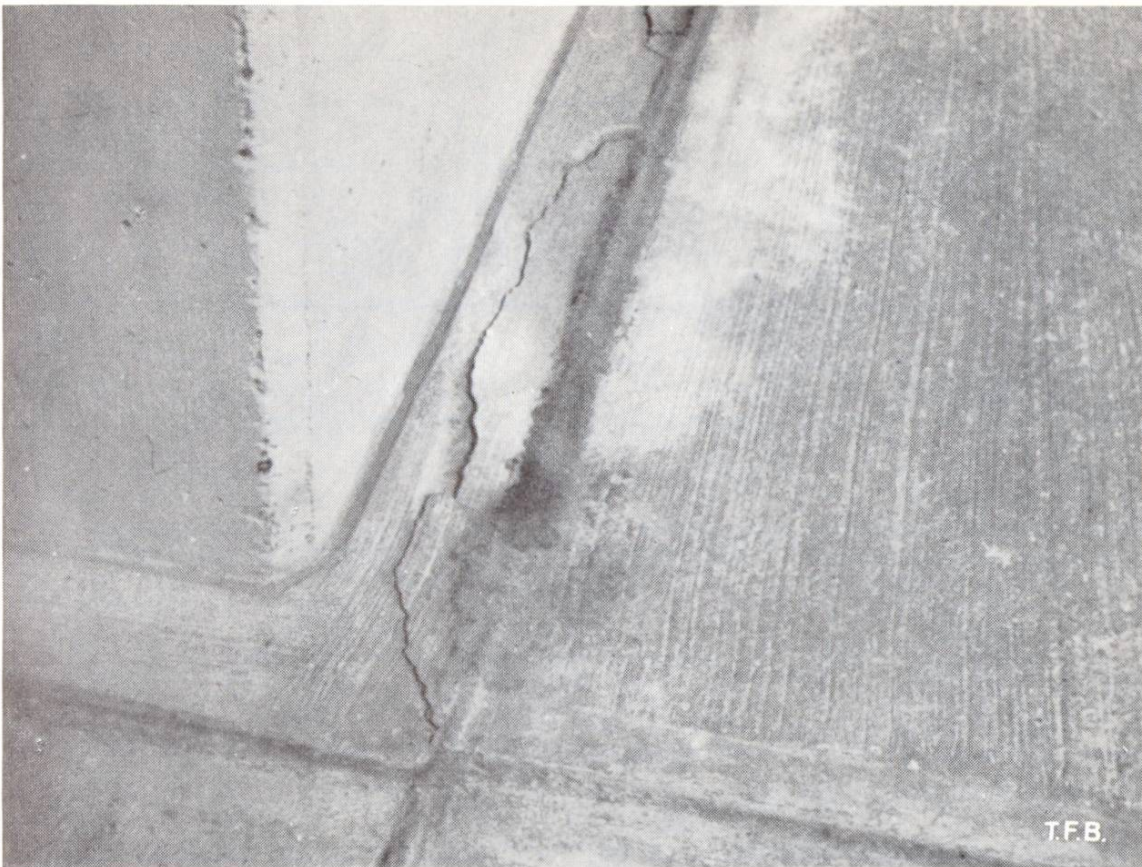
Abb. 5b

Abb. 5a und b Aussprengungen am Betonbelag entlang einer Gebäudemauer entsprechend Abb. 2b. Die Fuge sollte genau über der Fundamentkante liegen. An dieser Stelle stösst aber der wandseitige Belag etwa 5 mm über die senkrechte Trennfläche zwischen Fundament und Betonbelag hinaus und eine geringe Frosthebung genügte, um den Schaden herbeizuführen. Die Aufnahme rechts zeigt die Situation deutlich, insbesondere erkennt man die Spur der Dachpappeneinlage am ausgebrochenen Stück

1. Bei Überzügen oder Belägen muss die Fuge **genau über** einer darunterliegenden Trennfläche oder Kante zu liegen kommen. Ist die Fuge nur wenig seitlich verschoben, so treten bei Senkungen oder Hebungen Absprengungen auf, wie sie in Abb. 2 und 5 dargestellt sind. Man messe deshalb, vor dem Einbringen des Belagbetons, die Lage der Fuge auf den mm genau ein.
2. Vorsicht ist bei Scheinfugen über besonderen nachgiebigen Einlagen geboten. Um Absprengungen zu vermeiden, darf die verbleibende durchgehende Betonzone nicht zu schwach sein und zu nahe an der Betonoberfläche liegen. Ein vollständiger Unterbruch des Betonkörpers in der Breite der unteren Fugeneinlage ist in diesem Falle oftmals angezeigt. Damit wird auch einem möglichen Treiben der Fugeneinlage die sprengende Wirkung genommen (Abb. 3).
