# Betonwände in Ausstellungs- und Verkaufsräumen für Inneneinrichtungen

Zeitschrift: **Cementbulletin**

Band (Jahr): **32-33 (1964-1965)**

Kurze Beschreibung der Ausführung, Bilderbericht.

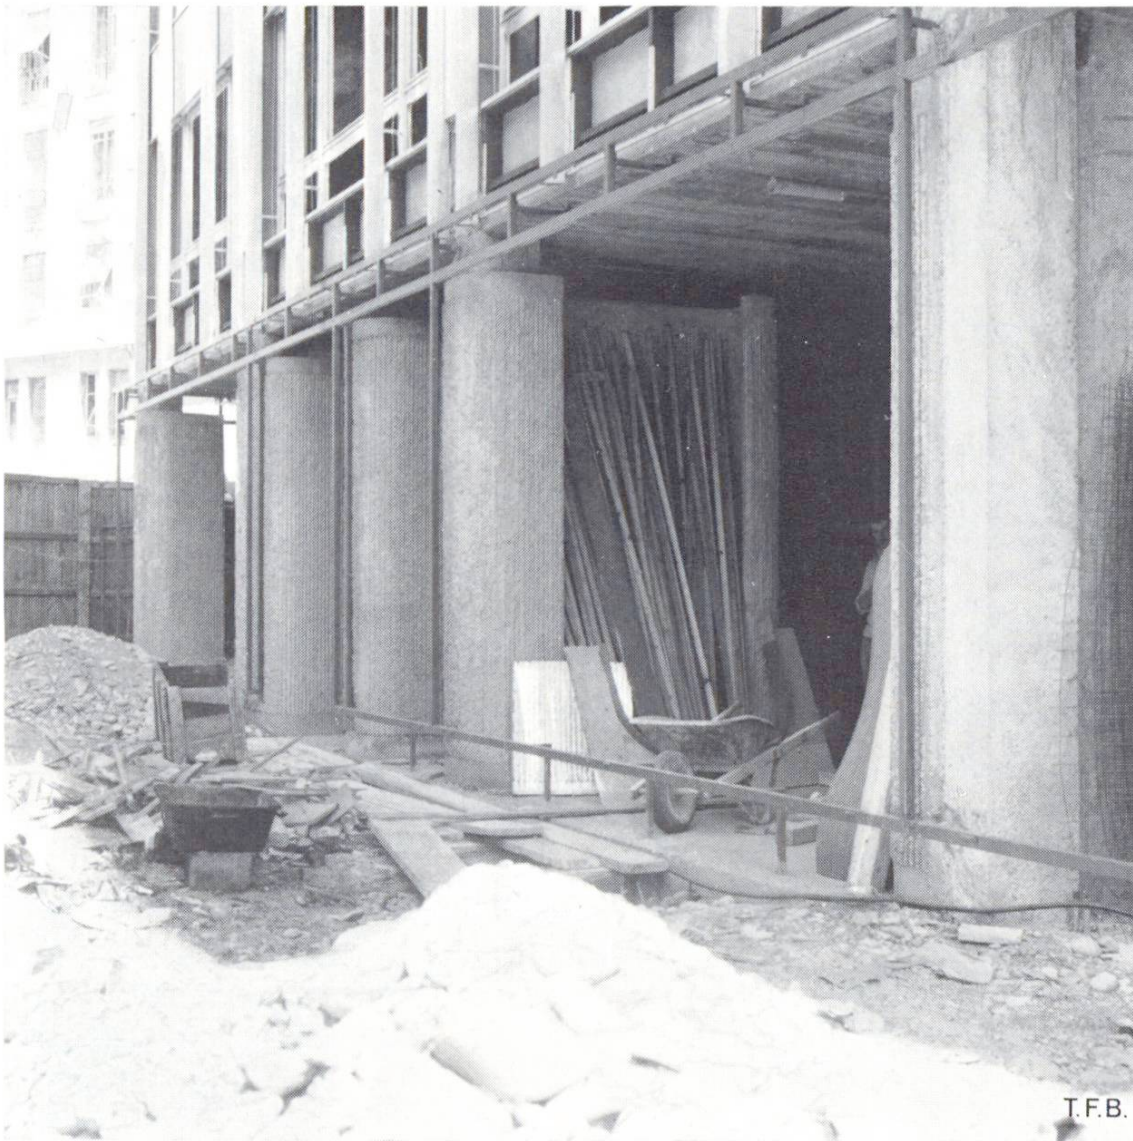
Abb. 4 Eine Schaufensterfront im Rohbau-Zustand.

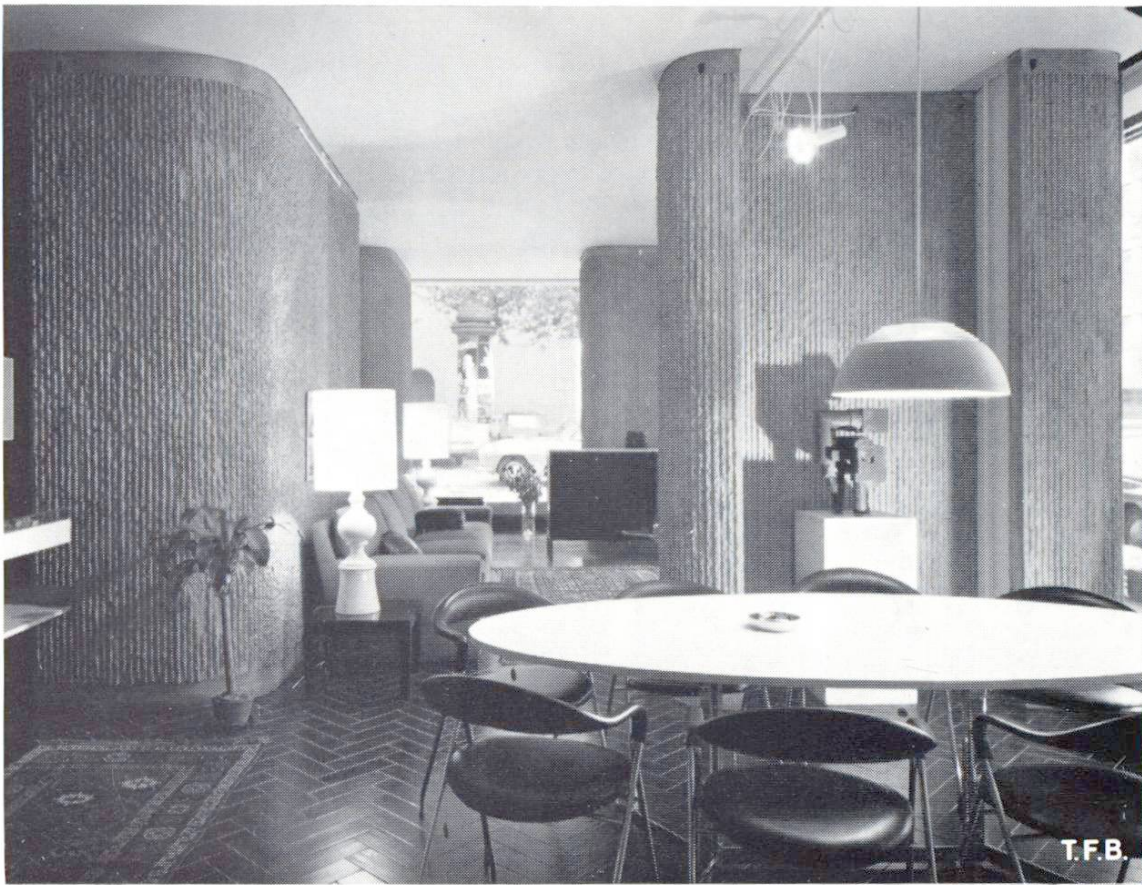
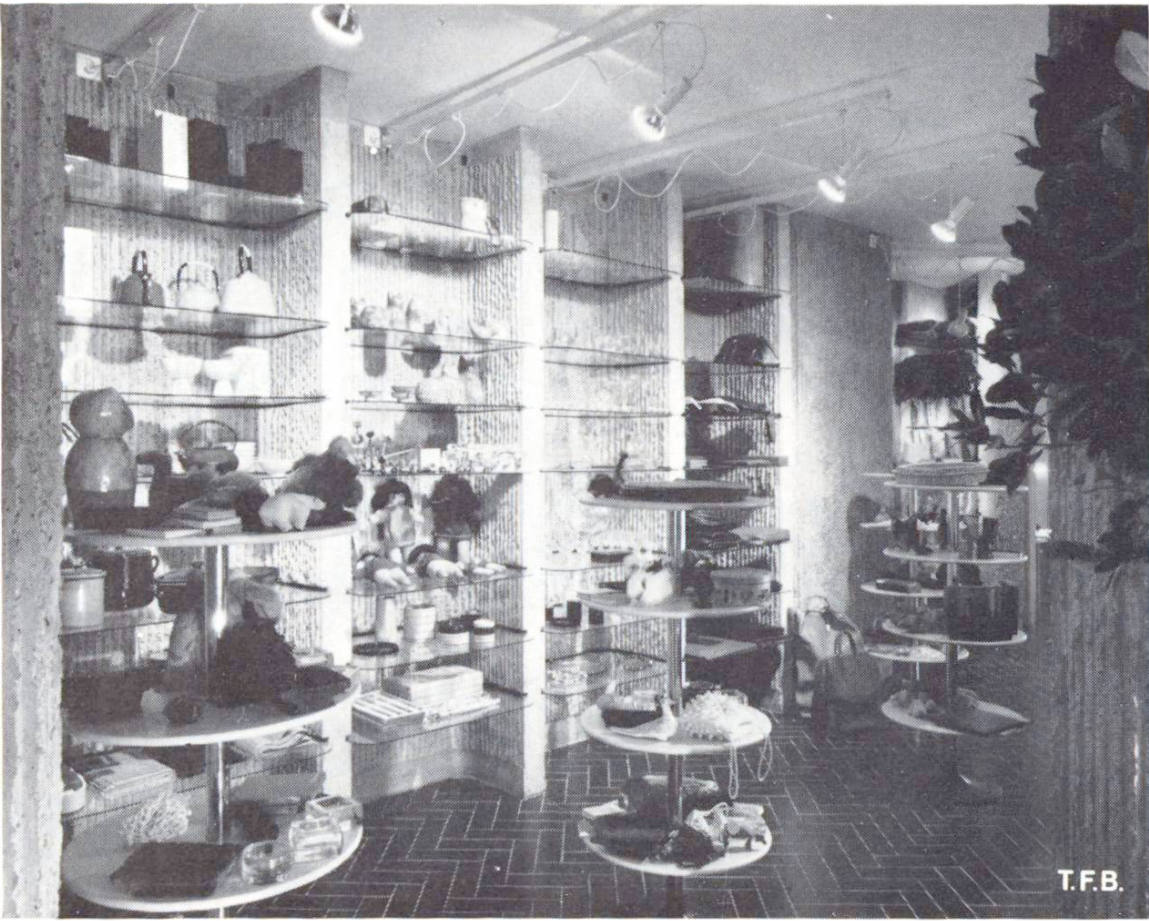
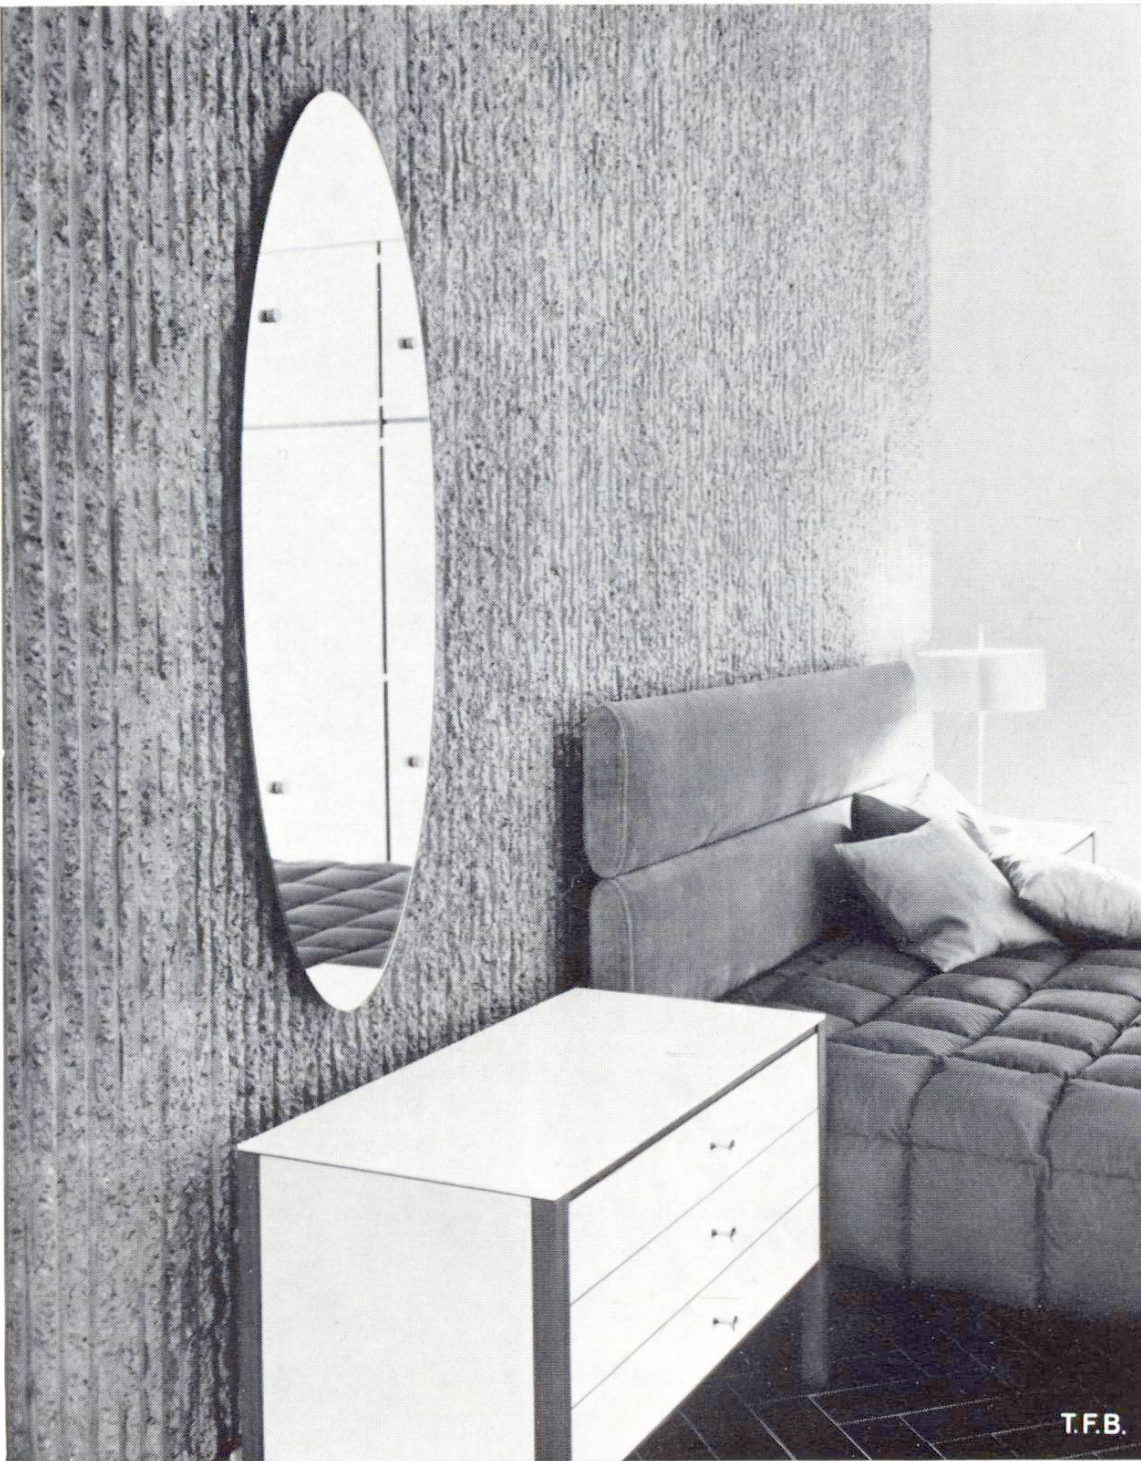
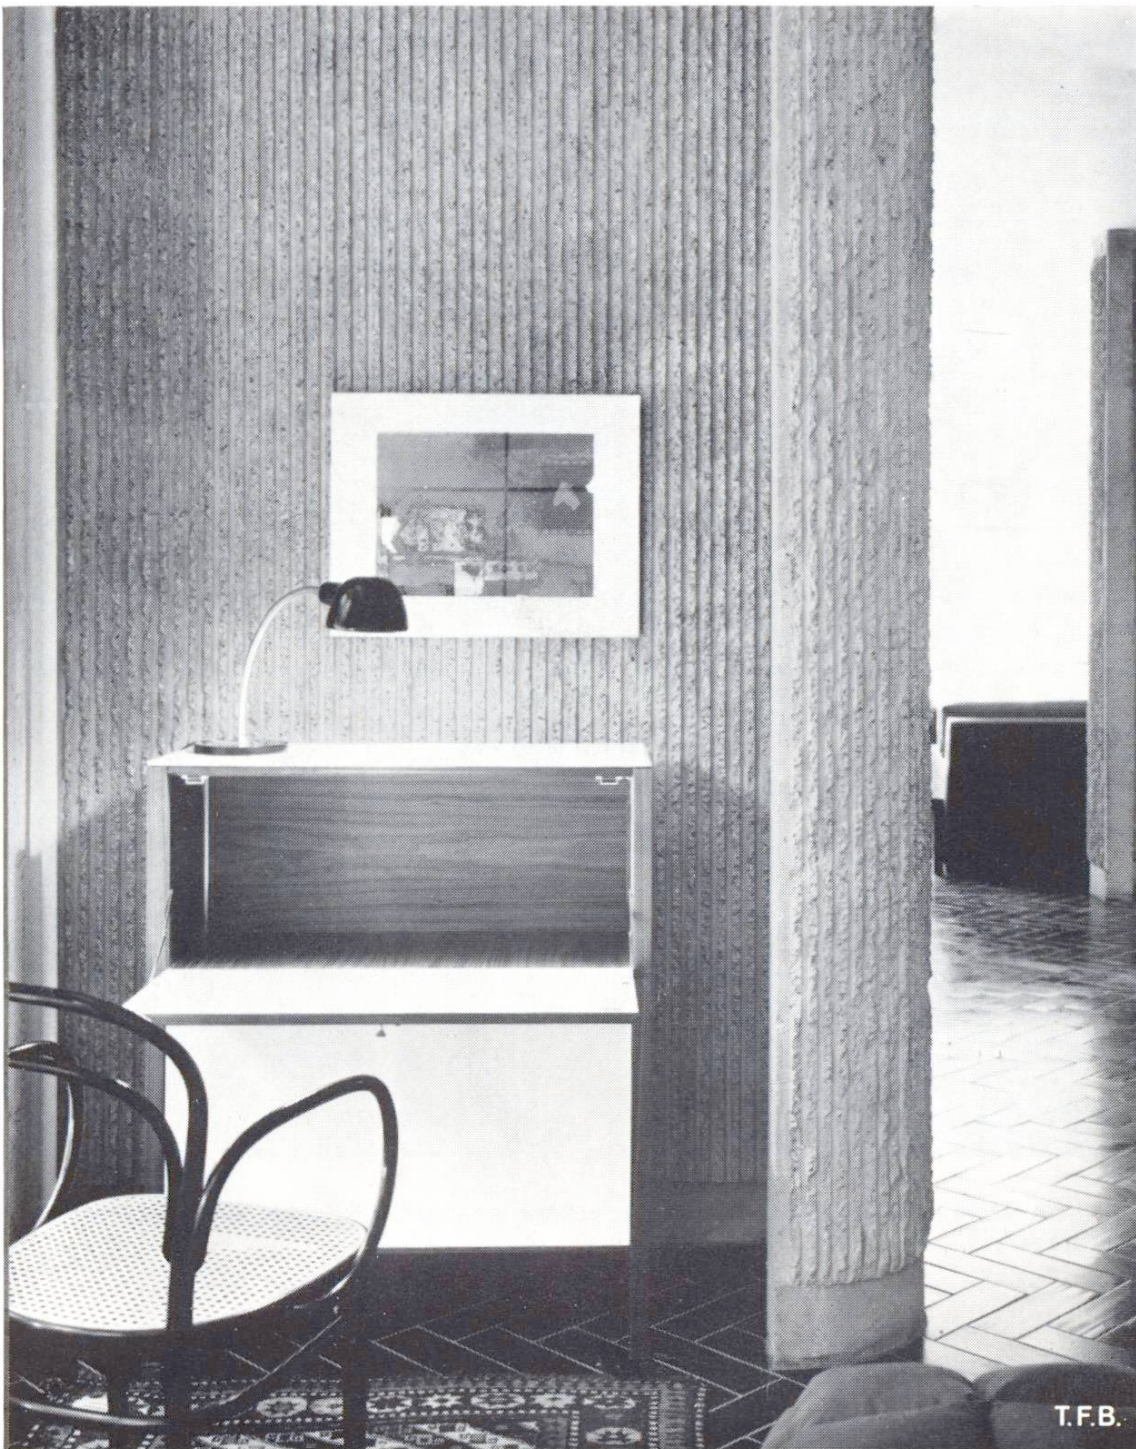
Abb. 5-10 Aufnahmen der fertigen Ausstellungsräume.

War der Beton richtig erhärtet, so wurden die Kanten der Rippen mit dem Hammer gebrochen. Die Arbeit wurde von einem einzigen Maurer ausgeführt, damit die «Hand» gleich blieb.

Vor Eröffnung des Ladenlokales wurden die Wände mit einem farblosen Polyton-Anstrich behandelt.
