CEMENTBULLETIN

DEZEMBER 1970

Gefärbter und gestockter Sichtbeton

Wohnhaus R. Zurlinden in Aarau, erbaut 1967/68
Architekten: R. und E. Guyer BSA/SIA, Zürich
Fotos: Jörn Maurer, Brugg

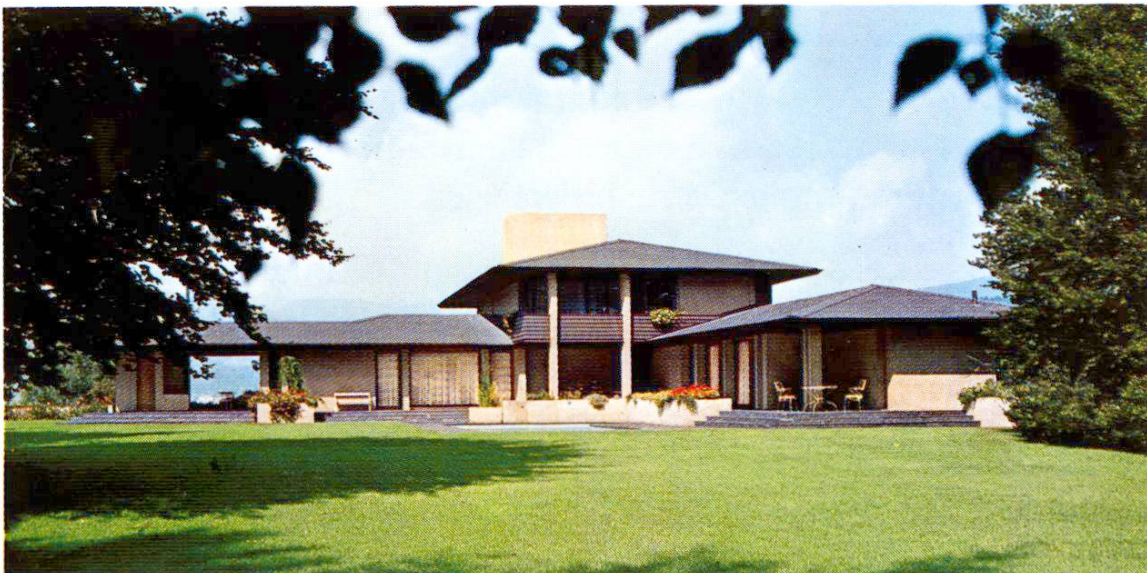
Links der Wohntrakt, in der Mitte unten die Halle, oben die Kinderzimmer, rechts der Elterntrakt.

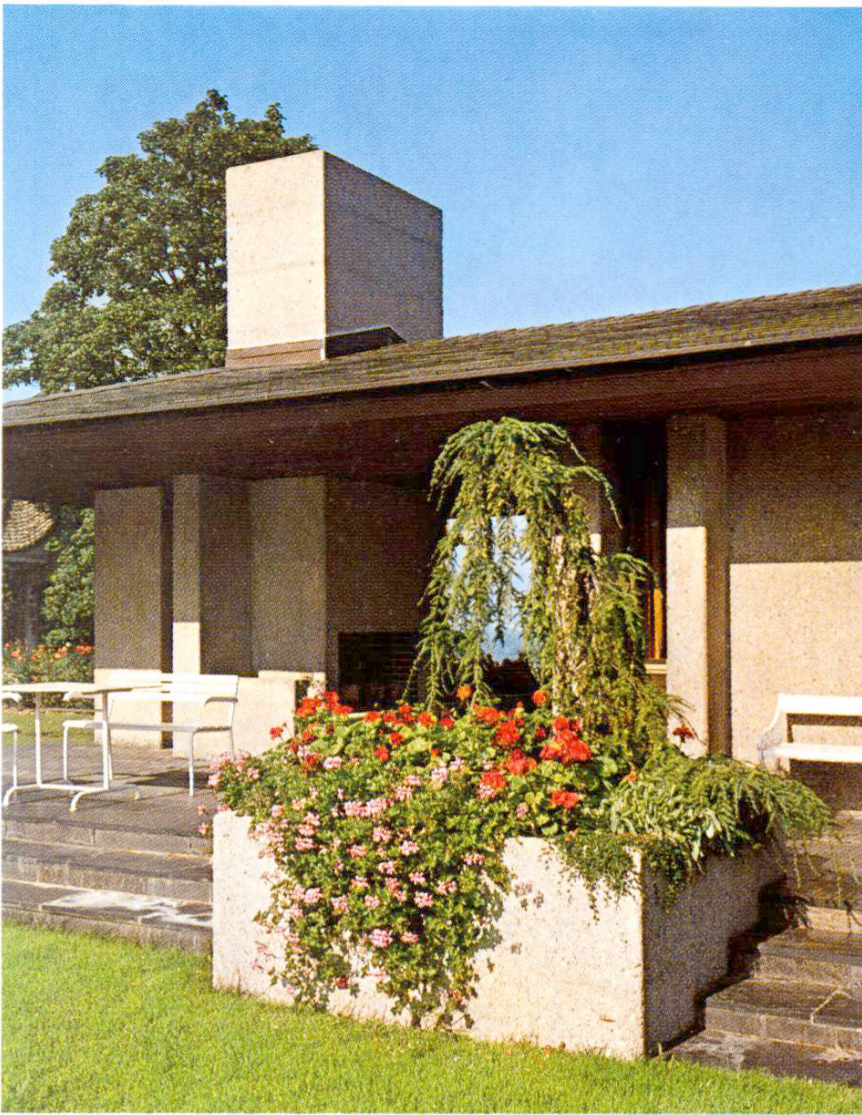
Gedeckter Sitzplatz mit Cheminée.
Der Beton hilft mit, Innenräume, Aussenräume und Garten zur Einheit zu verbinden.

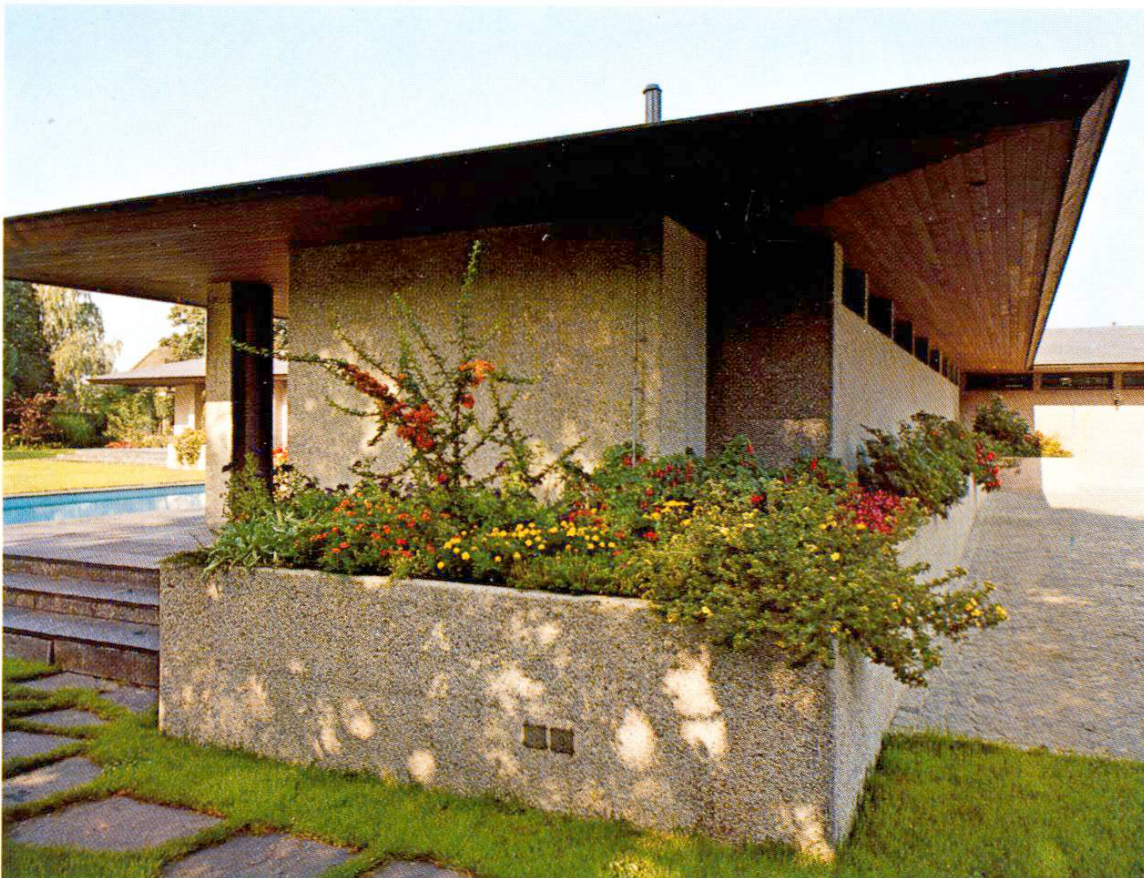
Ostseite des Elterntrakts.

Im Zusammenklang mit Holzdecken, Eternitdach, Natursteinböden (Schiefer und Pflästerung) und Bepflanzung zeigt das freigelegte Korn des Betons eine reich strukturierte Oberfläche.

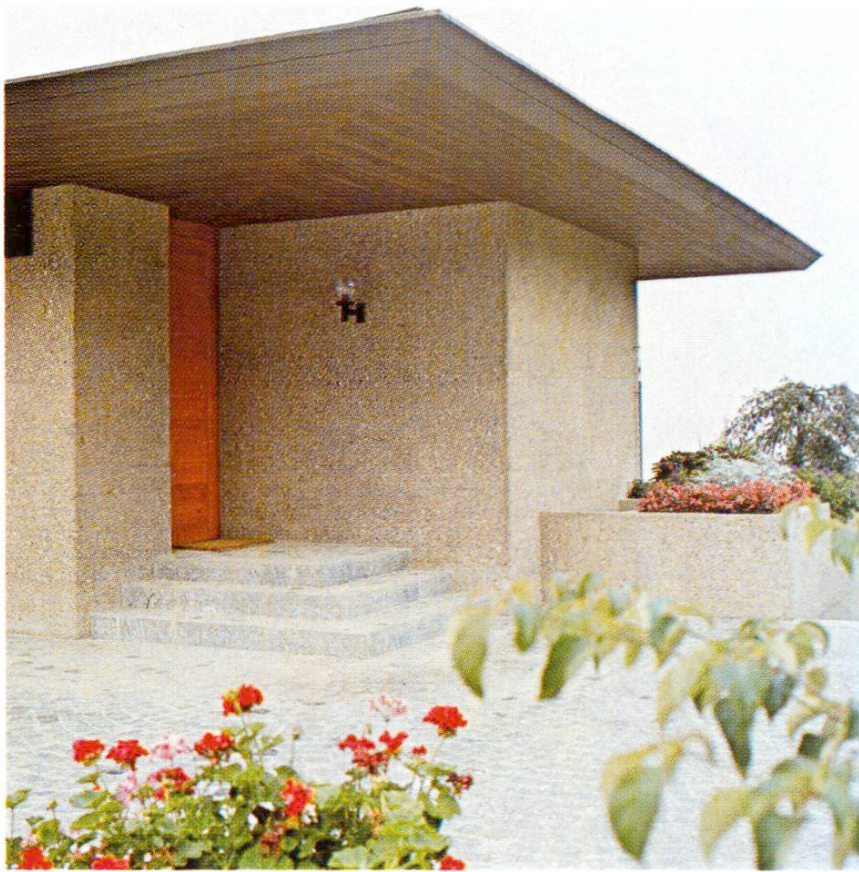
Diensteingang.

Die Fassaden geheizter Räume sind als Doppelwände mit Zwischenisolierung ausgebildet.

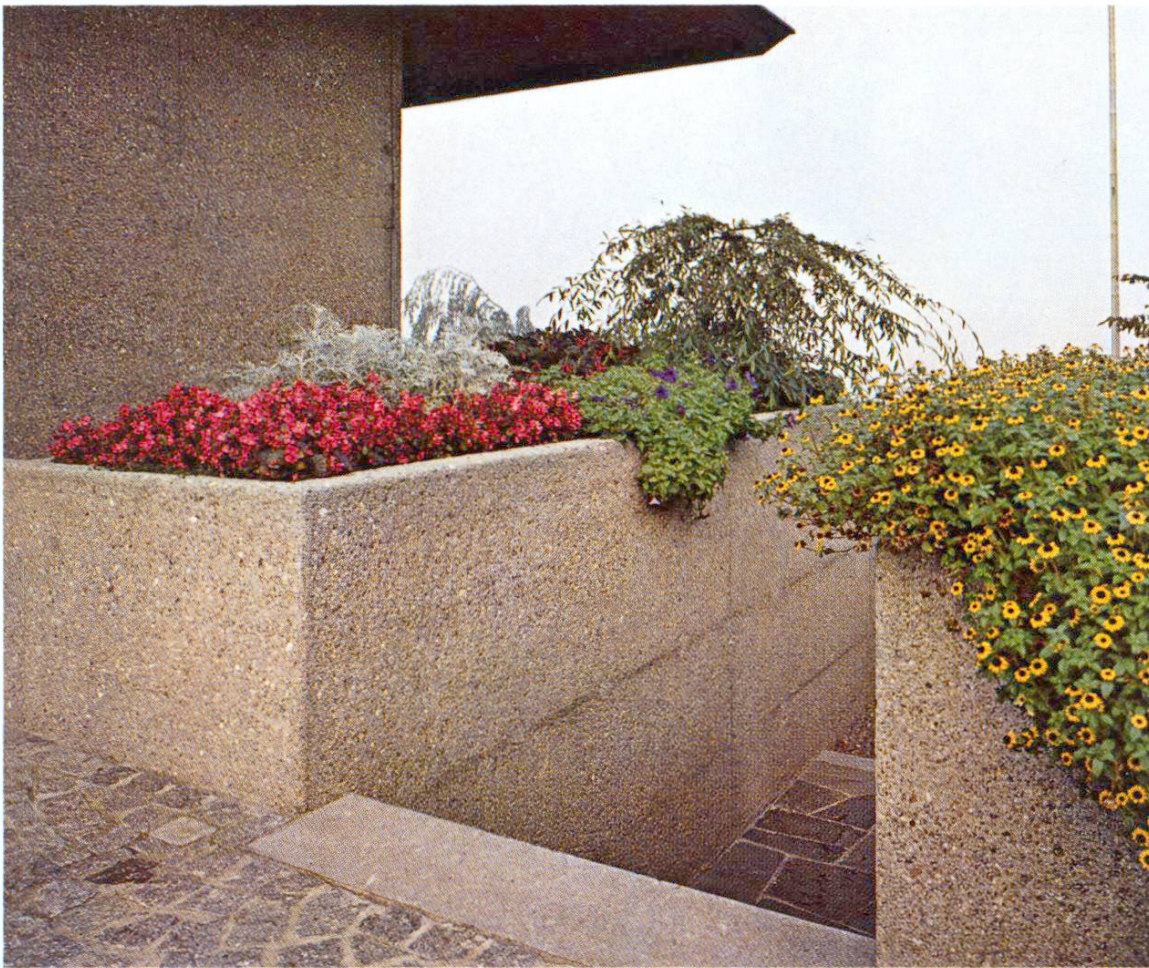
Durchgang zwischen Pflanzentrögen.

Kleine Undichtigkeiten in den Schalungsfugen zeichnen sich bei entfernter Zementhaut eher noch stärker ab als beim schalungsrohen Sichtbeton.

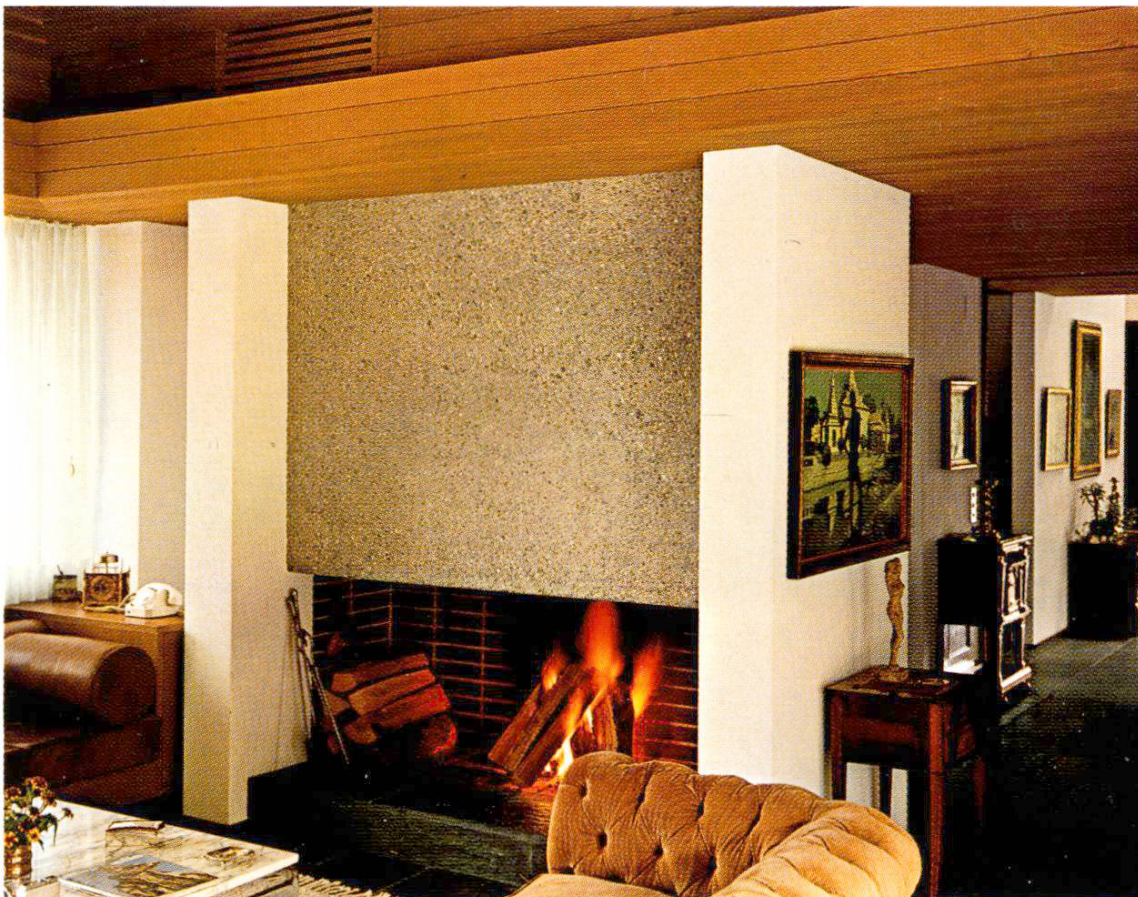
Cheminée mit Sichtbetonfront im Wohnraum.
