# CEMENTBULLETIN

MAI 1972

## Die Veränderung der Betonoberfläche durch Witterungseinflüsse

**Beschreibung von Einwirkungen von Wasser und Luft. Veränderungen des Grautons. Fotodokumentation über die Veränderungen bei langjähriger natürlicher Bewitterungen.**

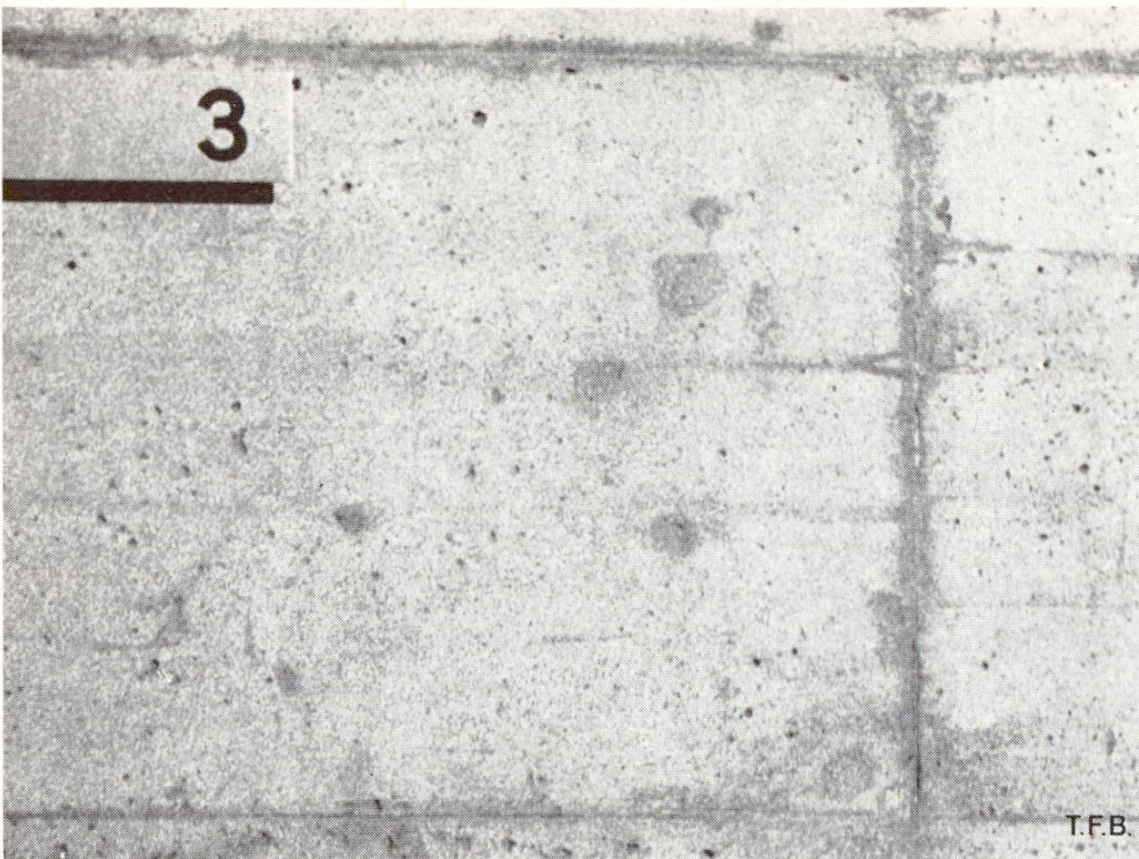
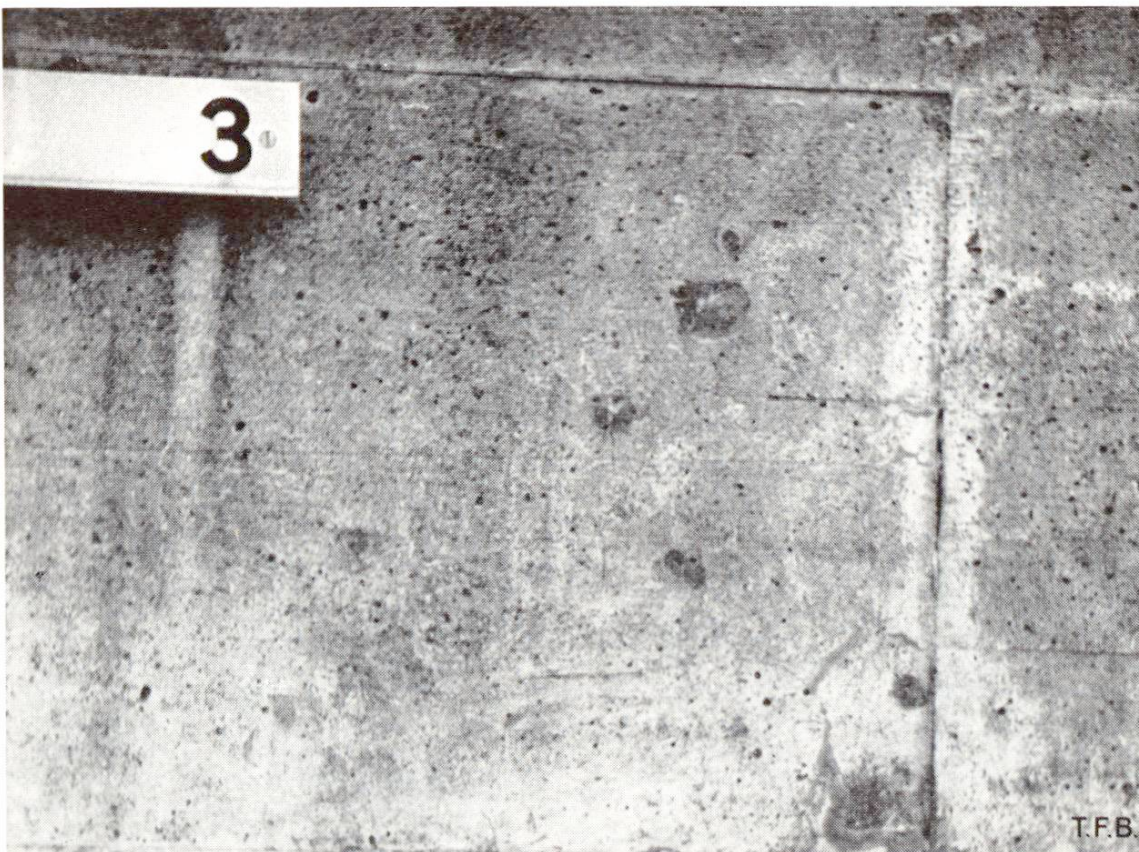
Abb. 5 und 6 Stützmauer mit Anzug wie Abb. 1 und 2. Aufnahmen 1962 bzw. 1972. Gut verdichteter Beton P 300 aus imprägnierten Schaltablen. Allgemeine Dunklerfärbung infolge Bewuchs und Auflösung der obersten Kalkhaut. Anfänglich dunkle Streifen entlang der Schalungsfugen zeichnen heute hell. Dies ist die Folge der Nachhydratation und des geringeren Bewuchses der an diesen Stellen äusserst dichten und zementreichen Betonoberfläche. Zahlreich sind auch die scheinbar neuen Luftlöcher, die aber ursprünglich nur durch eine dünne Zementhaut bedeckt waren. Die Abzeichnungen der Holzäste treten heute stärker hervor als ursprünglich. Dies ist die Folge des stärkeren Bewuchses an Stellen grösserer Porosität. Ähnliches gilt auch für die scharfe Abzeichnung undichter Schalungsfugen. Der markante Flecken im unteren Eck der Schalungstafel ist komplexer Natur. Astholz, Undichtigkeit und Entmischung haben hier eine besonders starke Porosität des Zementsteins hervorgerufen.

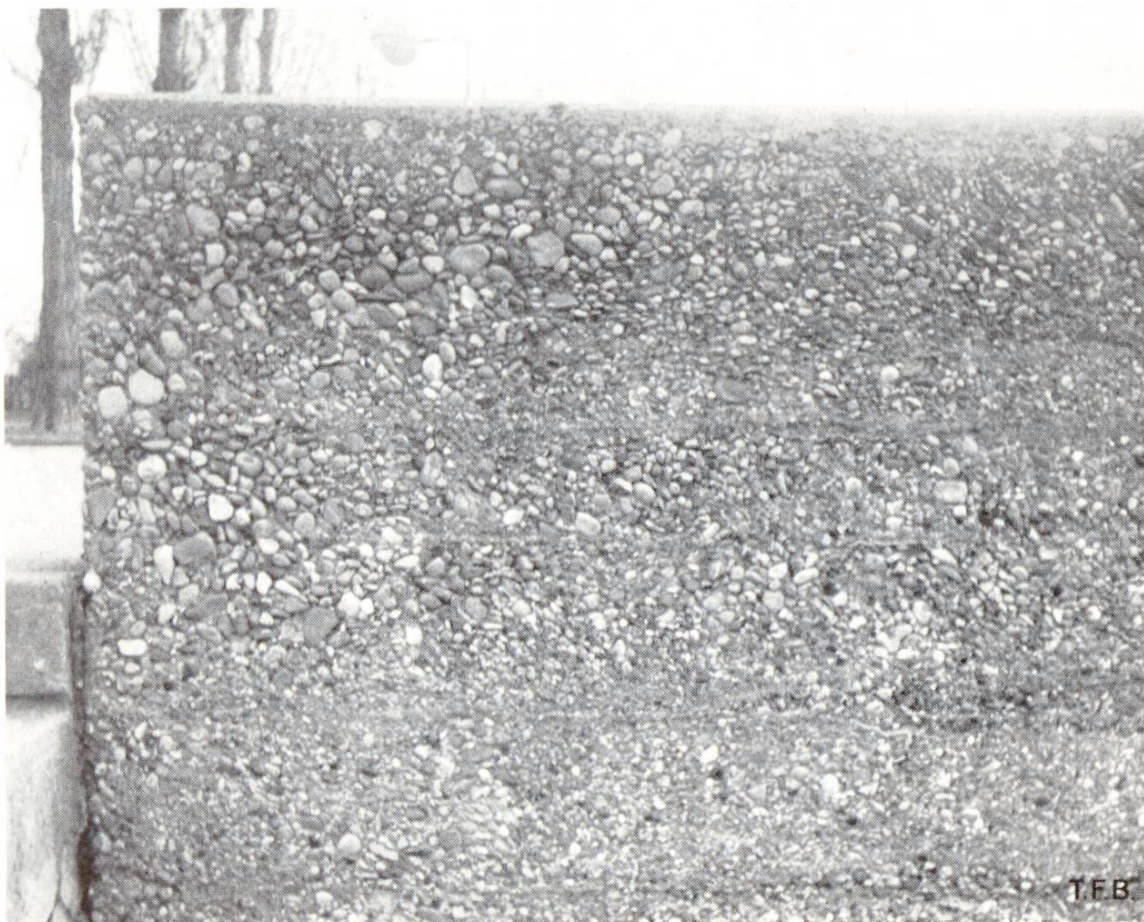
Abb. 9 und 10 Kleine Stützmauer aus Orts-Waschbeton in einer Schulhausanlage in Zürich, vollständig der Witterung ausgesetzt. Aufnahmen 1962 bzw. 1972. Dieses Bilddokument widerspricht der allgemeinen Auffassung, dass Waschbeton besonders frostgefährdet sei. Wohl sind die Körner heute, nach 10 Jahren, etwas mehr ausgewaschen und freigelegt, doch kaum ein Steinchen ist herausgesprengt worden. Auch die Mauerkrone aus einem Mörtelbelag hat sich sehr gut gehalten, im Gegensatz zum seitlichen Verputz der Treppenstufen.
