CEMENTBULLETIN

JANUAR 1989

Metallbauteile in Wasserbecken

Materialwahl. Montagehinweise.

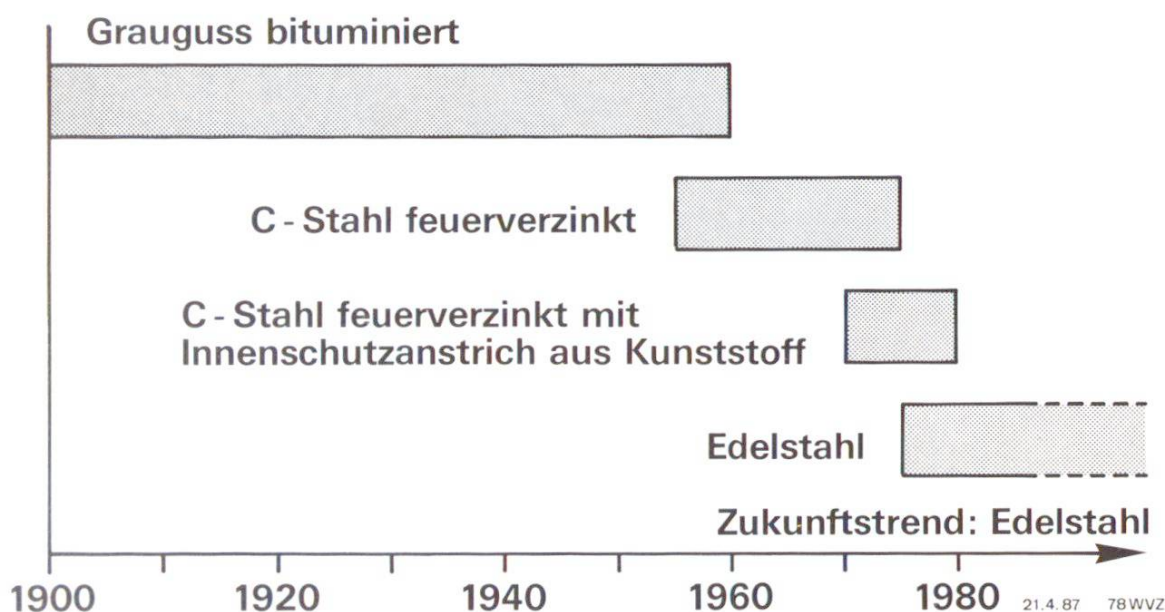
Abb. 1 Materialwahl bei Metallbauteilen. Entwicklungsbild im Anlagebau der Wasserversorgung Zürich.

Bei Bauaufgaben im Wasserbau hatte der *Edelstahl* während der letzten Jahre seine eindeutige Bestätigung gefunden, vgl. Abb. 1 und 2.

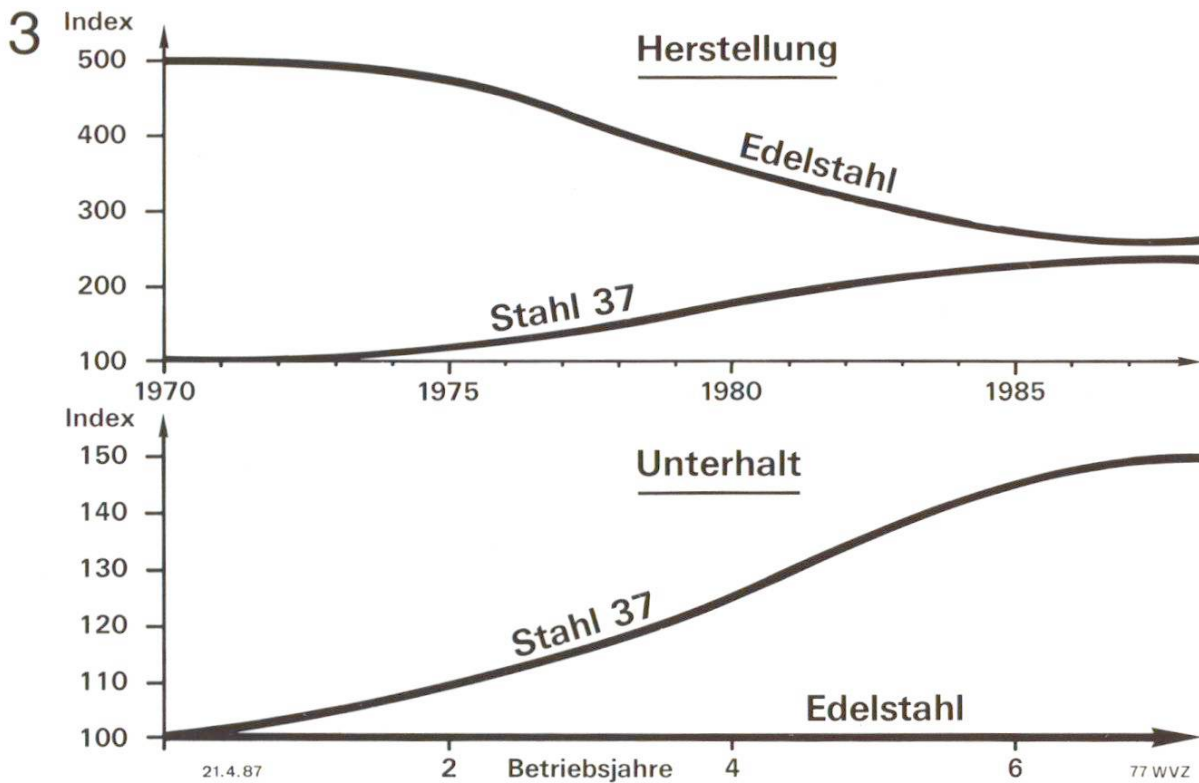
Abb. 2 Preise für Herstellung und Unterhaltskosten von Stahlbauteilen (Trendkurven).

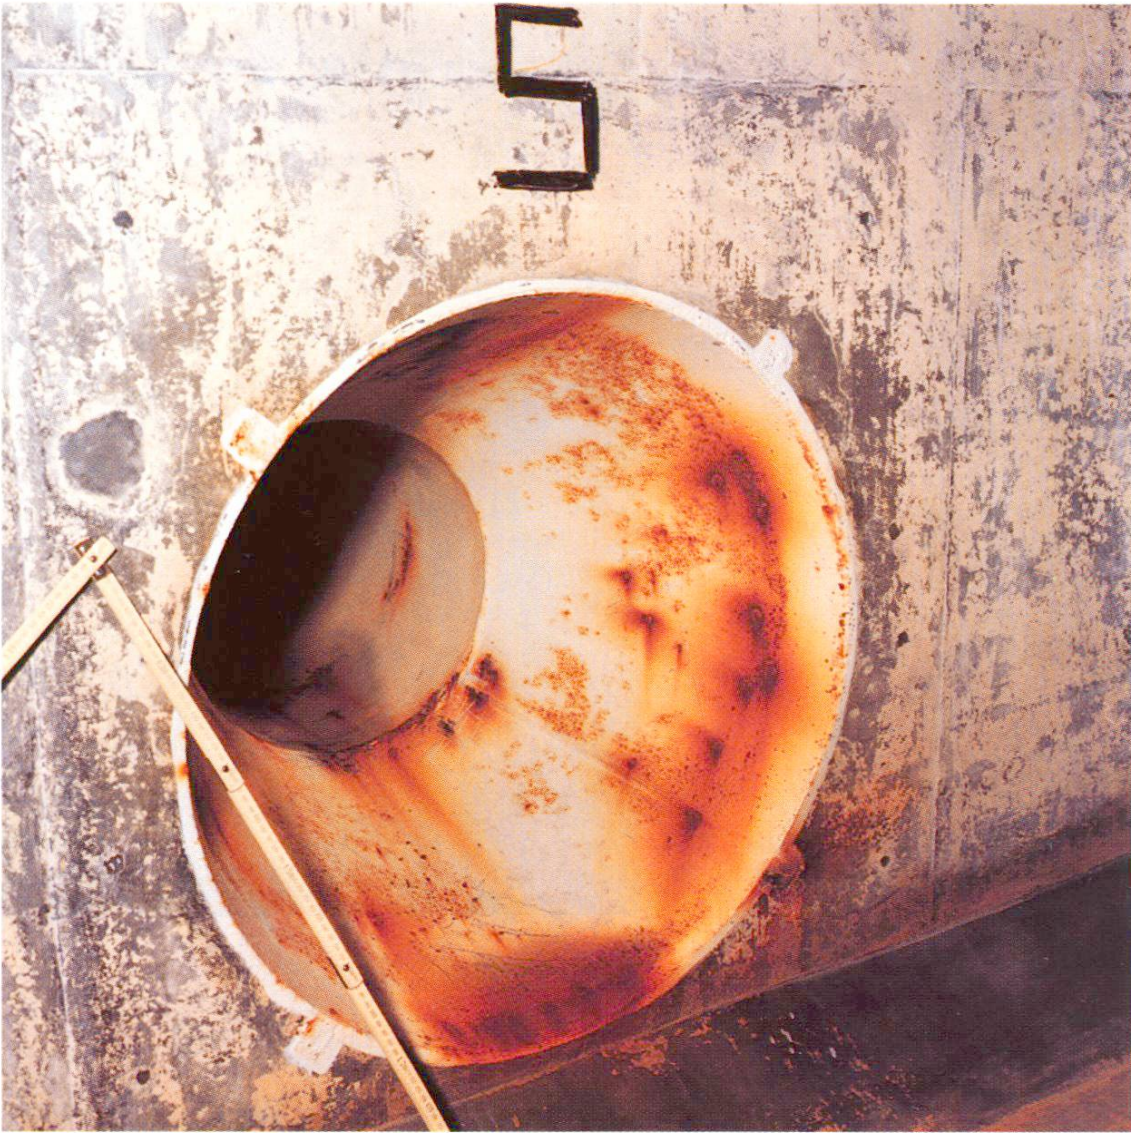
Abb. 3 Auslauftrichter eines Trinkwasserreservoirs nach zehn Jahren Betrieb (St 37 feuerverzinkt mit Kunststoffschutzanstrich).

Die Stahlbauteile mussten einen Entwicklungsweg vom gewöhnlichen Baustahl (C-St. bzw. St. 37) zum Edelstahl durchlaufen. Edelstahl ist Chrom-Nickel-Stahl (ehemals V2A, heute Werkstoff Nr. 1.4301). Grund dazu waren schlechte Erfahrungen mit abschreckenden Bildern (Abb. 3–7): Unannehmlichkeiten für den Betrieb wegen Ausserbetriebsetzung, zeitraubende Sanierungen, hohe Instandstellungskosten (bis zehnmal höher als die richtige Erstinvestition).

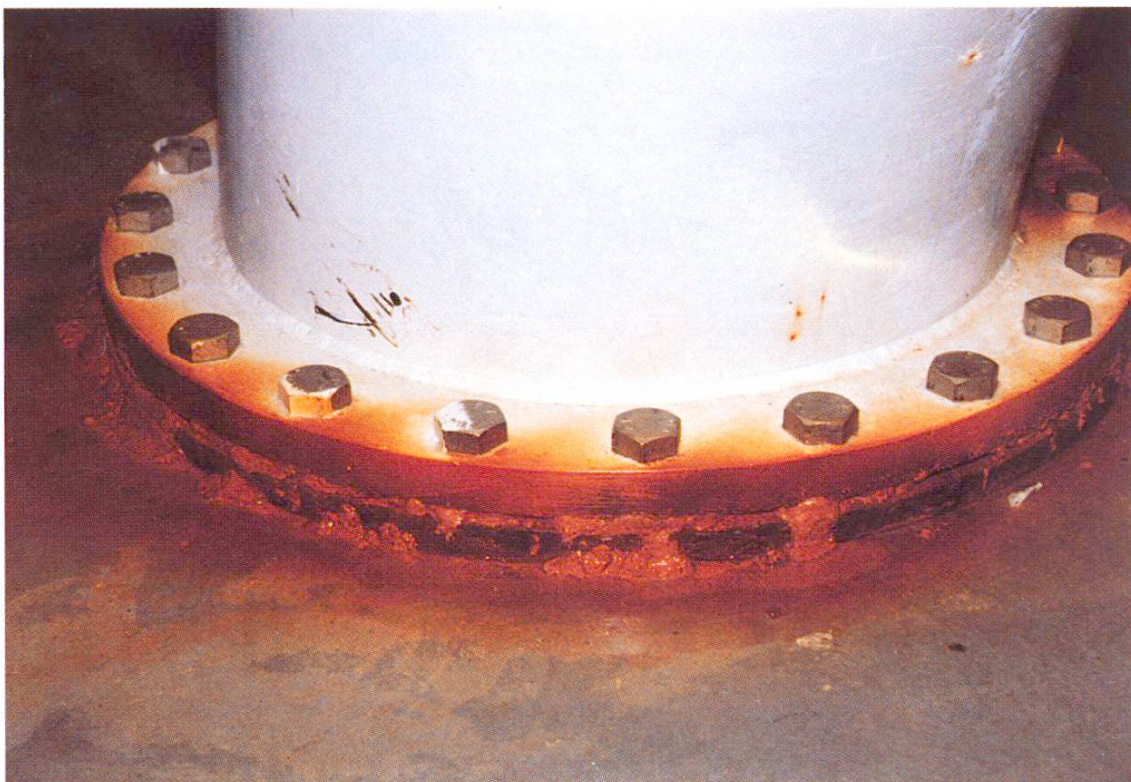
Abb. 4 Korrosionsschaden in einem Trinkwasserreservoir nach fünf Jahren Betrieb (gleiche Ausführung wie Abb. 3).

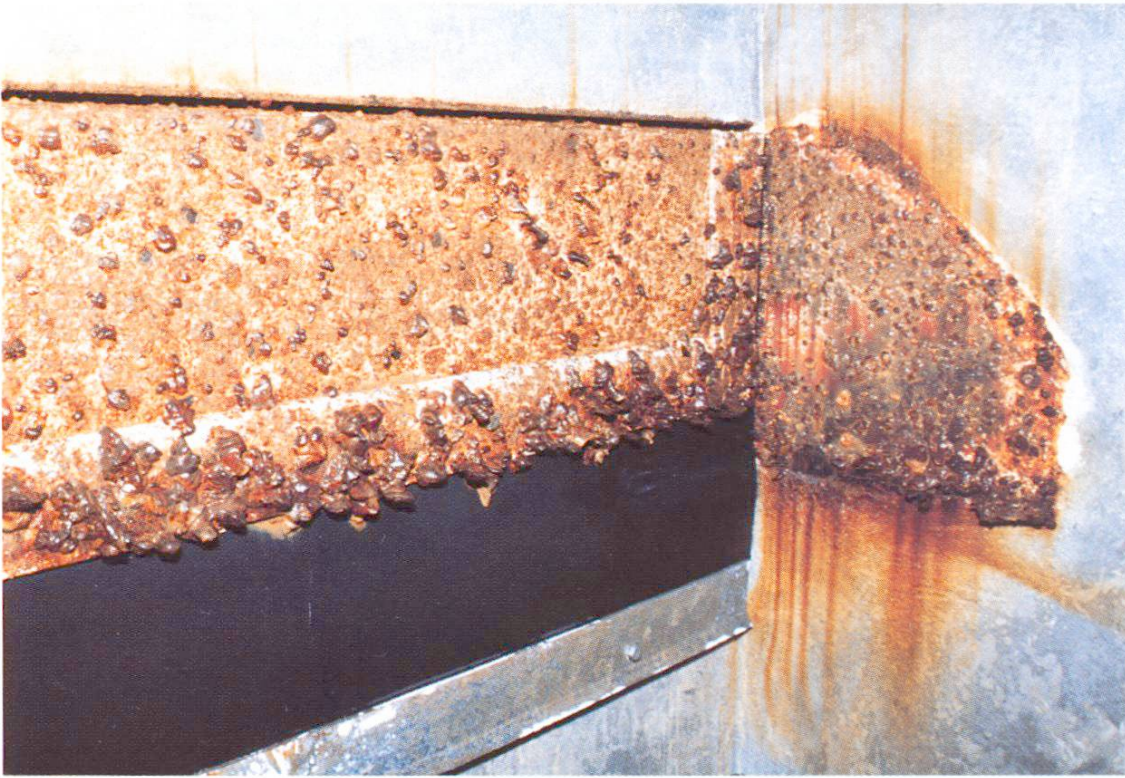
Abb. 5 Korrosionsschaden an Stauklappe eines Aktivkohlefilters nach fünf Jahren Betrieb. Verstärkte Korrosion durch Luft-Wasser-Verhältnisse mit Ozon (gleiche Ausführung wie Abb. 3).

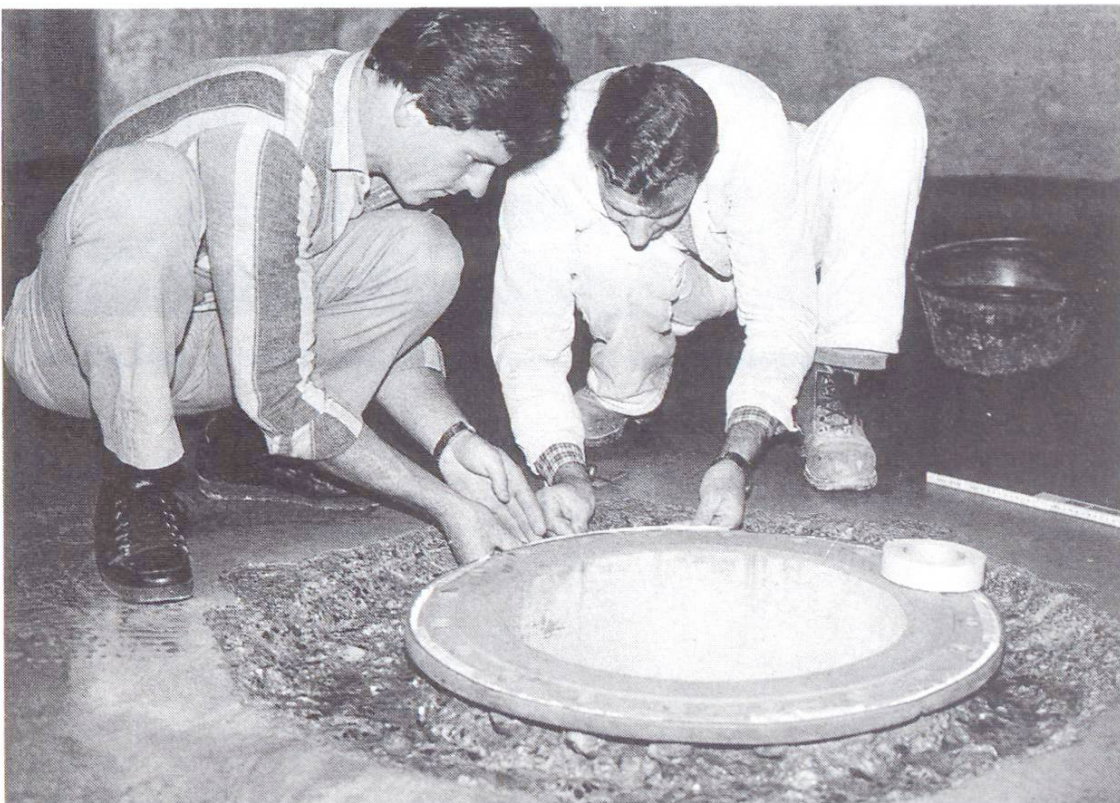
Abb. 6 Sanierung eines Flansches (vgl. Abb. 4) mittels Zementpassivierung.

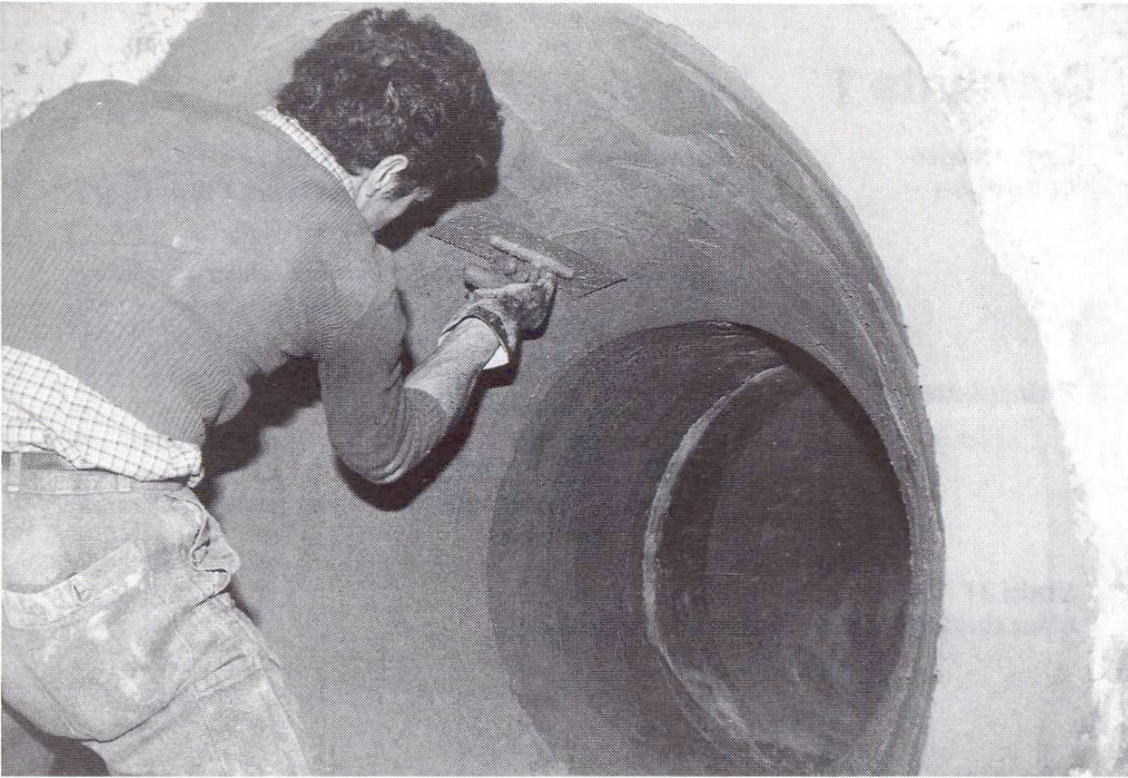
Abb. 7 Aufbringen einer Zementmörtelauskleidung.

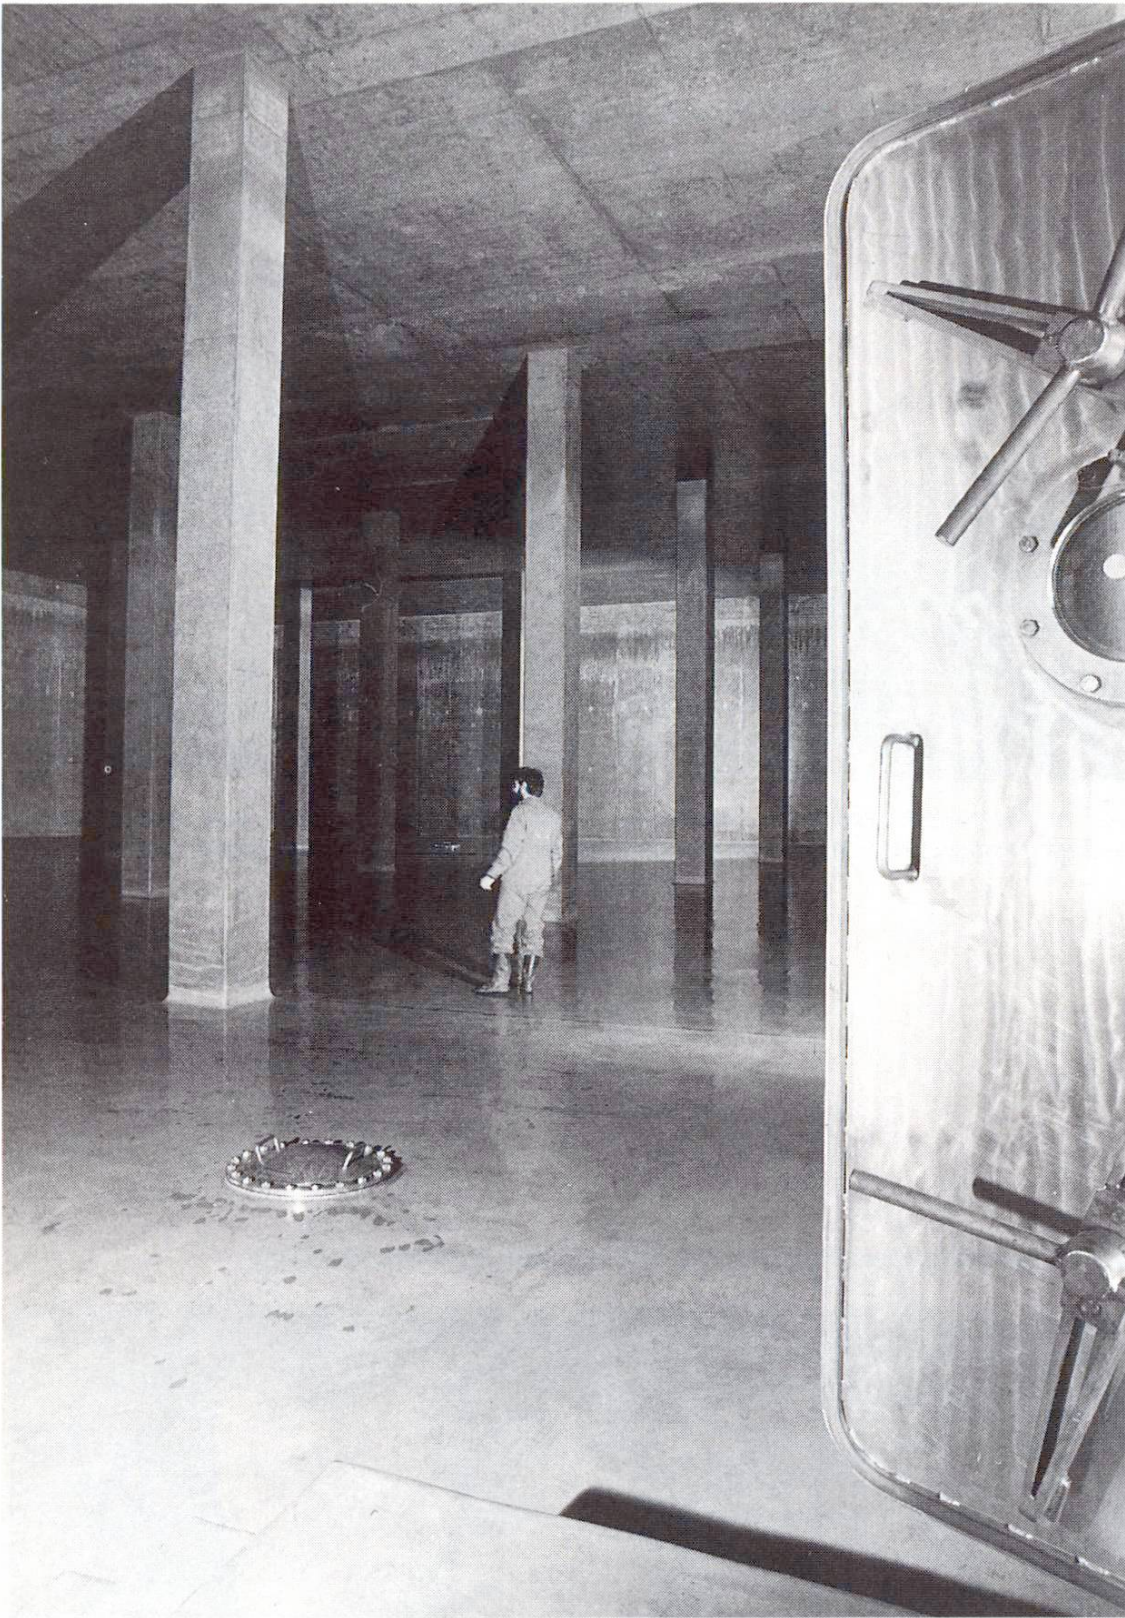
Variante 1

Stahl 37 / Zementauskleidung
oder duktiler Guss / Zementauskleidung

Variante 2

Abb. 9 Die Problemlösung: Metallbauteile aus Edelstahl.

Gefährdete Bauteile sind: Einlauf- und Auslaufrohre, Eingangstüren, Stau- und Schlitzklappen, Schutzrohre, Geländer, Leitern usw. Sämtliche Einbauten im Wasserbereich inklusive Hilfs- und Befestigungsmaterial (auch die einfachsten Schrauben) sind *konsequent in Edelstahl auszuführen* (Abb. 9). Die Wahl des optimalen Baumaterials kann und darf erst mit Hilfe von Betriebserfahrungen bestätigt oder eben widerlegt werden. Wie die Abbildungen 10 bis 13 zeigen, bewahrheitet sich folgende Weisheit: «Vorbeugen ist besser als heilen.»
