# CEMENTBULLETIN

Nr. 10 / Oktober 1995 / 63. Jahrgang

## Risse in jungem Beton

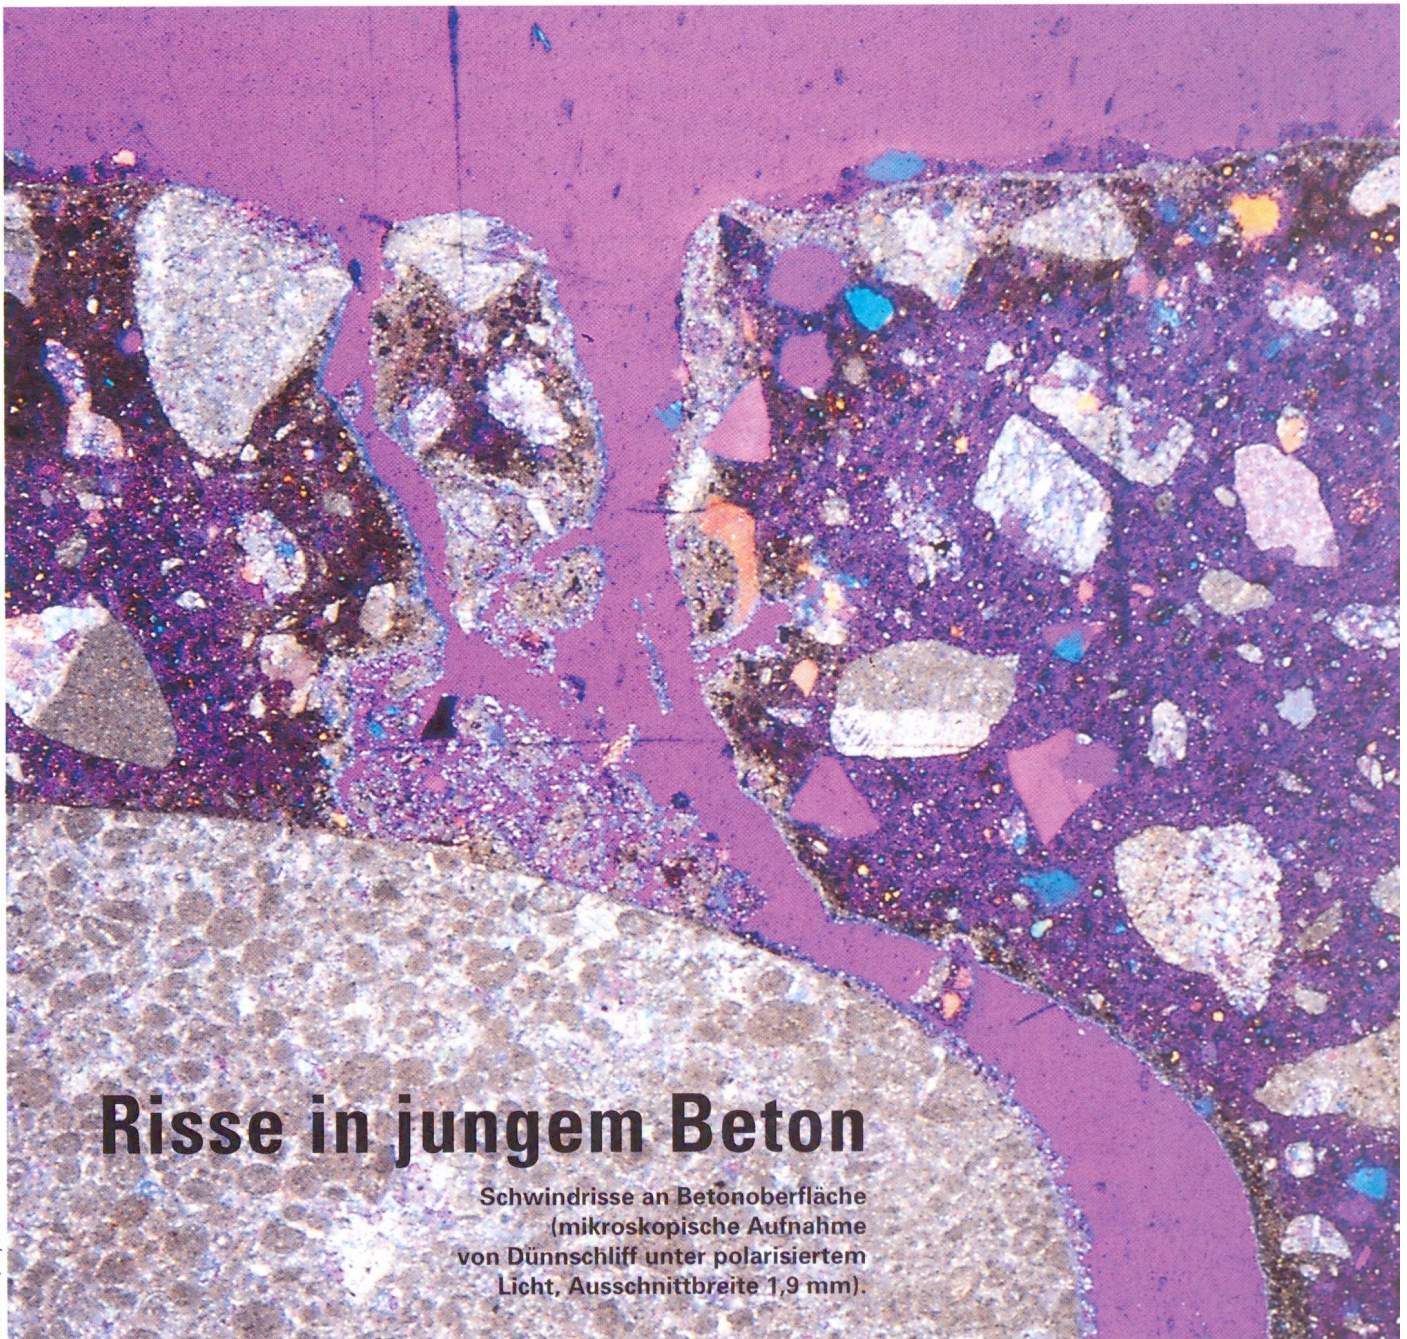
Schwindrisse an Betonoberfläche  
(mikroskopische Aufnahme  
von Dünnschliff unter polarisiertem  
Licht, Ausschnittbreite 1,9 mm).
