Les éboulements de la Dent du Midi et les mesures de précaution prises par l'administration en cas de rupture du câble interurbain Aigle—St-Maurice—Martigny.

Par O. Krebs, Lausanne.

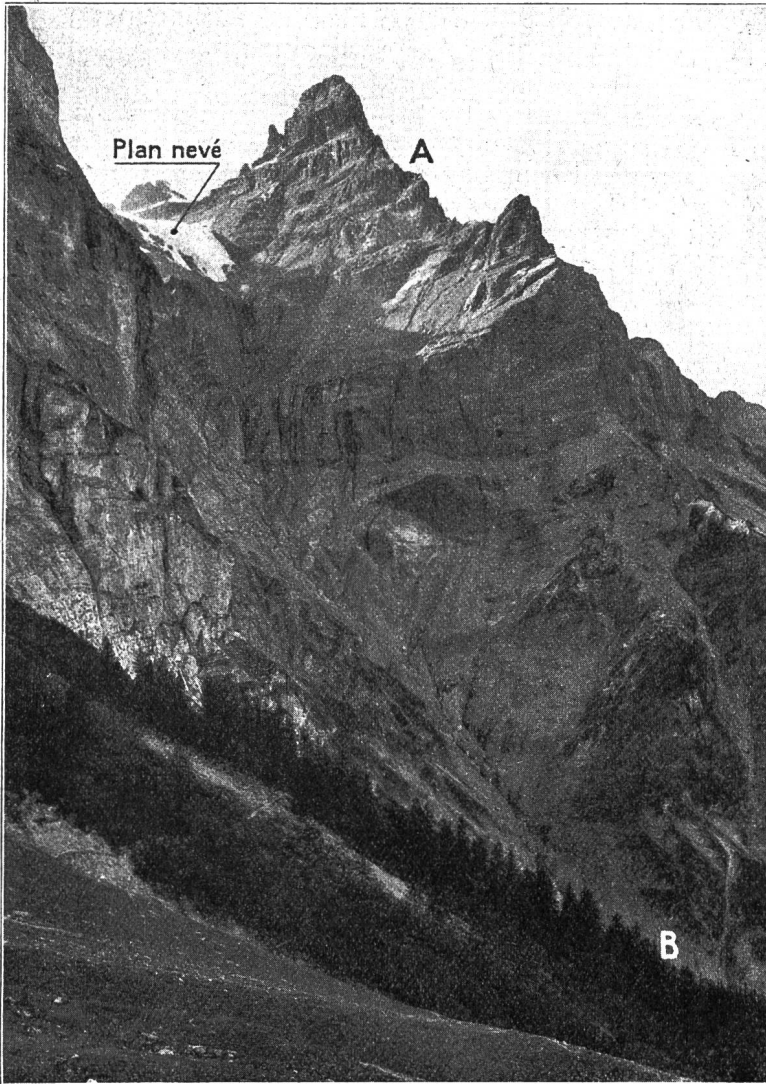
Fig. 2.

On est arrivé à la conclusion, d'après le Bulletin des C.F.F., que des blocs de rochers représentant un volume de 50,000 à 100,000 m³ se sont détachés des derniers temps de la région A de la cime de l'Est

(voir Fig. 2), et qu'en tombant sur la pente caillouteuse ils ont entraîné d'autres matériaux; le tout ne s'est probablement arrêté que dans l'étroite gorge du St-Barthélemy, au point B. Ces éboulis ayant formé barrage, les eaux du ruisseau s'accumulèrent et leur pression fut telle qu'elle creva cet obstacle avec une violence extraordinaire; l'avalanche balaya tout ce qui s'opposait à son passage, et la pluie aidant, c'est, au dire d'experts, plus d'un million de mètres cubes qui furent précipités dans la plaine.

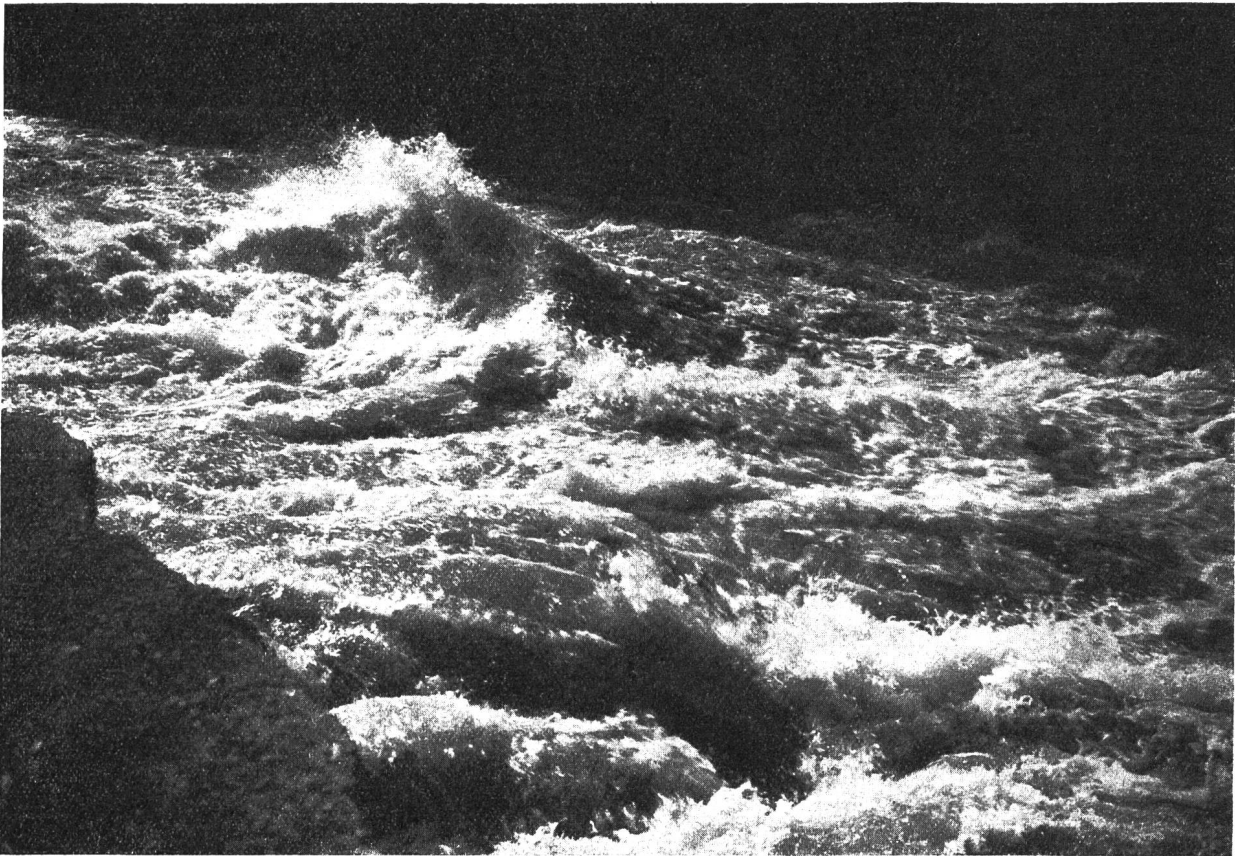
Fig. 4.

D'après la photographie, fig. 4, on peut se faire une idée de l'épouvantable, de l'irrésistible force avec laquelle le Rhône s'est frayé un nouveau passage. Inutile de dire que l'homme n'est qu'un pygmée en présence d'un élément pareil déchaîné.

On remarque à gauche, au premier plan, le bord de la route de Morcles arrachée.

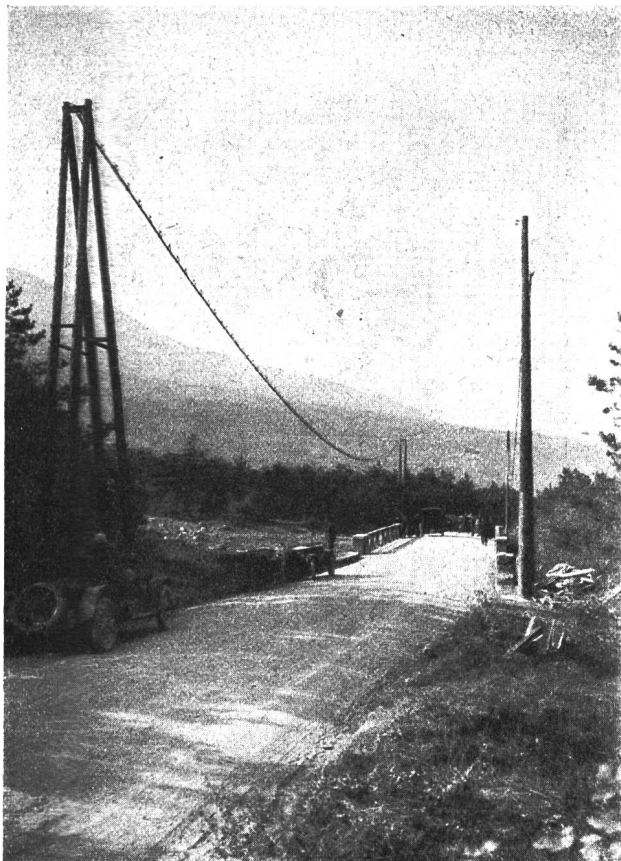
Fig. 6.

La fig. 6 montre la route cantonale avec son pont dans la direction de St-Maurice. A gauche, on voit nos câbles aériens provisoires, et, à droite, celui des C. F. F. Notre câble souterrain passe du côté gauche de la route sous le tablier du pont.

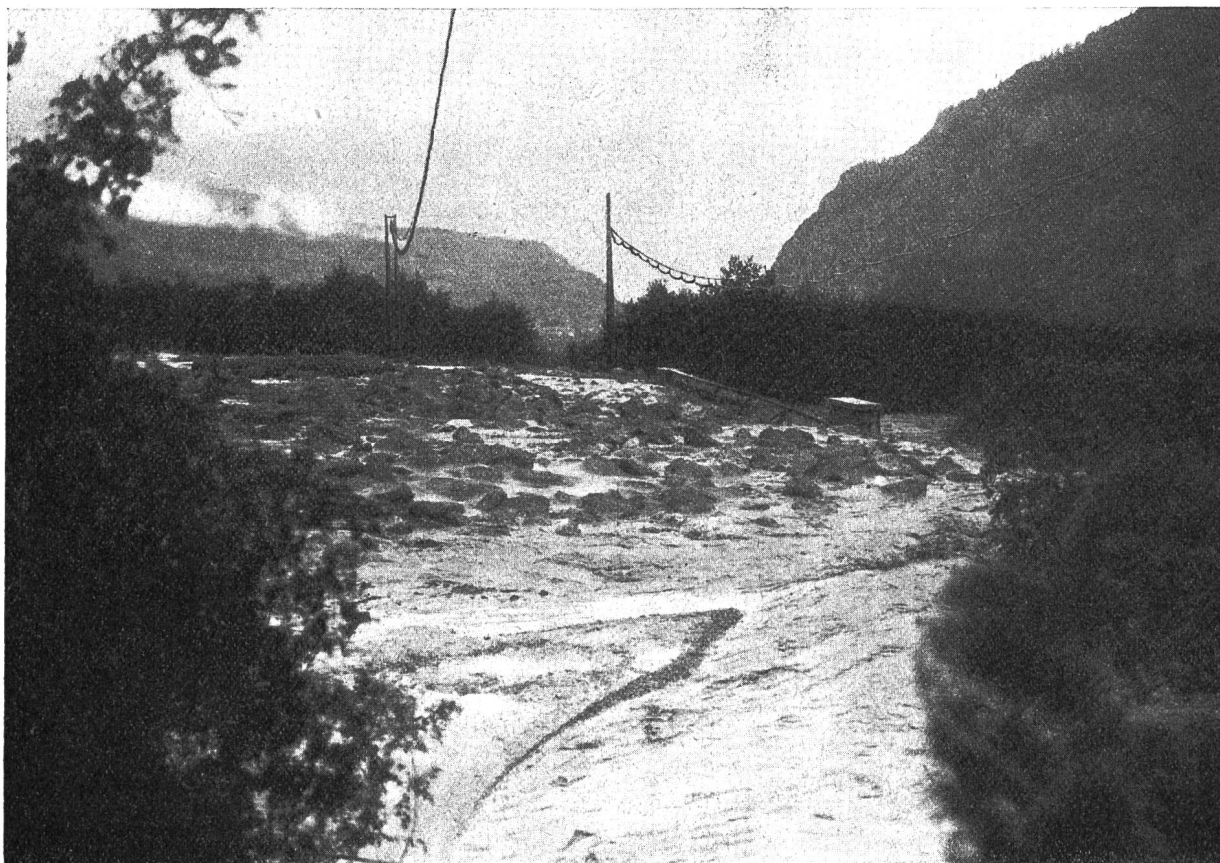
Fig. 7.

La photographie, fig. 7, nous montre dans quel état nous avons trouvé le pont à notre arrivée. La route était complètement obstruée par des blocs, de la boue, et la circulation interrompue. Le pont s'était effondré sous la poussée des cailloux, mais la quantité de matériaux accumulée sous le pont empêcha que celui-ci tombât trop bas, et c'est grâce à cette circonstance que notre canalisation n'a probablement pas été endommagée. Notre câble fonctionnait toujours.

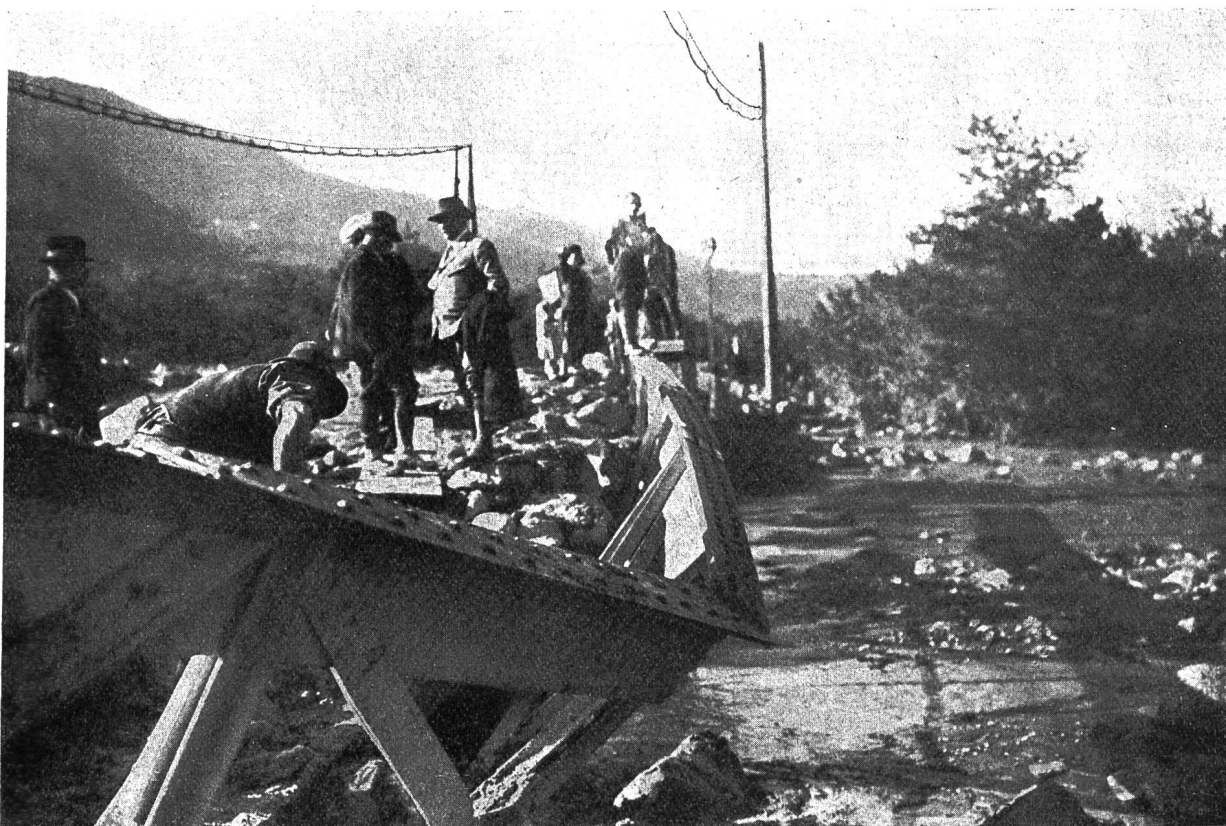
Fig. 8.

D'après la fig. 8, on peut facilement se rendre compte de la puissance irrésistible avec laquelle les blocs de rochers et la boue ont été poussés contre le pont.

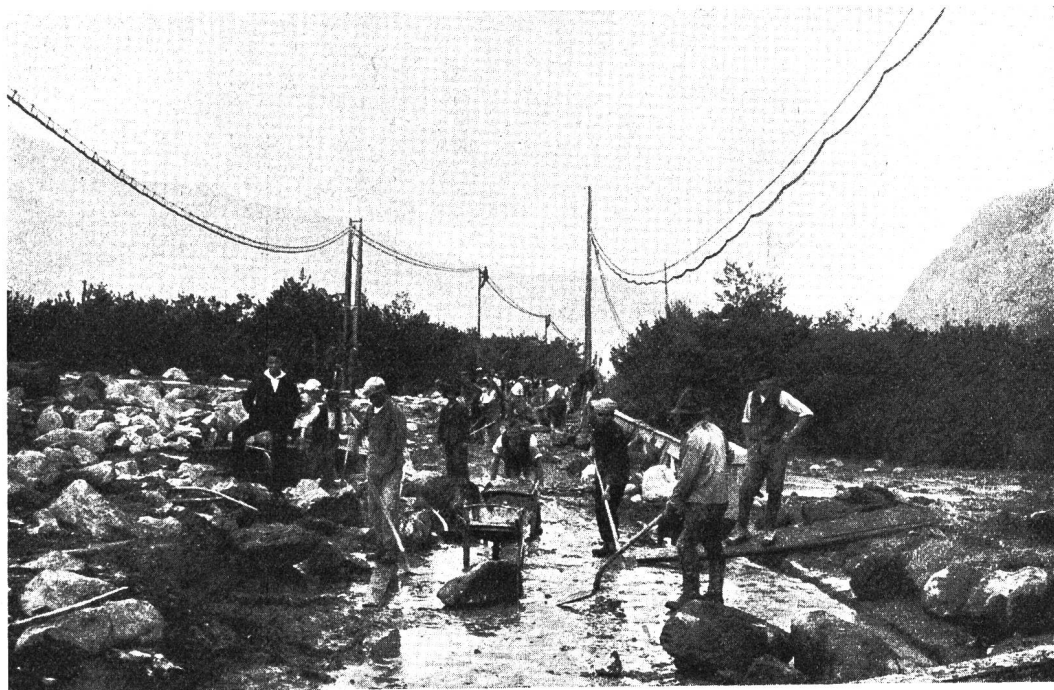
Fig. 9.

Les essais électriques faits, une fois le travail entièrement terminé, ont donné de bons résultats. Sur la photographie fig. 9, on voit, à gauche, l'exécution des travaux de prolongement de nos câbles, et, à droite, le câble aérien des C. F. F. également prolongé d'une portée. Des ouvriers sont en train de déblayer la route, laquelle fut rendue à la circulation déjà le 13 octobre, sauf erreur. Un pont provisoire en bois a dû être établi cependant au travers d'un lit que les pompiers ont creusé à une distance de 40 à 50 mètres du côté de St-Maurice pour faciliter l'écoulement des eaux. On ne peut que louer les efforts des autorités valaisannes pour maintenir la circulation sur cette route actuellement très fréquentée par de gros camions transportant les moûts du Valais.

la Direction d'Arrondissement décida de prolonger, par mesure de prévoyance, d'environ 140 mètres du côté de St-Maurice, les deux câbles aériens posés les 27 et 29 septembre.

Afin d'activer dans la mesure du possible ces travaux, nous avons utilisé le matériel destiné à la pose d'un câble aérien à Monthey. L'épissure des deux tronçons de câble a été faite sur le poteau d'arrêt, à côté du pont, à environ 1.50 m au-dessous du sommet du poteau.

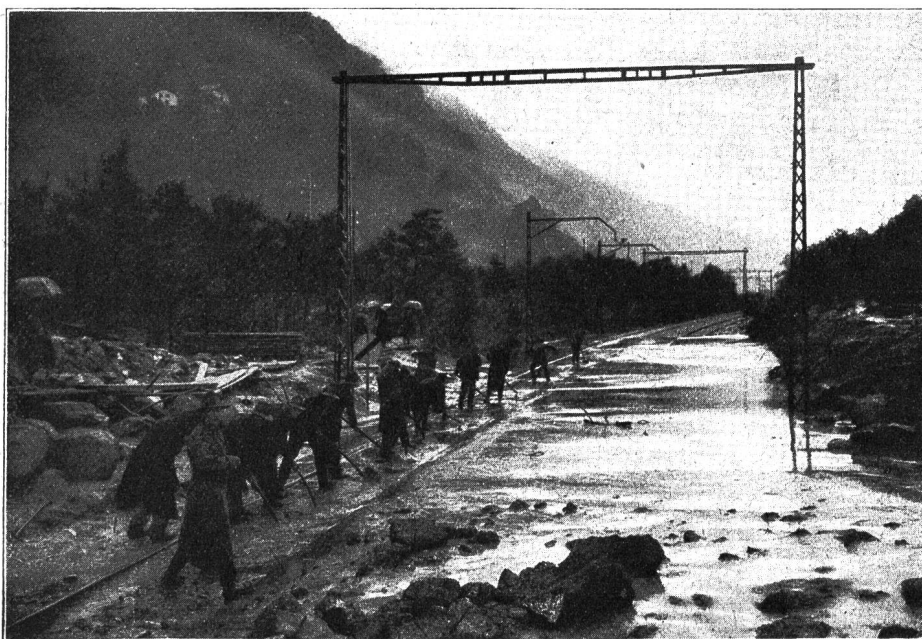
Fig. 10.

L'effondrement du pont de la route a eu un résultat inattendu, à savoir de préserver le pont des C. F. F.; néanmoins une très forte équipe est continuellement occupée à libérer le pont et ses abords des matériaux charriés par le torrent, et de faciliter l'écoulement des eaux sous le pont. La photographie n° 10 a été prise le 10 octobre au matin.
