Schneestörungen und Vorbeugung

Zeitschrift: **Technische Mitteilungen / Schweizerische Telegraphen- und Telephonverwaltung = Bulletin technique / Administration des télégraphes et des téléphones suisses = Bollettino tecnico / Amministrazione dei telegrafi e dei telefoni svizzeri**

Band (Jahr): **16 (1938)**

Schneestörungen und Vorbeugung.

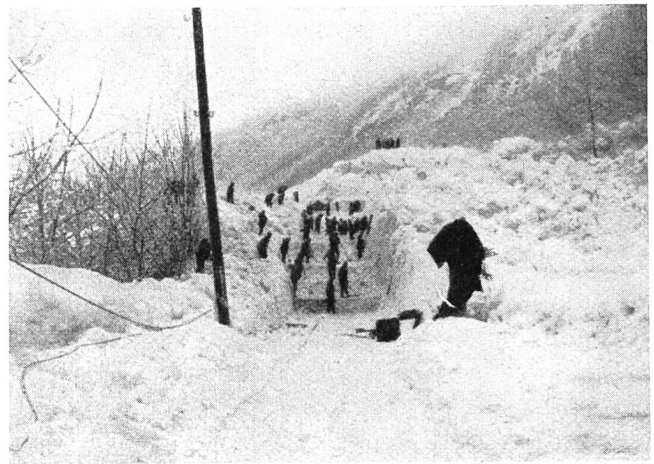
Abb. 5.

Den Verheerungen der gewalttätigen „Meissenbodenlawine“ zwischen *Engi* und *Elm* konnte nur durch eine Kabellegung von 700 m Länge begegnet werden. Im Winter 1935/1936 lag auf der Strasse in einer Länge von 400 m ein Schneewall von 20 m Tiefe. Die enormen Schneemassen sind aus Bild 5 ersichtlich.

Die noch sichtbare Stange der Sernftalbahn ist die einzige, die am Rand der Lawine verschont blieb; alle andern sind verschwunden. Das Bahnge-

leise ist einige Meter weit freigelegt, und das stufenweise Ausschaulen der zahlreichen Arbeitsgruppen zeigt uns die gewaltigen Ausmasse dieser Lawine, die glücklicherweise einige Jahre aussetzen kann. Im Winter 1936/37 lag der Schnee in den Bergen tiefer als im Vorjahr, und trotzdem krachte keine Lawine zu Tal; die Witterung war nicht geeignet dafür.
