Wie erkennt man Art und Ursache der Schäden an Bleikabeln? [Fortsetzung und Schluss]= Comment reconnaît-on le genre et les causes des détériorations des câbles sous plomb? [Suite et fin]

Autor(en): **Sandmeier, F.**

Zeitschrift: **Technische Mitteilungen / Schweizerische Telegraphen- und Telephonverwaltung = Bulletin technique / Administration des télégraphes et des téléphones suisses = Bollettino tecnico / Amministrazione dei telegrafi e dei telefoni svizzeri**

Band (Jahr): **23 (1945)**

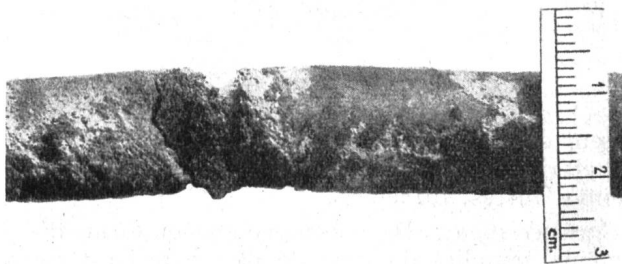
Fig. 33.

Figur 33: Der Bleimantel ist rundherum ziemlich gleichmässig zersetzt. Unter dem Mikroskop lassen sich auch die einzelnen Freßstellen, ähnlich wie im Falle der Figur 31, erkennen, die Zersetzung ist aber so weit fortgeschritten, dass alle Einzel-Angriffstellen miteinander vereinigt wurden. Das Korrosionsprodukt war beschaffen wie im Falle, der in Figur 31 dargestellt ist, nur dass auf dem Grunde der Höhlungen noch Reste von rotem Bleioxyd vorhanden waren.

Als *Ursache* kamen Abwässer aus einer benachbarten Molkerei in Betracht.

Figure 33: La gaine de plomb est décomposée assez régulièrement sur tout son pourtour. Au microscope, on reconnaît aussi les points attaqués, de façon analogue au cas de la figure 31, mais la corrosion est tellement avancée que tous les points attaqués se trouvent réunis. Le produit de la corrosion était constitué comme dans le cas de la figure 31, sauf qu'au fond des creux il y avait encore des restes d'oxyde de plomb rouge.

La cause provenait des eaux d'écoulement d'une laiterie voisine.

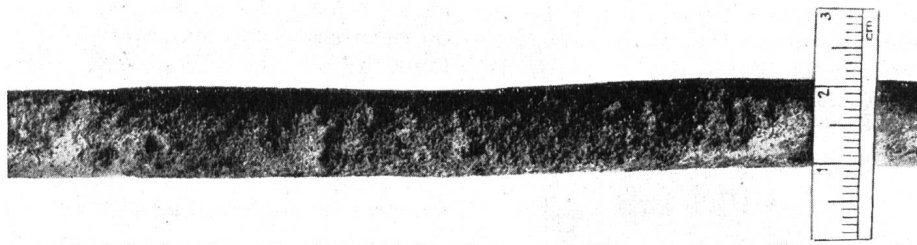
Fig. 35.

Figur 35: Der Bleimantel ist teils fleckenweise, teils rundherum angegriffen. Die angegriffenen Stellen sind stark porig, sie sehen unter dem Mikroskop aus wie ein Badeschwamm. Die Poren ziehen sich zwischen den Kristalliten oder quer durch diese hindurch. Das Korrosionsprodukt ist dunkelbraungrau oder schmutzigweiss gefärbt. Es besteht aus Nitrat, Chlorid und zur Hauptsache aus Karbonat.

Die Ursache konnte nicht ermittelt werden. Da das Kabel durch den Vorplatz eines Hauses, neben Hauseingang und Garten, geführt ist, liegt die Annahme der Infiltration mit einem, bei der Fehlerhebung nicht mehr feststellbaren, stark angreifenden Agens nahe.

Figure 35: La gaine de plomb est attaquée sous forme de taches ou sur tout son pourtour. Les parties attaquées sont très poreuses; vues au microscope, elles ont l'aspect d'une éponge. Les pores sont disséminés entre les cristallites ou à travers ceux-ci. Le produit de la corrosion est de couleur brun-gris foncé ou blanc sale et est constitué de nitrate et de chlorure, mais principalement de carbonate.

A l'endroit du défaut, les conducteurs de cuivre étaient aussi fortement attaqués et en partie rongés jusqu'à la moitié de leur section.

La cause n'a pas été déterminée. Comme le câble est conduit par la cour d'une maison et à proximité de l'entrée et du jardin, il s'agit probablement de l'infiltration d'un agent très actif qui n'a pu être reconnu au moment de la levée du dérangement.

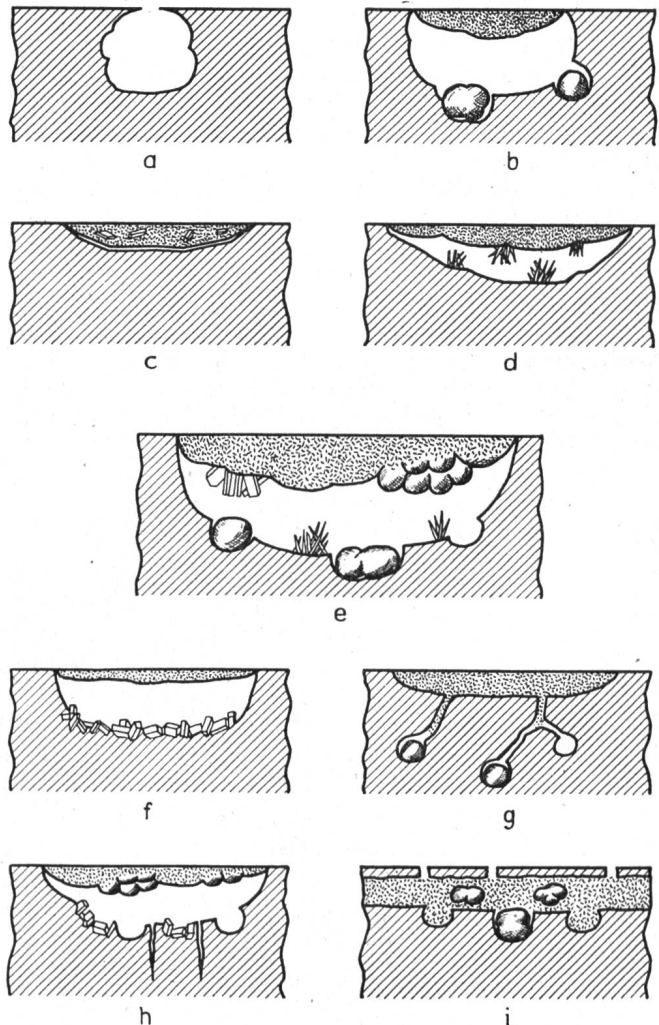
Fig. 48.

Wir kommen nun zu der Beschreibung einer Kategorie von Freßstellen, deren bizarre Form, ebenso wie die Beschaffenheit ihrer Wände und des Korrosionsproduktes, als ganz charakteristisch für Phenolkorrosion anzusehen ist. Sie kommt bei der Phenolkorrosion am häufigsten vor und wurde bisher bei keiner anderen Korrosionsart beobachtet. Es ist dies die Bildung von *mehr oder weniger vollständig durch einen Deckel aus Korrosionsprodukt abgeschlossenen, selbst aber teilweise oder ganz leeren Hohlräumen*. Die Figur 48 zeigt schematisch einige voneinander abweichende Formen solcher Anfrassungen.

Nous allons maintenant décrire une catégorie de points attaqués dont la forme bizarre comme aussi la constitution de leurs parois et du produit de la corrosion ont le caractère indubitable de la corrosion au phénol. C'est dans la corrosion au phénol qu'on rencontre le plus souvent cette forme, et on ne l'a jamais observée, jusqu'à ce jour, dans un autre genre de corrosion. Il s'agit de la formation de *cavités fermées plus ou moins complètement par un couvercle constitué par le produit de la corrosion et qui sont elles-mêmes partiellement ou entièrement vides*. La figure 48 montre schématiquement quelques formes de corrosion de ce genre.

Toutes ces formes ont la particularité que *les bords des parties corrodées ne sont pas retroussés*; le papier et le jute sont intacts, et l'on n'aperçoit le dommage que lorsqu'on a enlevé l'enveloppe; il apparaît alors extérieurement sous forme d'une petite ouverture ou de tache de couleur jaune-brun sale lisse n'altérant pas la forme arrondie de la surface de la gaine. Cette tache est le couvercle en produit de la corrosion qui obture la cavité située dessous. *Il est rare que ces*

c) Cuvette plate, presque entièrement remplie d'une croûte compacte du produit brun-jaunâtre de la corrosion, entremêlé quelquefois de cristaux d'un gris brillant. La surface de la cavité est presque unie; de petites inégalités se sont produites du fait que des grains de plomb se sont irrégulièrement détachés, ce qui donne l'aspect d'une „gravure à l'eau-forte“.

d) Cuvettes un peu plus profondes que celle mentionnée sous c, avec des enfoncements sphériques, les surfaces de la cavité et le dessous du couvercle recouverts d'aiguilles de cristal blanc ou incolore.
