Probleme der Bleikabelkorrosion

(4. Mitteilung)*

Die Korrosion von Blei in salpetersaurer Bleiazetatlösung und die «Phenolkorrosion»

Von K. Vögthli, Bern

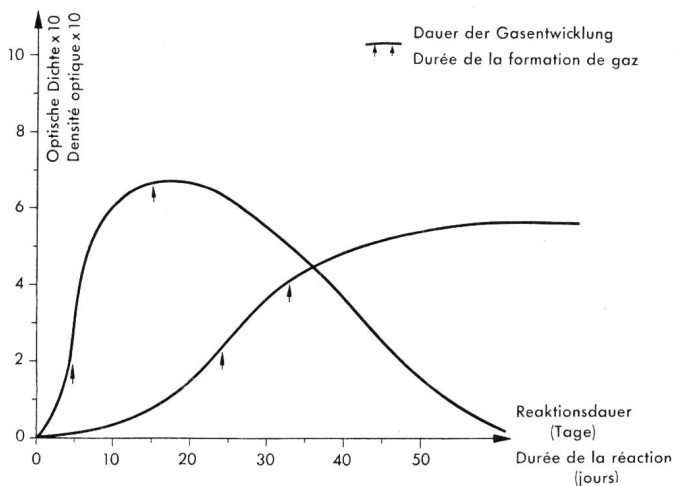
Fig. 1. Verlauf der Gelbfärbung der «Hellerschen Lösung» bei zwei verschiedenen, unlegierten Bleiprobe, gemessen mit einem «Clinical Analyzer» und Blaulicht (440 μ).

Während bei der einen Probe sehr rasch eine intensive Färbung und Gasentwicklung auftritt, verläuft die Reaktion bei einer andern Probe viel langsamer. Das Bleinitrit, das die Gelbfärbung bewirkt, wird mit der Zeit abgebaut, so dass die Lösung wieder farblos wird

Augmentation de la coloration en jaune de la solution de Heller avec deux échantillons de plomb sans alliage, mesurée sous lumière bleue (440 μ) au moyen d'un «Clinical Analyzer».

Alors que, pour l'un des échantillons, une coloration et un dégagement de gaz intenses apparaissent, la réaction avec l'autre échantillon est beaucoup plus lente. Le nitrite de plomb, qui donne la coloration, se dégrade avec le temps et la solution redevient incolore

Während des Korrosionsvorganges verfärbt sich die ursprünglich farblose «Hellersche Lösung» gelblich, da Bleinitrit gebildet wird. Mit einem Kolorimeter kann die Zunahme der Farbintensität verfolgt werden. Man erhält so ein Bild der Reaktionskinetik (vgl. Fig. 1). Die Gewichtsverluste der Bleiprobe können gravimetrisch bestimmt werden.

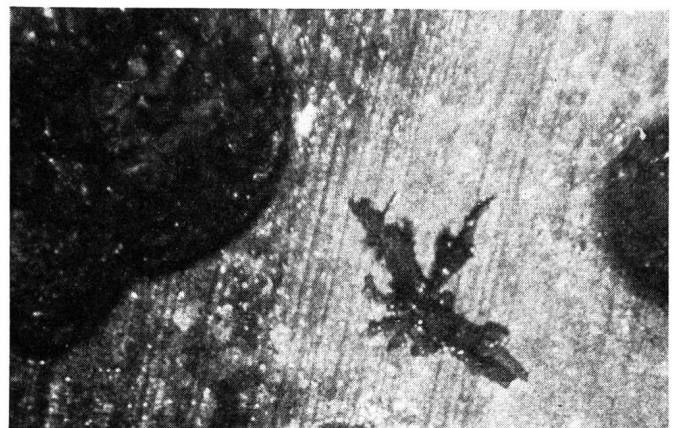
Fig. 6. Zwischen den runden Kratern, die durch die elektrolytische Bleiauflösung entstanden sind, wurde metallisches Blei in Form von Dendriten abgeschieden (gleiches Kabel wie bei Fig. 5). Vergr. 30 ×

Entre les cratères circulaires provenant de la désagrégation électrolytique du plomb, du plomb métallique s'est détaché sous forme de dendrites (même câble qu'à la figure 5). Grossi 30 fois

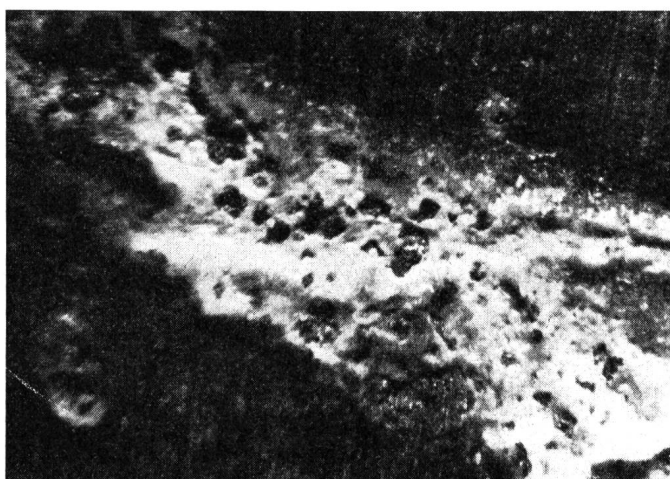
Fig. 9. Bei den bituminierten Bleiprobe konnten die Korrosionsprodukte nicht vollständig in Lösung gehen. Bleioberfläche unter einer Rohjuteschnur beim Versuch mit bituminiertem Blei. Vergr. 30x
 Sur les fragments de plomb bitumés, les produits de la corrosion n'ont pu se dissoudre entièrement. Surface du plomb sous la corde de jute brut lors d'un essai avec du plomb bitumé. Grossi 30 fois

ist. Der Habitus der Korrosion ändert nur insofern, als unter der imprägnierten Schnur gewöhnlich noch Korrosionsprodukte gefunden werden, während bei Versuchen mit ungeschütztem Blei, das mit Rohjute umwickelt ist, diese fehlen. Bei den Versuchen mit bituminiertem Blei, umwickelt mit Rohjute, können die Korrosionsprodukte ebenfalls nicht vollständig in Lösung gehen und die entstandenen Bleisalze zeichnen deutlich die Lage der Juteschnüre ab (Fig. 7...12).

intervalles libres ne sont presque pas attaqués. Il est indifférent en principe que la corde de jute soit brute ou imprégnée. La forme de la corrosion diffère seulement en ce qu'on trouve encore en général des produits de la corrosion sous la corde imprégnée, tandis que ces produits manquent lorsque les essais sont faits avec du plomb non protégé entouré de jute brut. Dans les essais exécutés avec du plomb recouvert de bitume et entouré de jute brut, les produits de la corrosion ne peuvent pas non plus se dissoudre entièrement et les sels de plomb montrent clairement la position des cordes de jute (fig. 7...12).
