Probleme der Bleikabelkorrosion (10. Mitteilung)

Korrosionsversuche mit verschiedenen Kabeltypen unter natürlichen Bedingungen

621.315.221:620.193

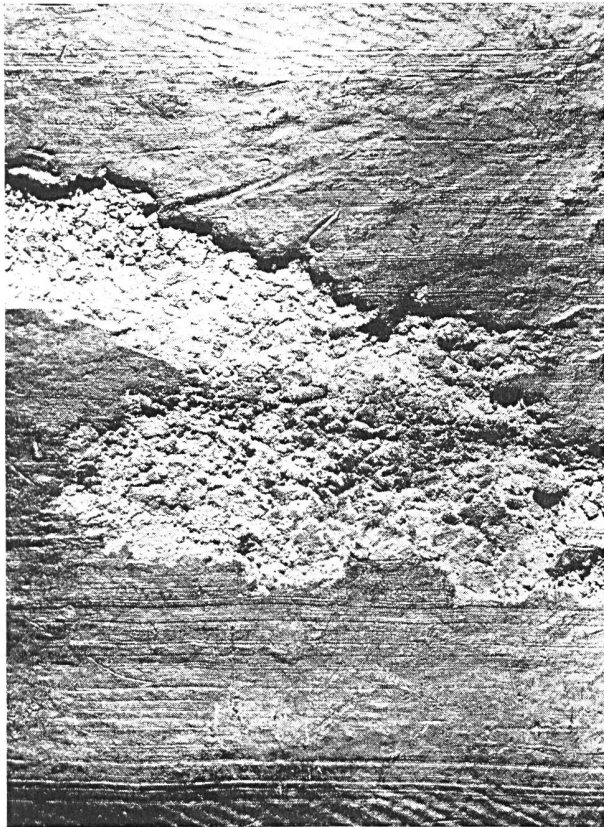
Fig. 1. Korrodierte Stelle auf der Oberfläche des bei Wilchingen blank eingegrabenen Bleimantels.
Vergrößerung: 5 ×
Endroit corrodé à la surface de la gaine de plomb du câble nu enfoui près de Wilchingen.
Grossi 5 ×

Fig. 5. Querschnitt durch den Bleimantel der bei Wilchingen verlegten blanken Kabelprobe (vgl. Fig. 1). Am Grunde der flachen Korrosionswannen hat eine interkristalline Korrosionskomponente Spalten und Einbuchtungen erzeugt.

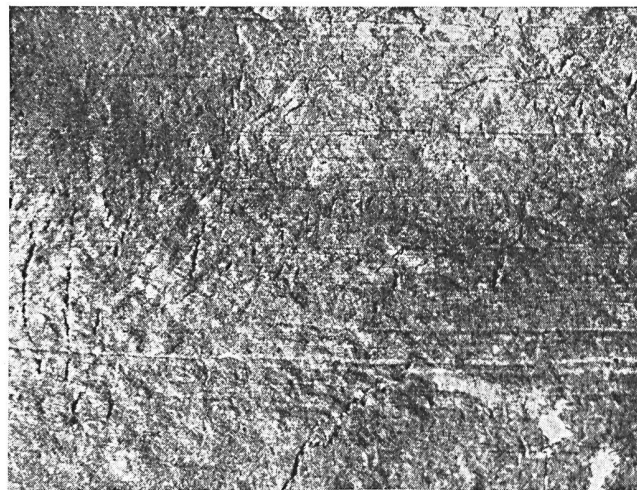
Fig. 8. Oberfläche des Bleimantels vom Versuchskabel mit erhöhtem Phenolgehalt der Imprägniermasse (Versuchsstelle Frick). Unter den Rissen der versprödeten, teerhaltigen Gussmasse entstanden Korrosionsspuren.
Vergrösserung: 7,5 ×
Surface de la gaine de plomb du câble avec matière d'imprégnation à teneur élevée en phénol (Frick). Des traces de corrosion sont apparues sous la couche de goudron, qui s'est écaillée.
Grossi 7,5 ×

An einigen Stellen konnten auf der Bleioberfläche des Versuchskabels mit erhöhtem Phenolgehalt seltene Linien beobachtet werden (Fig. 8 und 9). Die wenig tiefen, gekrümmten Spuren hatten eine gewisse Ähnlichkeit mit den Kanälen, die unter der Rinde einer vom Holzwurm befallenen Tanne auftreten. Im Querschnitt waren die Korrosionen nur maximal 0,1 mm tief und nicht zu unterscheiden von den Grübchen der mit Kunststoff ummantelten Kabel.

Die Erklärung dieser zunächst eigenartigen Korrosionsform liegt im Aufbau des Versuchskabels. Über den Bleimantel wurde eine dünne, phenolhaltige Teerschicht aufgegossen. Darüber wickelte man drei Lagen von unimprägniertem Papier und schliesslich eine nur

oberflächlich imprägnierte Jutelage. Mit der Zeit verprödete die Teerschicht auf dem Bleimantel, und es bildeten sich viele kleine Risse, während das Bodenwasser von der Jute und den unimprägnierten Papieren wie von einem Schwamm aufgesogen wurde. Längs den Rissen in der Teerschicht entstanden an einigen Stellen die erwähnten Korrosionsspuren.

En quelques endroits, on observa sur la surface du plomb du câble avec teneur élevée en phénol des lignes d'aspect particulier (fig. 8 et 9). Les traces courbées et peu profondes avaient une certaine analogie avec les canaux qui apparaissent sous l'écorce d'un sapin attaqué par le ver du bois. En section, les corrosions n'avaient qu'une profondeur de 0,1 mm au maximum et ne se distinguaient pas des cratères qui s'étaient formés sur les câbles entourés de matière synthétique.

Cette forme, au premier abord particulière, de la corrosion s'explique par la construction du câble. Sur la gaine de plomb avait été coulée une couche mince de goudron contenant du phénol. Par-dessus avaient été enroulées trois couches de papier non imprégné et enfin une couche de jute imprégné superficiellement. La couche de goudron s'écailla avec le temps et de nombreuses petites fissures se formèrent, tandis que le jute et le papier non imprégné absorbaient l'eau du sol comme l'aurait fait une éponge. Les traces de corrosion mentionnées apparurent en quelques endroits le long des fissures du goudron.
