Artikel: Entleerung des Ausgleichsbeckens Ova Spin 1995
Autor: Molinari, Peter / Hälg, Robert / Baumgartner, Peter
DOI: <https://doi.org/10.5169/seals-418658>

Entleerung des Ausgleichsbeckens Ova Spin 1995

Die technischen Hintergründe der Spülung*

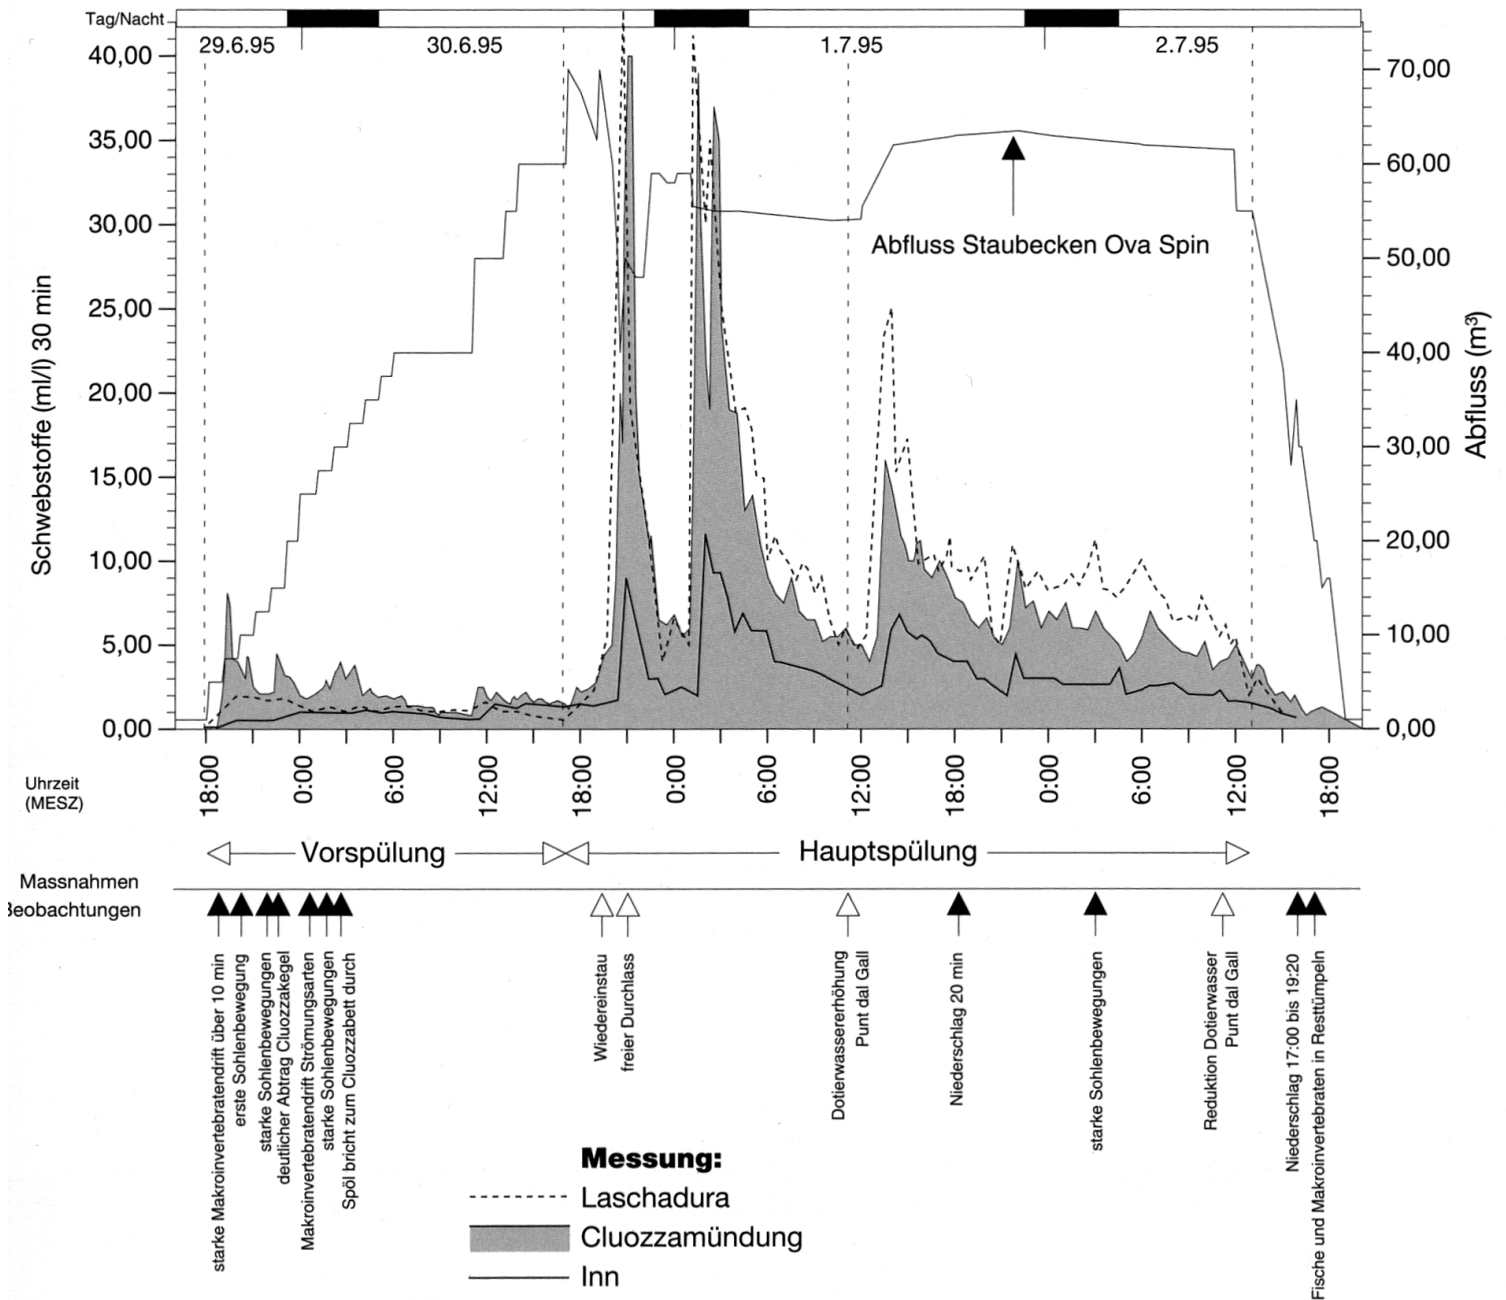
Abb. 3: Die Suspensionsfracht der ersten 1400 Minuten der Spülung dürfte zum grössten Teil aus dem Spölbett stammen. Die später auftretenden Frachtspitzen sind jeweils auf kurzzeitig freien Durchfluss im leeren Staubecken zurückzuführen.

setzt. Die dabei auftretende Belastung durch Trüb- und Schadstoffe bewegte sich, wie wir oben gesehen haben, in ökologisch tolerierbaren Grenzen (vgl. Abb. 3), und auch die für die wasserlebenden Tiere wichtige Sauerstoffsättigung lag stets um 100%.

In Abb. 3 sind die im Spöl und Inn gemessenen Suspensionsfrachten eingetragen. Aus den bei der Cluozzämündung gemessenen Werten wird deutlich, dass die Suspensionsfracht aus dem See erst nach der Aufarbeitung von Sedimenten im Spölbett (nach der Vorspülung während den ersten 24 Stunden) verfrachtet worden ist und dass jede Hochwasserwelle einen erneuten Frachtschub ausgelöst hat, der dann - auch bei gleichbleibend grosser Wassermenge - innerhalb von 1-2 Stunden abklingt. Damit kann gezeigt werden, wie sich der geologische Massenumsatz in einem Flussgerinne in Einzelereignisse auflösen lässt. Für die geplante Ausräumung der Sedimente aus dem Staubecken heisst das, dass ein Hochwasser „herbeigeführt“ werden muss, das die vorhandenen Ablagerungen mobilisieren und dann bis in den Inn führen kann. Die nur punktuellen Messungen der Suspensionsfracht im Spöl (Abb. 3) lassen zumindest die Ver-

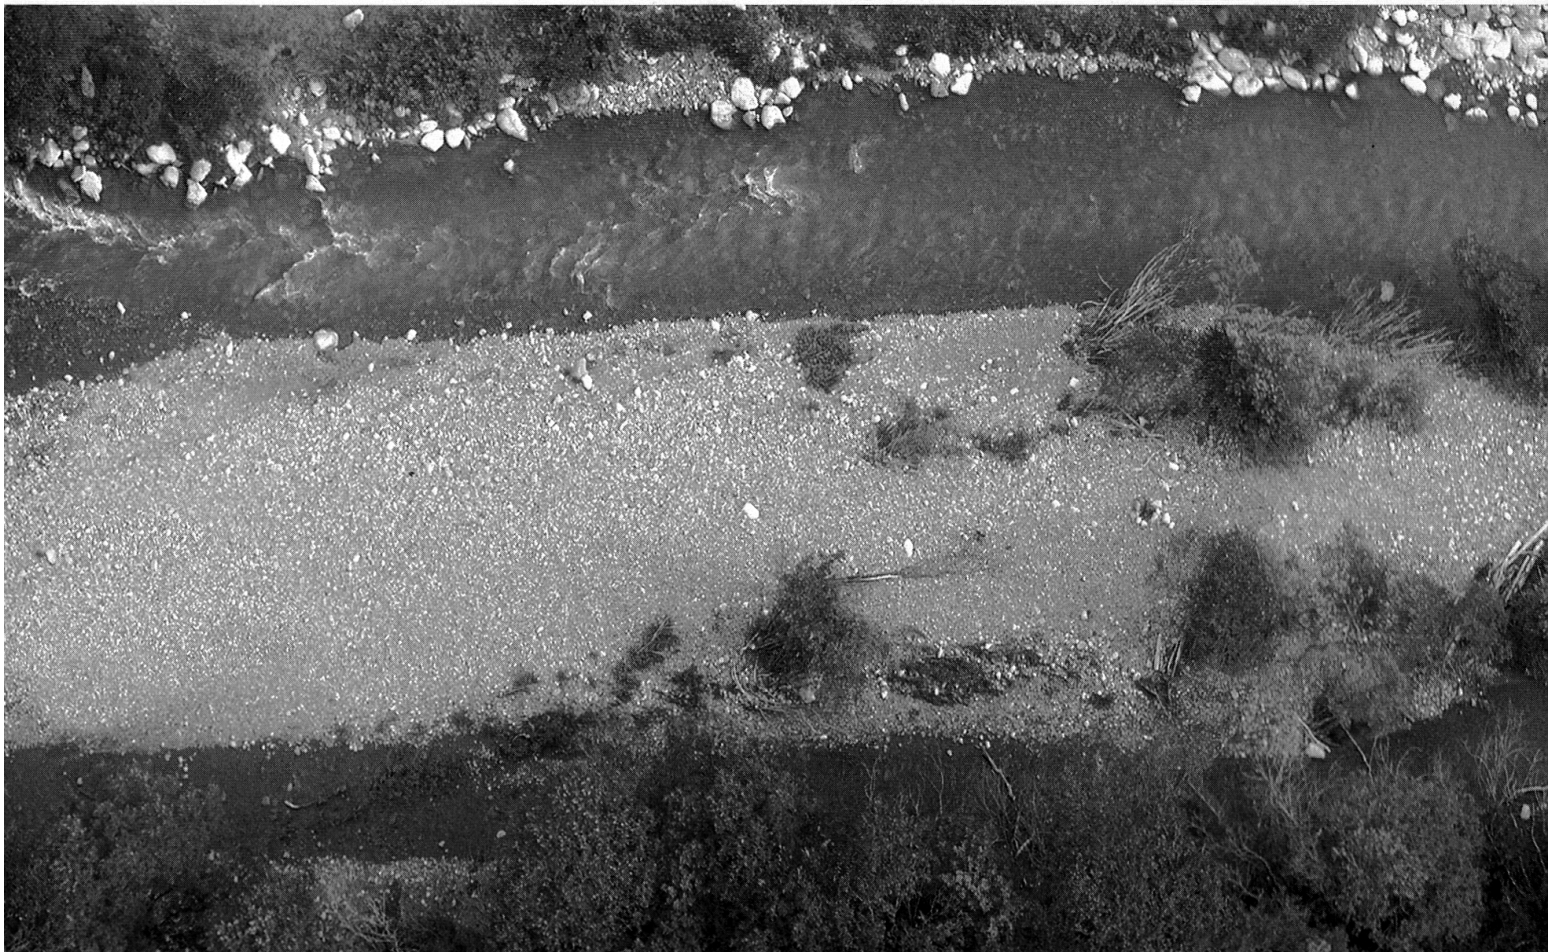
**Foto 2: Spöl bei Zernez:
Veränderung der Vegetation
auf Kiesinsel (Juni 1994 oben,
August 1995 unten).**

Die grösseren Grauerlenauen im Unterlauf sind mehr oder weniger stabil geblieben. Die Bodenvegetation wurde zwar meistens überdeckt oder ganz weggeschwemmt. Vor allem im Randbereich der Auen sind dadurch wieder neue Pionierstandorte entstanden. Die Grauerle ist an Feinsedimentanlagerungen hervorragend angepasst und wird dadurch kaum beeinträchtigt (Foto 4). Foto 2 zeigt die Vegetations-

veränderungen, die auf einer grösseren Kiesbank unterhalb der Holzbrücke eingetreten sind. Im oberen Abschnitt wurde die Kiesbank mit kiesigem Material überschüttet und die ursprüngliche Kraut- und Strauchvegetation zerstört. Der Grauerlenbestand im mittleren Abschnitt wurde stark ausgelichtet. Die tümpelähnlichen Biotope sind verschwunden und durch einen permanenten Bachlauf ersetzt.

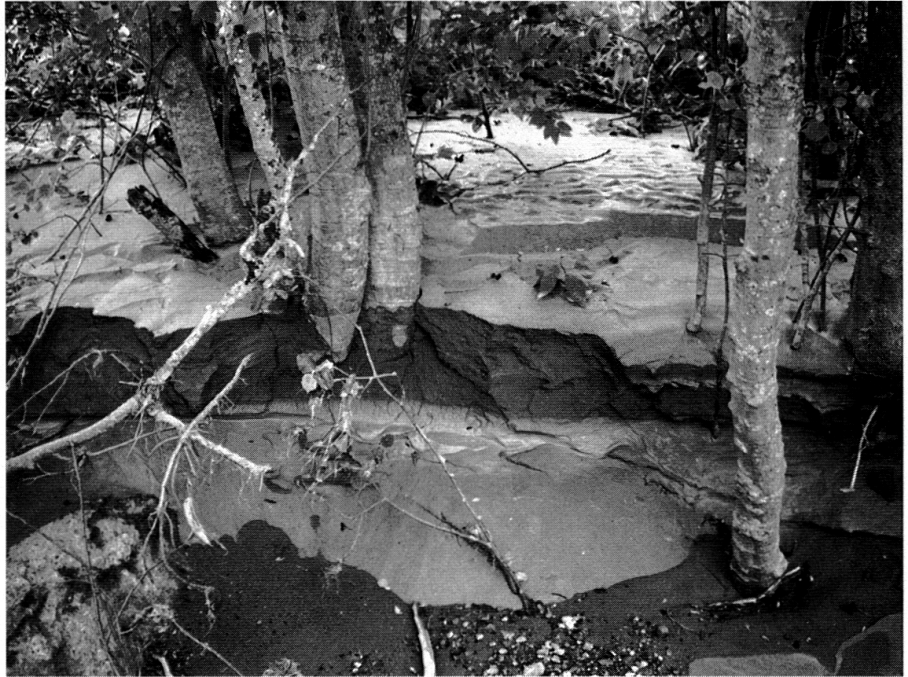
Foto 4: Zesedimentierte Weichholzaue (2. Juli 1995)
