# Felsbewegungen und Uferabbrüche an Schweizer Seen, ihre Ursachen und Auswirkungen

Autor(en): **Huber, Andreas**

Zeitschrift: **Eclogae Geologicae Helvetiae**

Band (Jahr): **75 (1982)**

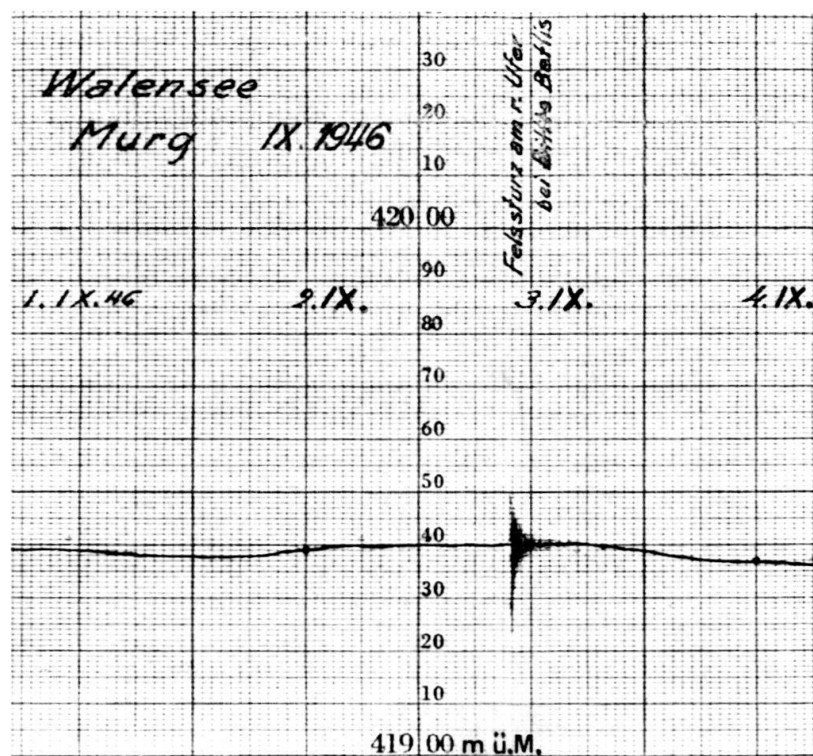
Fig. 1. Schwallwelle des Felssturzes von Quinten (3.9.1946): Limnigramm von der Meßstation Murg. Die aufgezeichneten Ausschläge sind wegen der dämpfenden Wirkung des Limnigraphen gegenüber der Wellenhöhe reduziert. Zu beachten ist die mehrstündige Schwingungsdauer des Walensees (Eidg. Amt für Wasserwirtschaft).

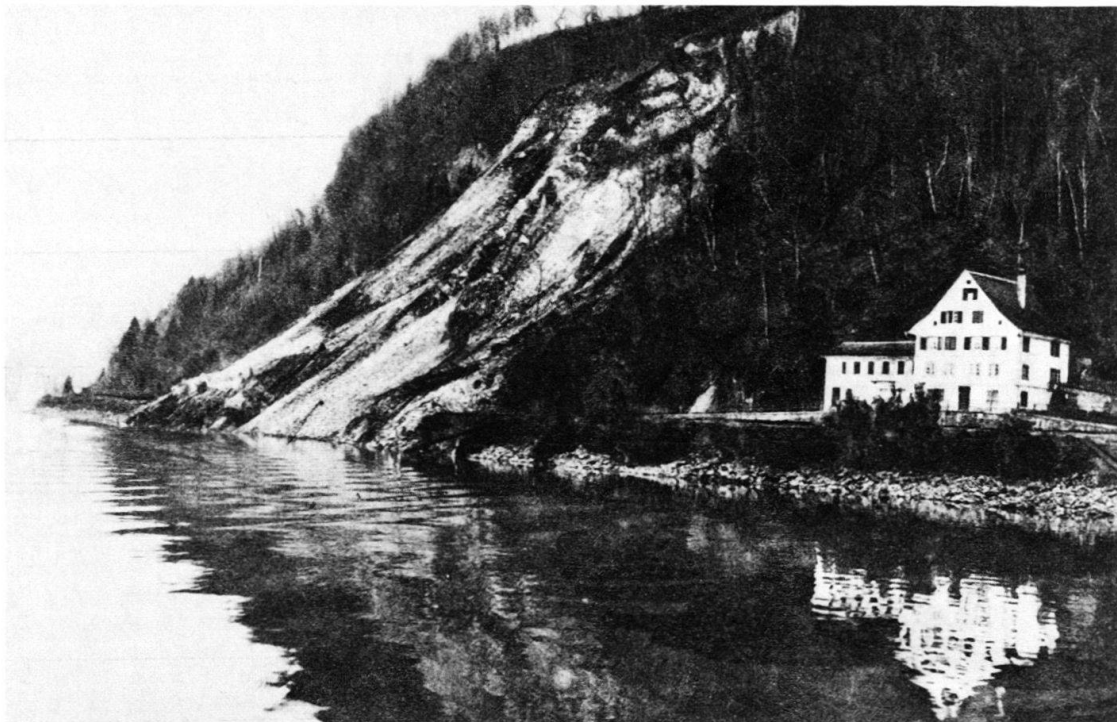
Fig.4. Felsrutschung (Schlipfsturz) bei Mühletal am Walensee im Jahr 1924; gesamte Masse der beiden Rutschungen: 200000–300000 m<sup>3</sup>.

| Datum<br>Zeit | Ort<br>See | Bewegungsart<br>Ausmasse | Ursachen | Auswirkungen | Literatur<br>(NZZ = Neue<br>Zürcher Ztg.) |
|---|---|---|---|---|---|
| 8.11.1924<br>8.30 Uhr | Mühletal<br>Walensee | 2 Felsrutschungen<br>30000 m <sup>3</sup> | Nasse Witterung<br>Bergwerk einer<br>Zementfabrik, Erdbeben | 8 bis 9 m hohe Schwallwellen bei<br>Mühletal,<br>Unterbruch der Bahnlinie während<br>4 Monaten | NZZ 1924,<br>10.11. bis<br>10.12. |

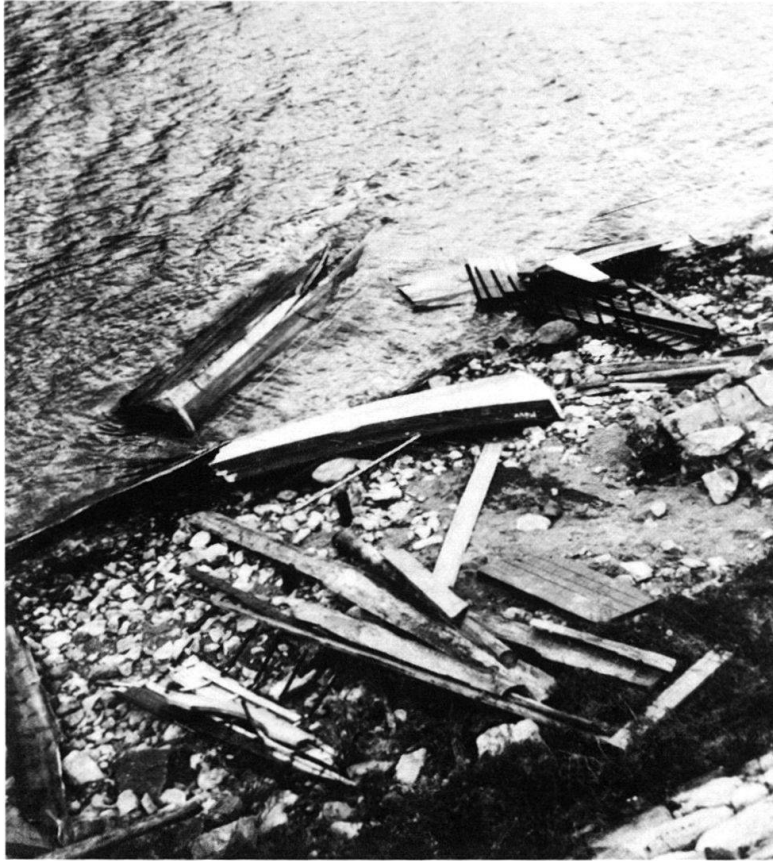
Fig.5. Zertrümmerte Boote bei Mühlehorn infolge des Felssturzes bei Quinten 1946 (Die Weltwoche, Bildarchiv).

| Datum<br>Zeit | Ort<br>See | Bewegungsart<br>Ausmasse | Ursachen | Auswirkungen | Literatur<br>(NZZ = Neue<br>Zürcher Ztg.) |
|---|---|---|---|---|---|
| 3.9.1946<br>10.30 Uhr | Quinten<br>Walensee | Felssturz<br>300000 m <sup>3</sup> | Steinbruch,<br>nicht sichtbare Klüfte | 5-6 m hohe Schwallwelle in Mühletal,<br>Tod einer Frau durch Ertrinken,<br>Zerstörung von 15 Booten,<br>Schiffshütten, Gartenmauern | NZZ 1946,<br>4.9., 5.9. |

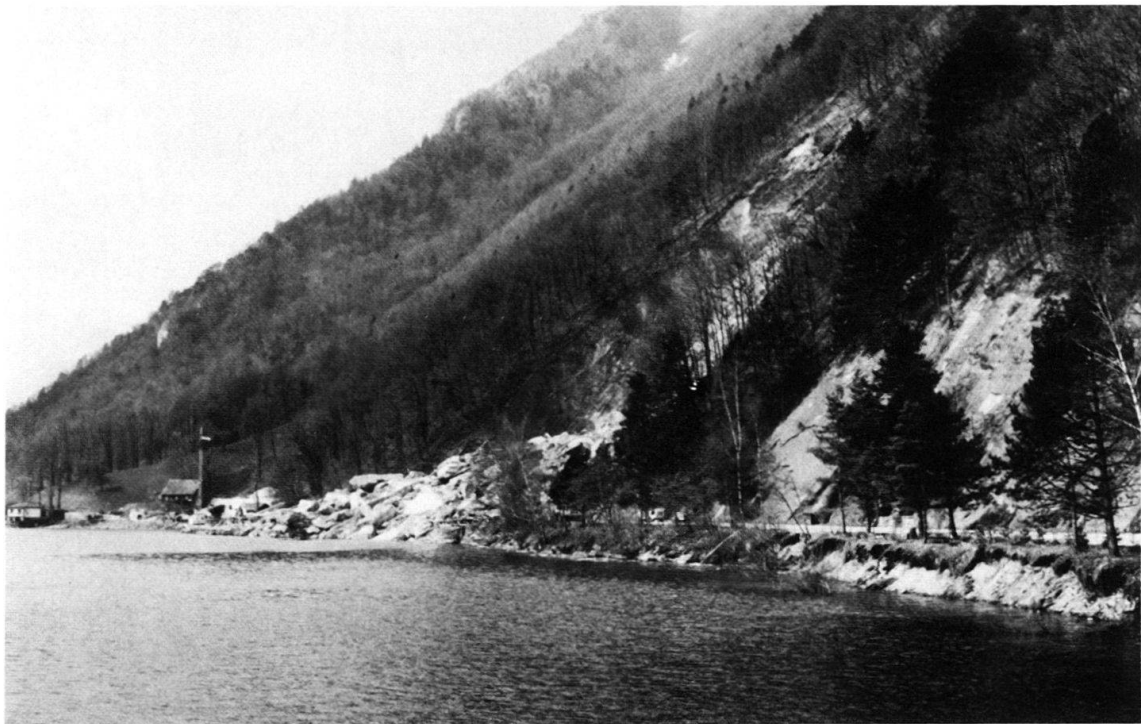
Fig.6. Uferschäden bei Fallenbach/Gersau, herrührend von der Schwallwelle, welche 1982 durch einen Felsrutsch (im Hintergrund) ausgelöst wurde.

| Datum<br>Zeit | Ort<br>See | Bewegungsart<br>Ausmasse | Ursachen | Auswirkungen | Literatur<br>(NZZ = Neue<br>Zürcher Ztg.) |
|---|--|--|--|---|---|
| 13.4.1982<br>23.15 Uhr | Fallenbach/<br>Gersau<br>Vierwald-<br>stättersee | Felsrutschung<br>70000 m <sup>3</sup> | Steinbruch (stillgelegt);<br>nicht sichtbare Klüfte in den<br>zum See fallenden<br>Gesteinsschichten | Strasse Brunnen-Gersau während<br>1 Monat unterbrochen, Uferschäden<br>durch die ausgelöste Schwallwelle,<br>Wasser drang über die Strasse in die<br>Wirtstube des Restaurant<br>«Fallenbach», Wellenhöhe<br>entlang dem Ufer 3-4 m | Tagesanzeiger<br>1982, 13.4. |

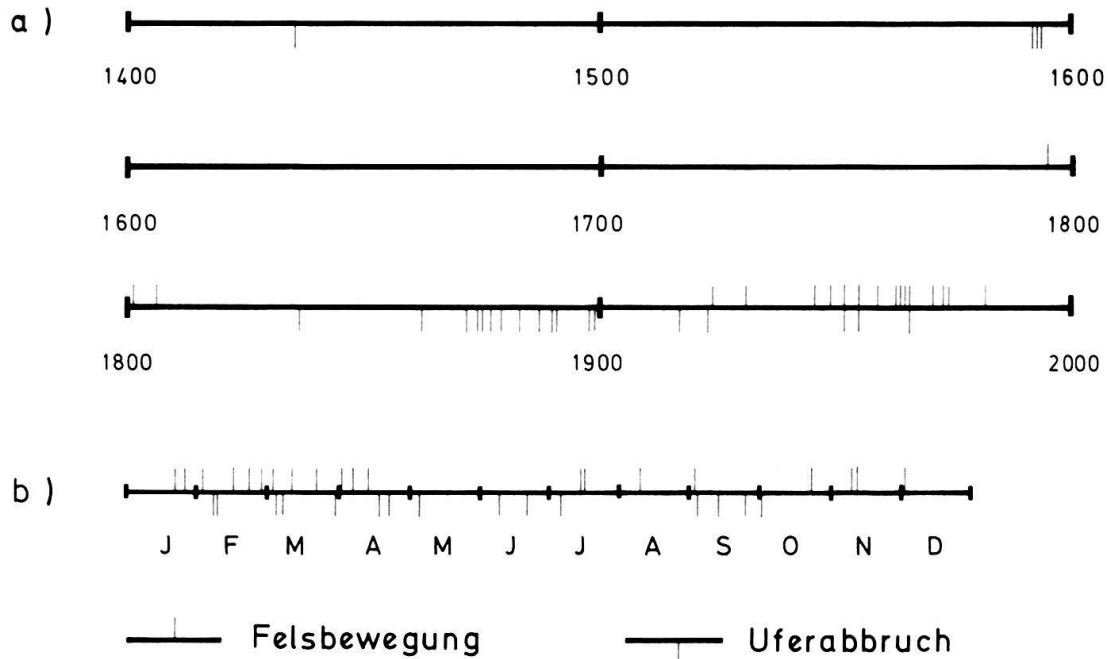
Fig. 8. Zeitliche Verteilung der Felsbewegungen und Uferabbrüche a: Im Laufe der Jahre 1435 bis 1982. b: Nach Monaten.

Bei der Betrachtung von Figur 8a fallen die zahlreichen Uferabbrüche auf, die sich in der zweiten Hälfte des vergangenen Jahrhunderts an natürlichen Seen ereigneten. Im Mittel rutschte etwa alle 5 Jahre eine grössere Uferpartie ab. Über die Ursachen wurde vorne berichtet. In unserem Jahrhundert waren die Uferabbrüche bedeutend weniger zahlreich. Zum Teil geschahen sie an den Ufern von Stauseen. Bemerkenswert ist, dass die Ufer meistens im ersten Halbjahr abbrachen (Fig. 8b), also in der Zeit der Seeabsenkung und des zunehmend wärmeren Wetters.

Die zeitliche Verteilung der Felsbewegungen in Seen, zumindest derjenigen mit schädlichen Folgen, konzentriert sich auf das 20. Jahrhundert (Fig. 8a). Nach der Statistik tauchte etwa alle 10 Jahre eine grössere Felsmasse in einen Schweizer See

und erzeugte gefährliche Schwallwellen. Die Mehrzahl der Abstürze war in der kalten Jahreszeit zu verzeichnen (Fig. 8b).
