# Felsbewegungen und Uferabbrüche an Schweizer Seen, ihre Ursachen und Auswirkungen

Autor(en): **Huber, Andreas**

Zeitschrift: **Eclogae Geologicae Helvetiae**

Band (Jahr): **75 (1982)**

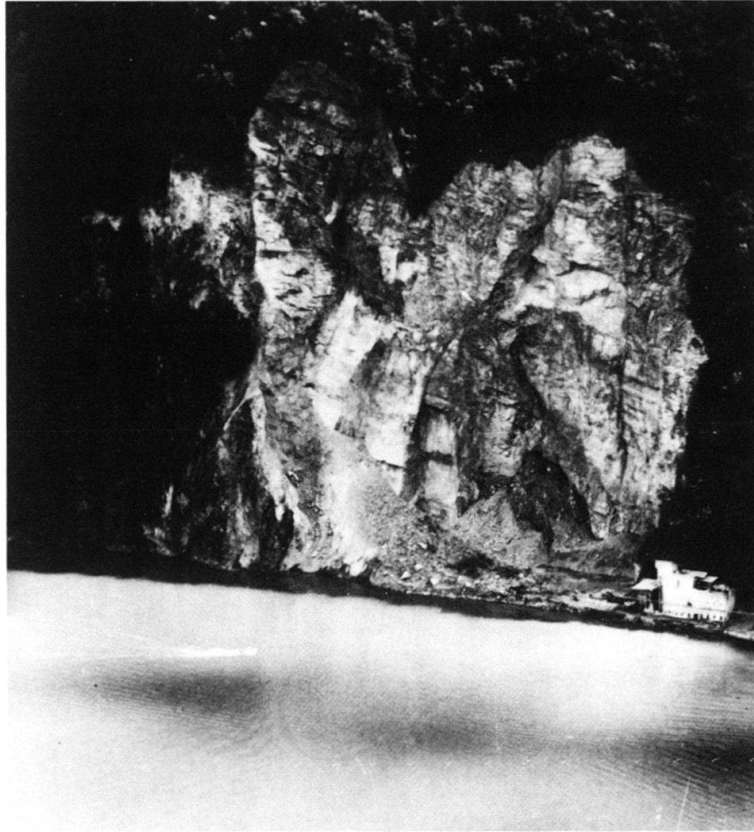
Fig.3. (Fallsturz beim Steinbruch Obermatt am Vierwaldstättersee 1964, Masse des Sturzes 70000 m<sup>3</sup> (Die Weltwoche, Bildarchiv).

8.8.1964 20.12 Uhr	Obermatt/ Bürgenstock Vierwald- stättersee	Felssturz 70000 m <sup>3</sup> Kleinere Vorstürze	Steinbruch, Sprengungen am Vortag	Zerstörung von 2 Ferienhäusern und eines Nauen, grosse Schäden in 3,5 km Entfernung in Vitznau und Weggis an allen Booten, 15 m hohe Schwallwelle in Obermatt, am Gegenufer immer noch mehrere Meter hoch	VON MOOS (1964) NZZ, 1964, 10.8.

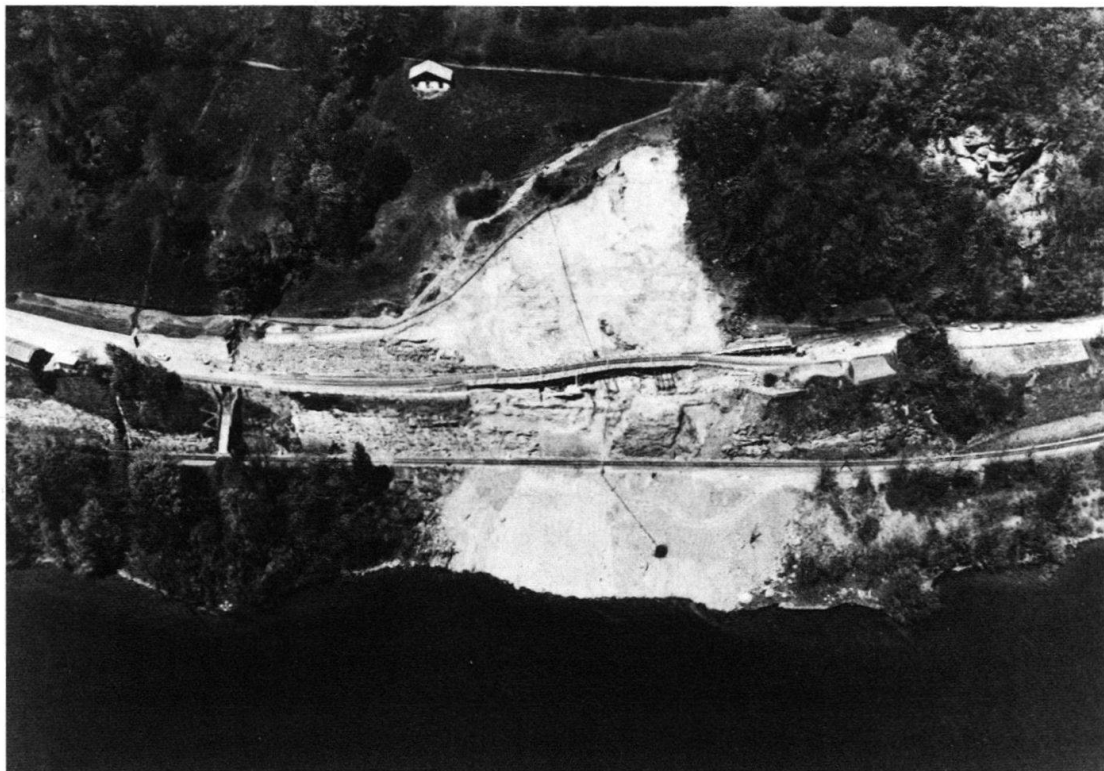
Fig. 7. Felsrutschung bei Ringgenberg am Brienzsee 1965, ausgelöst durch Strassenbauarbeiten. Die Trümmer wurden bereits weggeräumt (Swissair-Photo).

2.4.1965 14.15 Uhr	Ringgenberg- Niederried Brünzersee	Felsrutschung 50000 m <sup>3</sup> 100 m Breite	Geländeeinschnitt durch Strassenbau	Verschüttung der Brünigbahn und der Strasse auf 70-100 m Länge, Ferienhaus zerstört und in den See gerissen, grösster Felsblock 500 m <sup>3</sup> , Teil des Rutsches versank im See	NZZ 1965, 3.4., 5.4.

Rutschungen haben ihre Ursachen am häufigsten im Verlust der Hangstabilität infolge einwirkenden Wassers aus Niederschlägen oder Fliessgewässern. Die Bewegungen von Weggis (1795) und Vitznau (1879) zählen hierzu. Eine andere Ursache sind Hangeinschnitte, bedingt durch Bauarbeiten. Der Schlipfsturz bei Ringgenberg (1965) (Fig. 7) ist ein Beispiel. Rutschungen in Seen, deren Ursache mit dem See in direktem Zusammenhang steht, sind selten. Schäden treten an den Kulturen auf. Ob bei diesen Massenbewegungen auch zerstörende Schwallwellen erzeugt wurden,
