# Betonquellerscheinungen setzen Staumauern zu

Zeitschrift: **Energieia : Newsletter des Bundesamtes für Energie**

## Betonquellerscheinungen setzen Staumauern zu

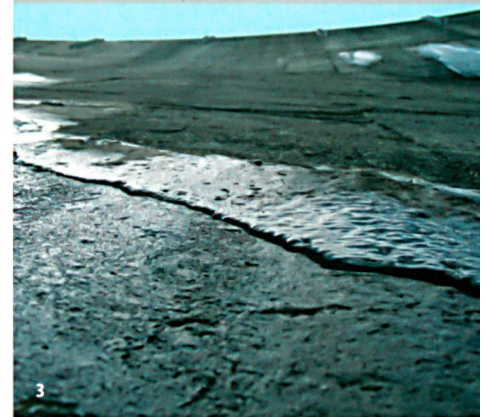
- 1) Stausee der Serra-Staumauer
- 2) Serra-Staumauer
- 3) Rissbildung an der Serra-Staumauer (flussabwärts)

Die Wirklichkeit sieht allerdings anders aus. Die Härte und Langlebigkeit, die man gemeinhin Betonbauten nachsagt, sind nur Fassade. Der Lauf der Zeit hat seine Spuren hinterlassen: An der Serra-Staumauer sind seit den 70er-Jahren irreversible Verschiebungen deutlich sichtbar. Der oberste Teil der Staumauer, die so genannte Krone, hat sich rund 60 Millimeter in Richtung hin zum Stausee verschoben. Fast überall in der Betonmauer haben sich Risse gebildet. Schuld

Silizium oder Siliziumdioxid,  $\text{SiO}_2$ , das man im Sand und Kies des Betons findet, ist in einem solchen Umfeld nicht sehr stabil. Durch die Reaktion mit der Porenlösung entstehen gelähnliche Produkte, die grösseren Raum einnehmen als die ursprünglichen Elemente. Damit entsteht im Beton von innen her ein Druck, der zum Quellen und schliesslich zum Bilden von Rissen führt. Neben diesen sichtbaren Aspekten sind auch erhebliche Verluste der mechanischen Eigenschaften festzustellen. Die Verminderung der Zugfestigkeit kann 50 bis 70 Prozent betragen, die der Druckfestigkeit zwischen 25 und 60 Prozent, und auch beim Elastizitätsmodul beträgt der Verlust bis zu 70 Prozent.
