La deuxième jeunesse du barrage des Toules

Zeitschrift: **Energieia : Newsletter de l'Office fédéral de l'énergie**

Achévé en 1963, le barrage des Toules situé sur la commune valaisanne de Bourg-St-Pierre ne satisfaisait plus aux exigences actuelles en matière de sécurité des barrages. Aujourd'hui, il fait l'objet de travaux de confortement qui devraient être terminés en juin 2011.

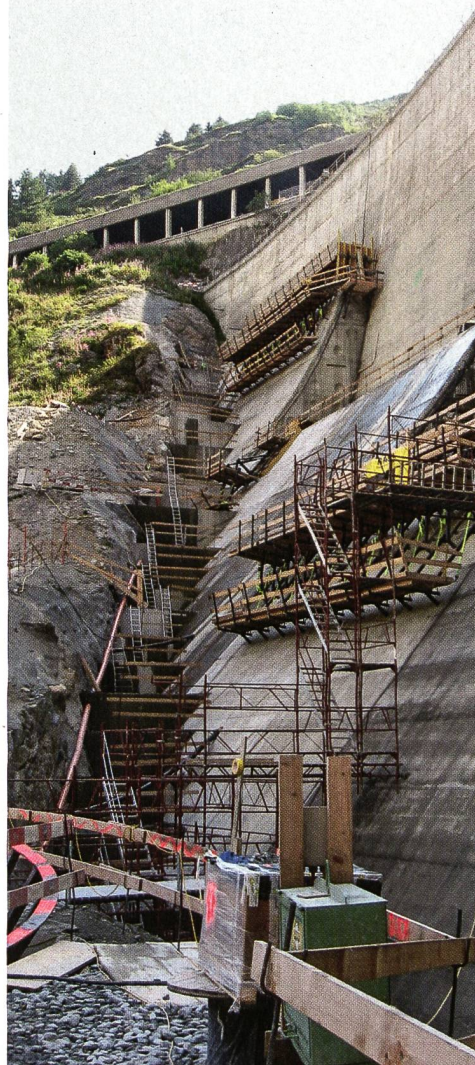
Travaux de confortement sur le barrage des Toules.

logie en 2000 puis Office fédéral de l'énergie dès 2006. Il y a notamment eu une variante avec des contreforts qui ne se montrait au final pas suffisamment résistante aux vues des nouvelles exigences de l'OFEN. «La variante retenue consiste pour l'essentiel en deux épaulements de béton sur les rives droite et gauche, en aval du barrage, détaille Milaine Côté. La roche de mauvaise qualité trouvée lors de la réalisation de sondages dans la zone du pied gauche du barrage a en outre été excavée et remplacée par une butée en béton. Les fissures du parement amont font l'objet d'un traitement.»

seuil du déversoir, le projet prévoit en outre un parapet de un mètre de hauteur fait d'éléments préfabriqués placés sur le côté amont du couronnement. Finalement, pour améliorer la sécurité en cas de tremblement de terre, des colonnes de cisaillement sont mises en place dans les joints radiaux des plots centraux du barrage.» Cette variante de projet a été approuvée par l'OFEN le 7 mai 2007.

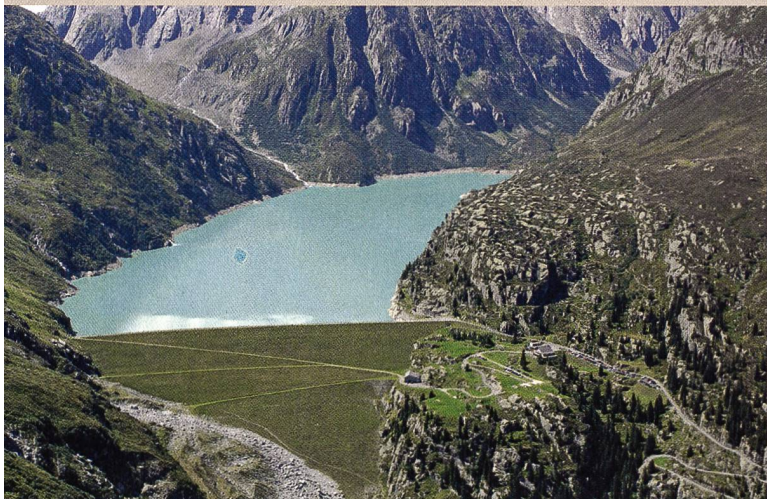
Barrage de Göschenalp

Type: digue en enrochements.

Caractéristiques: longueur du couronnement: 450 m; hauteur maximale: 155 m; volume du barrage: 930 000 m³; volume de retenue: 76 millions m³.

Description du projet: Le barrage actuel de Göschenalp a été construit entre 1956 et 1960. Un projet de surélévation de 8 mètres est en cours, avec pour objectif d'augmenter le volume de retenue d'environ 15%, soit de 11,6 millions m³. Les travaux de surélévation devraient se limiter au secteur du couronnement. Le projet n'a toutefois pas encore reçu l'aval du Conseil d'administration de Kraftwerk Göschenen AG.
