Die archäometallurgische Untersuchung und Rekonstruktion der Blei-Silber-Verhüttung in Trachsellauenen/Berner Oberland und der Einfluss der sächsisch-freibergischen montanistischen Lehre auf das bernische Berg- und Hüttenwesen Mitte des 18. und Anfang d...

Autor(en): **Kutzer, Hans-Joachim W.**

Zeitschrift: **Ferrum : Nachrichten aus der Eisenbibliothek, Stiftung der Georg Fischer AG**

Band (Jahr): **68 (1996)**

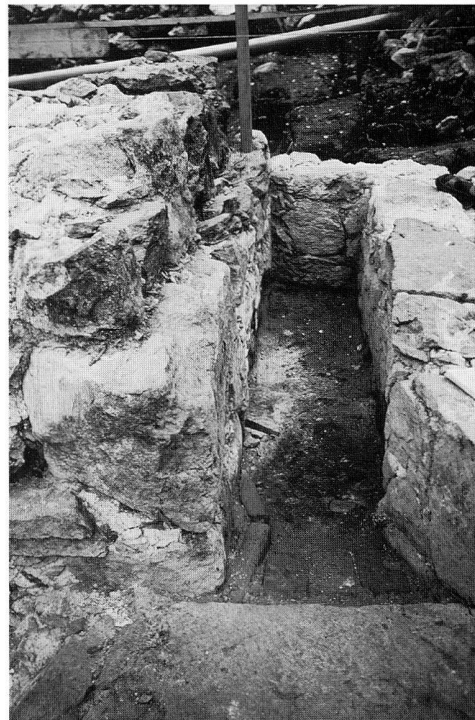
Bild 3:
Feuerung und Aschefall nach der Ausgrabung 1992

Wie die Bilder 2 u. 2a erkennen lassen, sind die in der Verhüttungsanlage vorhandenen Ofenreste (Bild 3) überkront und mit Betonplatten, auf denen die baulichen Grundrisse eingeritzt sind, abgedeckt worden. Die Anlage macht so einen äusserst aufgeräumten Eindruck, bedarf jedoch zusätzlich einer zeichnerischen Darstellung des rekonstruierten hüttenmännischen Inventars, um den Besuchern und Interessenten auch eine ausreichende Information über die dort vorzufindende Technologiegeschichte zu vermitteln. Ferner wäre es begrüssenswert gewesen, wenn dem Verfasser die vom Archäologischen Dienst, Bern, leider versagt gebliebene Untersuchung einzelner Werkzeuge und Hilfsmittel, die mit dem Verhüttungsbetrieb unmittelbar zusammenhängen, hätten ermöglicht werden können.

1. Herdkörper mit links davon platzierter, durch Feuerbrücke getrennter Feuerung mit Aschefall (Bild 3)
2. Trockenluftkreuz unter dem Herdkörper (Bild 8)

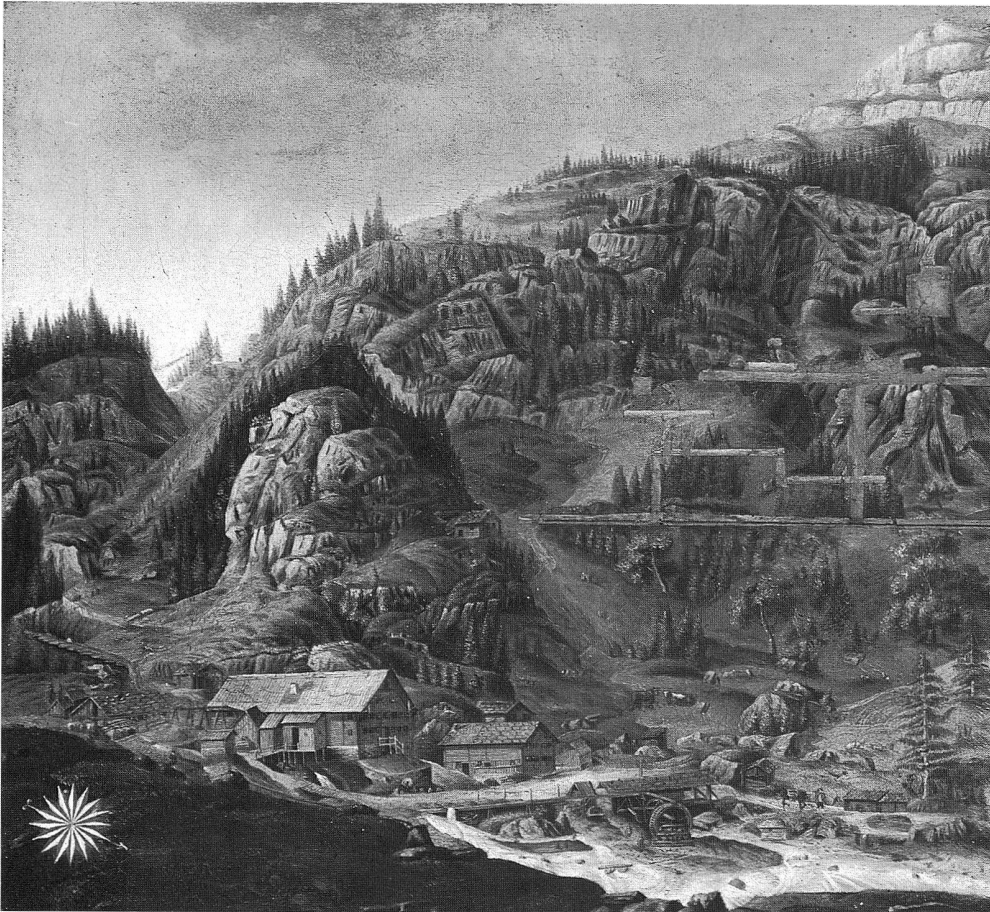
Bild 5:
Hüttenanlagen in Trachsellauen, Oelgemälde von Johann Jakob Schlatter, gegen Ende des 18. Jahrhunderts

Aus der letzten Betriebsperiode des Berghauptmanns J. J. Schlatter stammt ein gegen Ende des 18. Jahrhunderts – vermutlich nach dem Aquarell von Nicolaus Schiel (s. Titelbild) – angefertigtes Oelgemälde (Bild 5) der Bergwerke vom hinteren Lauterbrunnental mit einem Seigerriss und den übertägigen Bergbau-, Hütten- und Wohngebäuden.

Das Gemälde (Bild 5) zeigt auf dem linken Rand die Aufbereitungsanlage, in der sich Pochsätze und Waschherde befanden. Rechts davon befindet sich das zweistöckige Verhüttungsgebäude, aus dessen Dach sich ca. 1,50 m die Esse eines Flammofens erhebt. Daran vorgebaut befindet sich eine Radstube, in die ein Aufschlagwassergerinne von links für ein ober-schlächtig betriebenes Wasserrad zum Antrieb der Ofengebläse führt. Das abfließende Aufschlagwasser wurde weiter unten erneut gefasst und über ein weiteres Gerinne ein ober-schlächtiger Wasserradantrieb einer Gattersäge damit betrieben.

Auf dem Gemälde sind ausserhalb des Hüttengebäudes keine Röstöfen erkennbar, so dass davon ausgegangen werden muss, dass das nachweisbare Rösten des Erzschiechs, als aufbereitetem Erzkonzentrat zu dieser Zeit schon im Hüttengebäude integriert war (Bilder 5,6).

dort vom Zug erfasst, ins Freie. Wegen der stark SO₂-haltigen Rauchgase wurde der Wald stark geschädigt, wie aus dem zeitgenössischen Gemälde (Bild 5) hervorgeht.

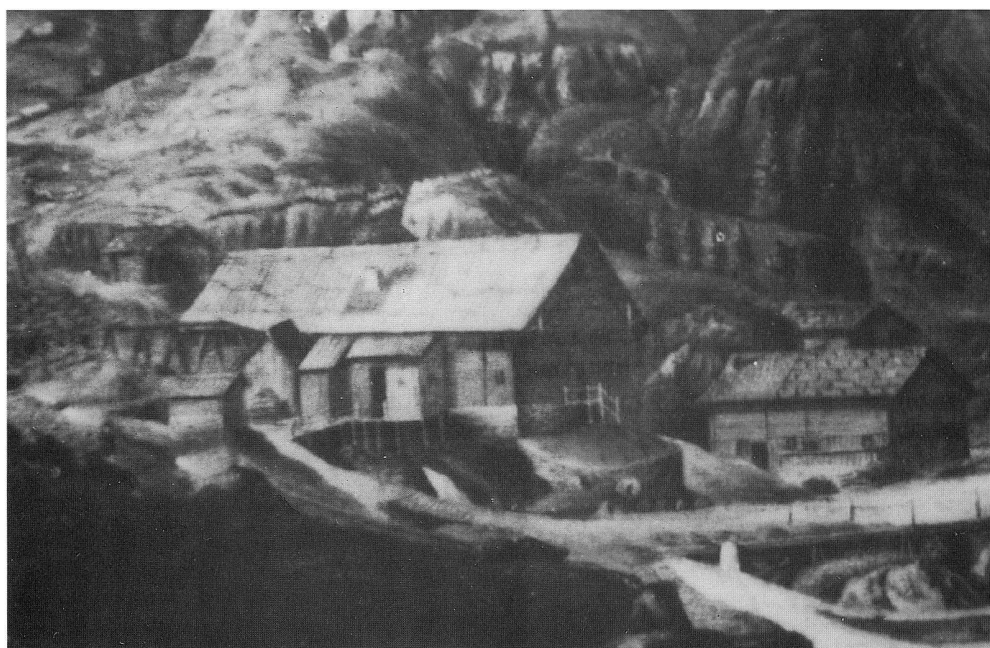
Bild 6:
Bildausschnitt (aus Bild 5)
Ofengebäude mit Wasser-
führung zur Radstube und
aus dem Dach geführter
Flammofenese

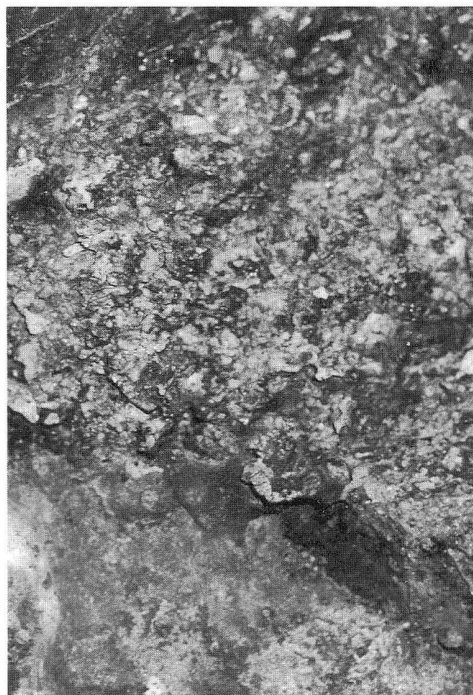
Bild 11:
Blei- und Bleioxidinfiltrationen im gesinterten Herdmaterial des Flammofens

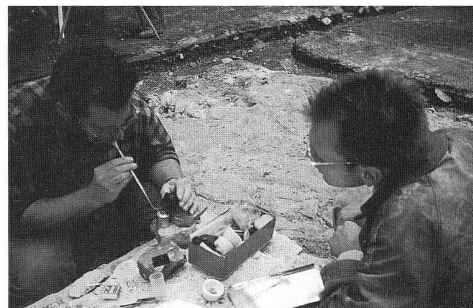
Bild 12:
Reduktionsversuch von Bleioxid im Herdmaterial zu Blei mit dem Lötrohr

ferner Treibofenschlacke (Glätte) in grossen Mengen gefunden werden, die aufgrund ihres gelbgrünen glasigen Habitus sowie damit durchgeführter Reduktionsversuche zu Blei (Bild 12) mit dem Lötrohr eindeutig als solche einzustufen waren¹⁴.

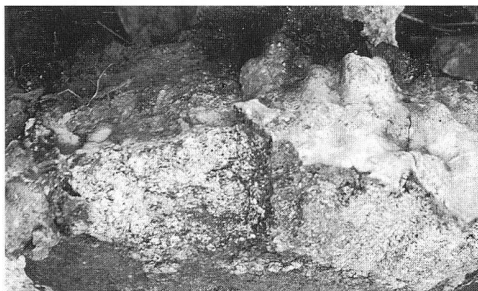
Bild 10:
Dolomit/Ton/Bleischlacke-Herd

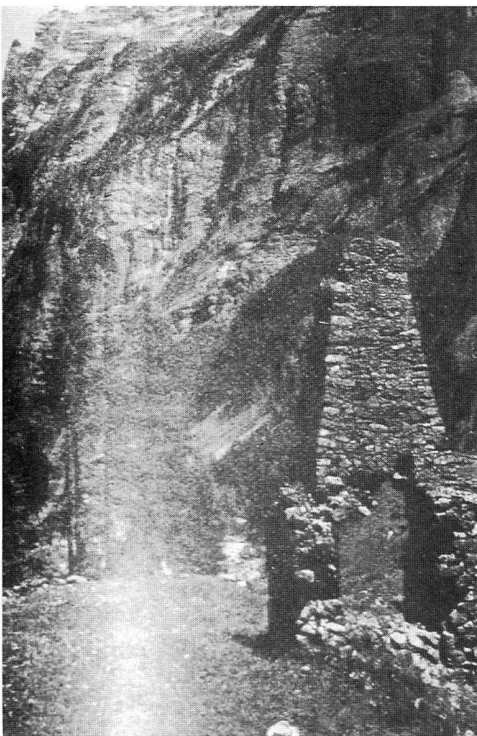
Bild 14a:
Esse des Trachsellaener Verhüttungssofen mit rechts teilweise sichtbarem angrenzendem Flammofengewölbebereich.
(aus H. Hartmann «Berner Oberland» Band II, Aufnahme ca. 1905)

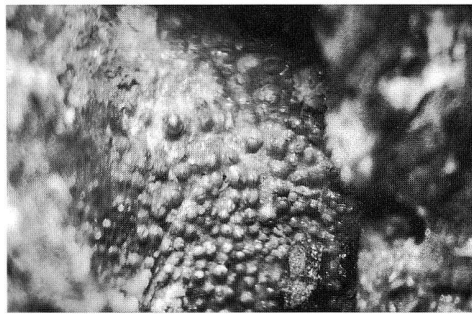
Bild 21:
Karbonatische Zinkkondensate (Ofengalmei) am Gewölbematerial des Flammofen-Rösthendes (Mikroaufnahme)

Wie auch die noch aufzufindenden Reste aus dem Gewölbebereich des vermuteten Doppelherdofens mit karbonatischen Zinkkondensaten (Ofengalmei) (Bild 21) zeigen, war trotz vorausgesetzter von Fachleuten modern betriebener Aufbereitung der Erze, möglicherweise sogar schon mit beweglichen, mittels seitlicher und längs erzeugter alternierender Stösse das Absetzen des Erzkonzentrates beschleunigender Waschherdtechnik¹⁸, auch das Trennen von Bleiglanz und Zinkblende bereits problematisch, so dass schon mit der damaligen Aufbereitungstechnik eine effektivere Anreicherung des geringen Silbergehaltes, als Voraussetzung für die offenbar praktizierte sächsische Verhüttungstechnik, nicht zu erzielen war.
