Das Kleinbauernhaus Kirchmattweg 5/7

Autor(en): **Fasolin, Werner**

Zeitschrift: **Frick - Gestern und Heute**

Band (Jahr): **10 (2007)**

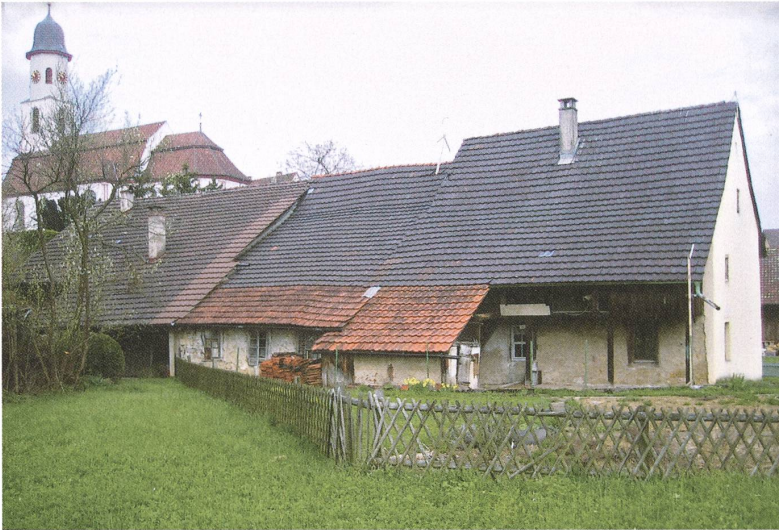
Ansicht der Hinterhofseite. Im 19. bis 20. Jahrhundert baute man südseitig (Nr. 5) eine Wagnerei, einen Schweinestall und einen Abort an. Die Dachfläche reichte dadurch immer weiter herab und nahm dem Wohnteil sehr viel Tageslicht.

Der nach Südosten gerichtete Hinterhofbereich wurde gemäss Brandversicherungs-Kataster Mitte des 19. Jahr-

hunderts um einen Anbau erweitert, in dem von 1850–1898 eine Wagnerwerkstatt betrieben wurde. Anfang des 20. Jahrhunderts fügte man einen Schweinestall mit Abort hinzu. Diese Anbauten führten im Haus zu einem erheblichen Verlust an Tageslicht. Der zusätzlich gewonnene Raum war aber damals wichtiger als ein lichtdurchflutetes, nach Süden orientiertes Wohnen, wie man es heute vorzieht.

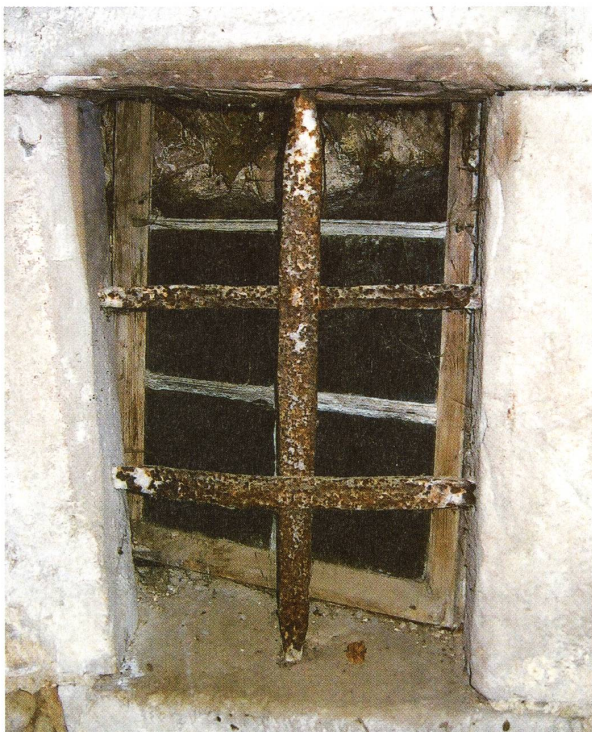
Vergittertes,
spätgotisch
profiliertes
Fenstergewände
mit bleiverglastem
Fenster. Gewölbekeller
des Nachbar-
hauses Nr. 7.

Eingangportal mit der Jahrzahl nicht mehr erhalten, dafür aber ein sehr schönes vergittertes Kellerfenster mit spätgotischer Profilierung, durch das sich der Keller ebenfalls ins ausgehende 17. Jahrhundert datieren lässt. Die ungewöhnliche Lage der beiden Keller rührt möglicherweise daher, dass im Tenn eine nachträgliche Unterkellerung einfacher war als unter dem Wohnteil. Trotzdem findet sich für diesen Befund im Fricktal bislang kein Vergleich.

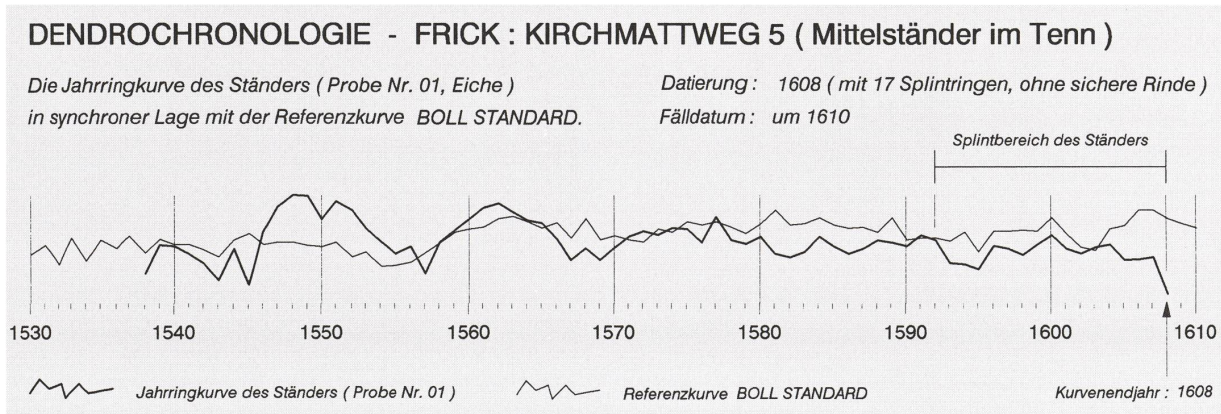
Die Wachstums-
kurve des um 1610
gefällten Wand-
ständers aus
Eichenholz,
Kirchmattweg 5.

Bei der mikroskopisch genauen Messung der jeweiligen Jahrringbreite durch das Dendrolabor entstehen Wachstumsdiagramme, die den jährlichen Zuwachs eines Baumes bis zum Fälldatum dokumentieren. Wenn die Rinde des Baumes von den Zimmerleuten nicht weggeschlagen wurde, ist es heute möglich, das Fälldatum auf das Jahr und die Jahreszeit genau zu ermitteln. Im Fall des verbauten Mittelständers fehlte die Rinde, das Splintholz mit den jüngsten Jahrringen ist jedoch bis 1608 vollständig erhalten. Rechnet man noch zwei Jahre Rindenbildung dazu, so ergibt sich ein Fälldatum um 1610. Mit weiteren

Schauen wir die Wachstumskurve des um 1610 verbauten Eichenstammes aus dem Fricker Forst einmal genauer an, so fallen die ersten Jahre des um 1540 fingerdicken Bäumchens gleich in ein Klimaextrem, das sich im Wachstumsdiagramm als sehr gering nach oben zeigende Kurve ablesen lässt. Schon diese ersten Wachstumsjahre finden sich bestätigt in den historischen Klimaaufzeichnungen der Schweiz, die seit Anfang des 16. Jahrhunderts regelmässig verfasst wurden und die Christian Pfister zu einem aufschlussreichen Werk zusammengetragen hat.⁶ Im folgenden werden einige Textstellen dieser Publikation wörtlich wiedergegeben.

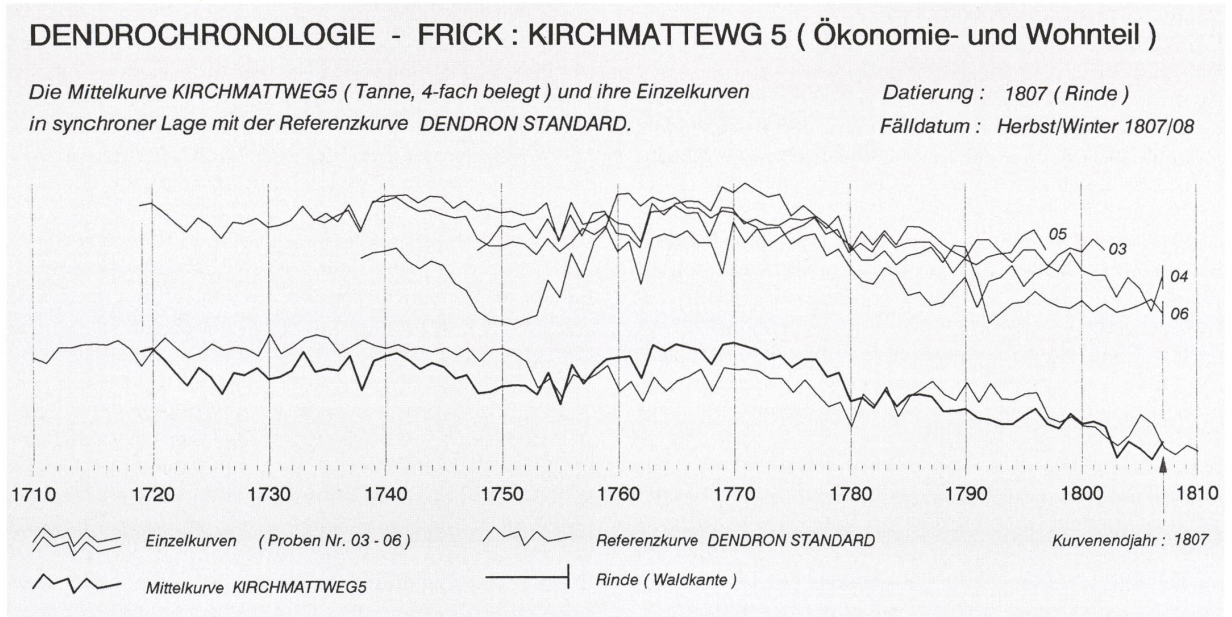
Die Wachstumskurve der 1807 gefällten Tannen, Kirchmattweg 5.

Die älteste der 1808 verbauten Tannen erreichte ein Alter von 88 Jahren. Wie Vergleiche mit anderen Fricktaler Bauernhäusern des 18. Jahrhunderts zeigen, schlug man die Bäume meist im Alter von 60 bis 70 Jahren.

Die regelmässige Wachstumskurve der untersuchten Tannenproben dokumentiert das gemässigte kontinentale Klima, wie es für das 18. Jahrhundert überliefert ist. Kalte, trockene Winter wechselten mit kurzen, feucht-warmen Sommern ab. Wetterextreme wie im 16. Jahrhundert finden sich kaum. Zu erwähnen seien *die sechs trockenen und heissen Sommer der Jahre 1778–1784*⁷, welche sich als schmale Jahrringe, sogenannte Weiserjahrringe abzeichnen. Ebenso nach unten zeigende Wachstumskurven finden sich kurz vor dem Schlagdatum von 1807. Auch sie gehen einher mit der kontinentalen Trockenphase in den Jahren nach 1800, die zu einem Wassermangel der Bäume führte und diese nur noch schwach wachsen liess.
