# LE PRIEURÉ DE SAINT-JEAN DE GENÈVE

Deuxième rapport de fouilles (d'août à octobre 1967, de juin à août 1968)

par Charles BONNET

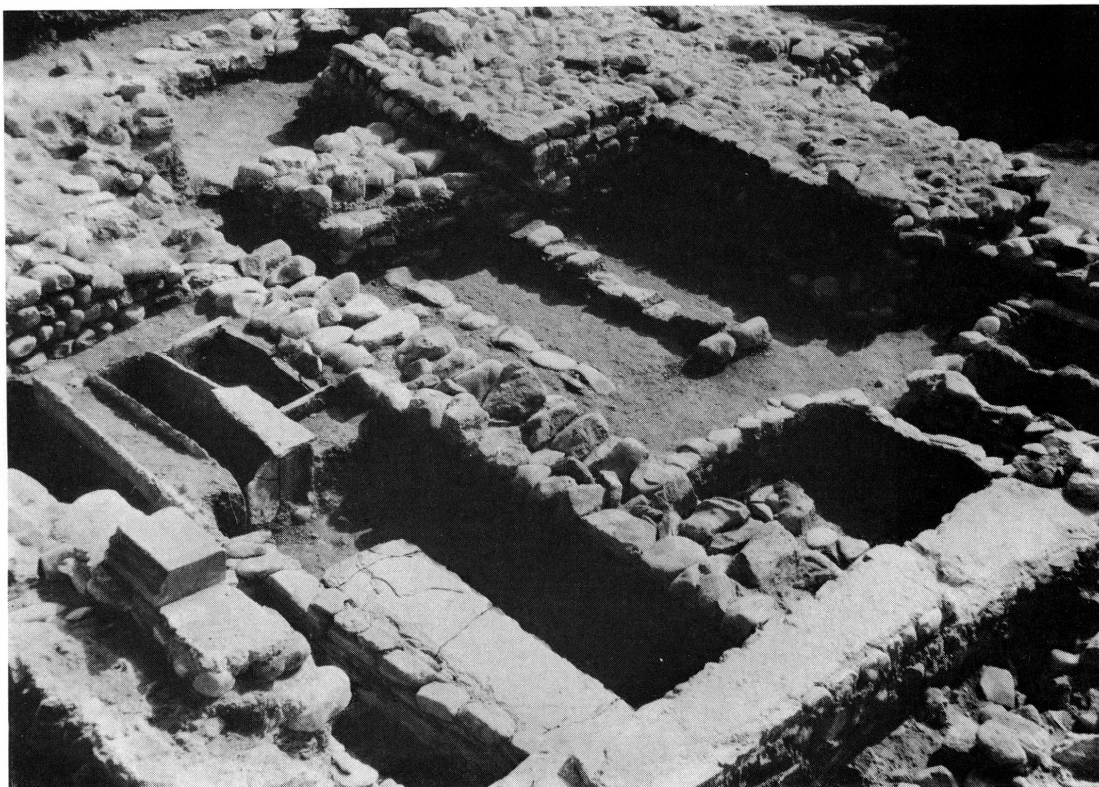
Fig. 5. La nef et le bas-côté nord de la première église. Vue en direction sud-est.

la campagne de 1967), sarcophages de moellons et sépultures en pleine terre se retrouvent sans ordonnance particulière. Plusieurs d'entre elles étaient intactes<sup>9</sup>. On peut signaler l'orientation peu habituelle nord-sud de deux sépultures, mais toutes les autres étaient dans le sens est-ouest (fig. 5, 7, 8, 9).

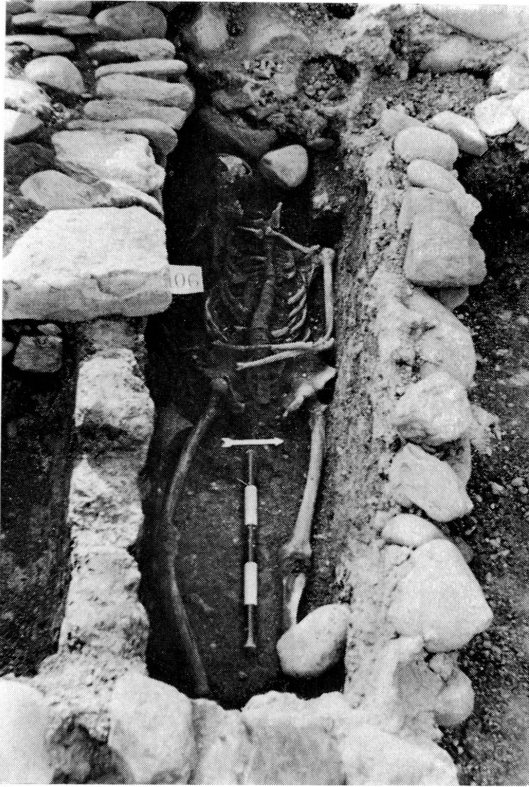
\* Fig. 6. Tombe t 106. A gauche, la tombe t 107 partiellement détruite par le pilier de la deuxième église.

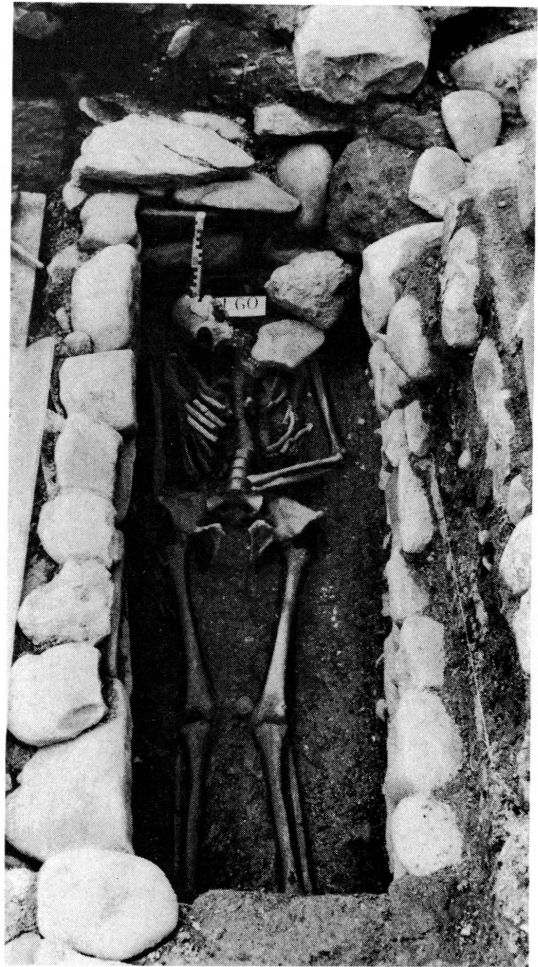
\*\* Fig. 7. Tombe t 60 avant son ouverture.

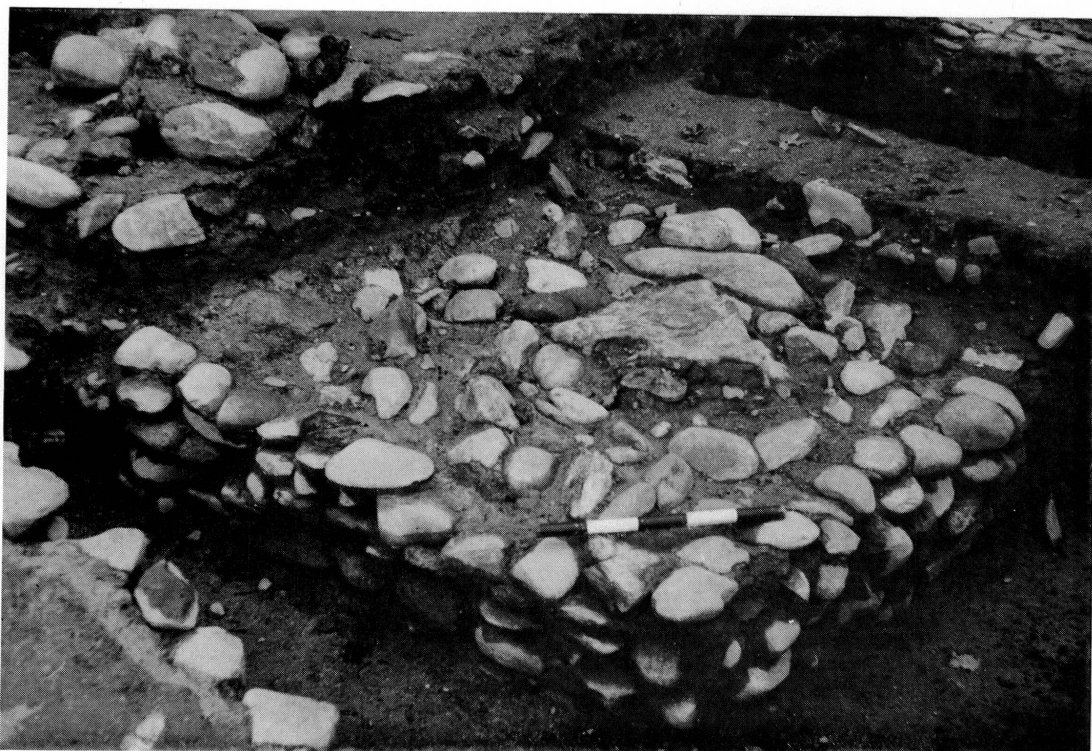
Fig. 10. Une tombe double avant sa fouille.

On constate pourtant qu'après avoir enlevé les squelettes on a bourré certains sarcophages avec des pierres et de la terre (fig. 10). D'autres tombes dont le squelette était encore en place ont été simplement remplies de terre. On peut expliquer cela par un aménagement au cours de la construction de la deuxième église.

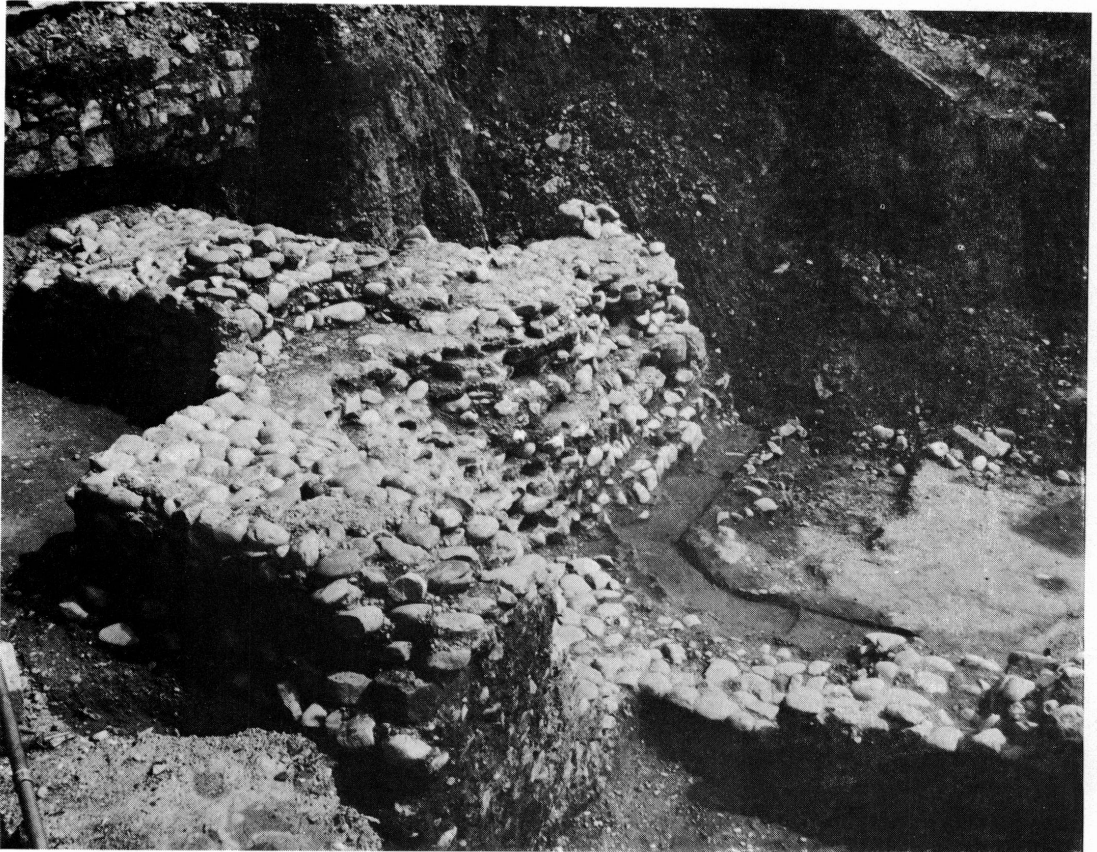
Fig. 14. Les fondations des contreforts de la façade et du mur latéral; on remarque aussi l’empreinte des blocs du parement intérieur (?). Vue en direction nord-est.

Fortement ancrés dans la pente, la façade et le mur septentrional sont épaulés à l'extérieur de grands contreforts dont les fondations seules ont subsisté (fig. 13-14). L'église devait être voûtée mais les architectes, par crainte d'un glissement de terrain ou à cause d'une technique de couverture encore incertaine, ont donné à ces massifs des proportions qui semblent exagérées.

Le revêtement du mur à l’intérieur de l’église est marqué par l’empreinte des blocs de molasse sur le sol. On avait préparé un lit de mortier très mince qui a conservé la trace des pierres. L’épaisseur des murs étant considérable, on peut supposer qu’à la place d’un parement intérieur, une banquette courait sur les côtés nord et ouest. Côté sud, une telle disposition n’existe pas.

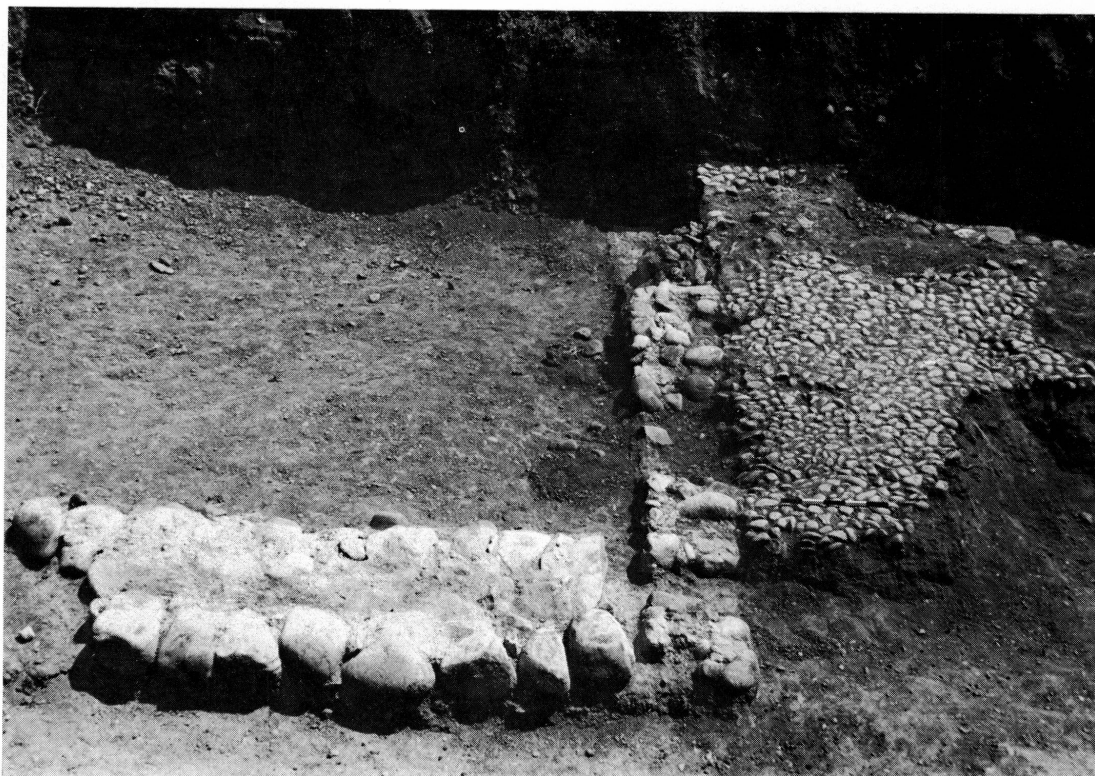
Fig. 20. Eléments architecturaux découverts à l'ouest de la deuxième église.

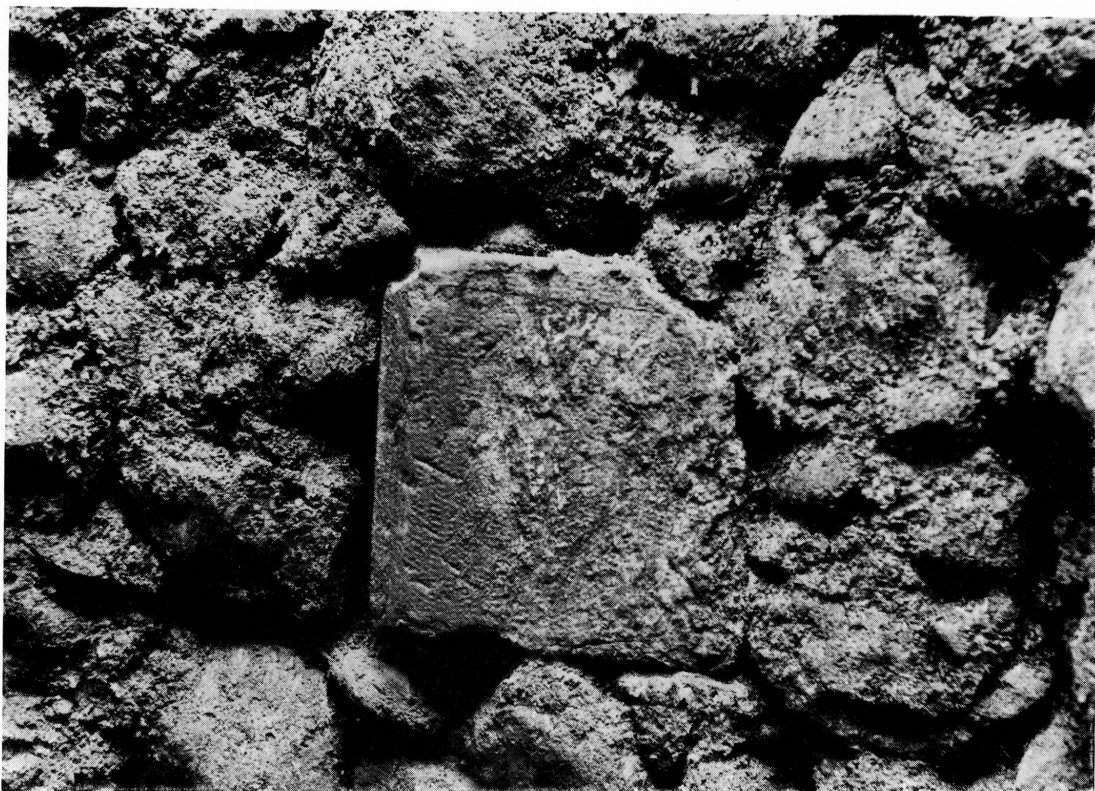
Fig. 2. Bloc de molasse réemployé dans la maçonnerie du puits.

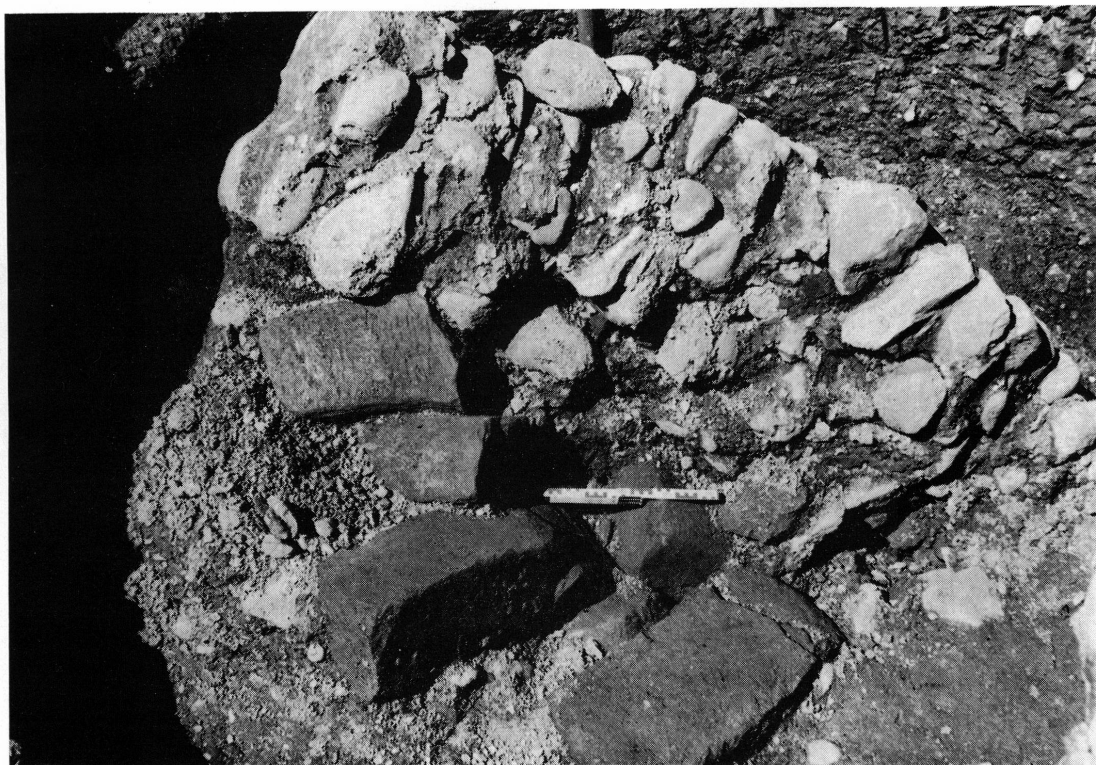
Fig. 5. Niveau VI. Les blocs de la margelle et le pan du mur déplacé vers l'intérieur.

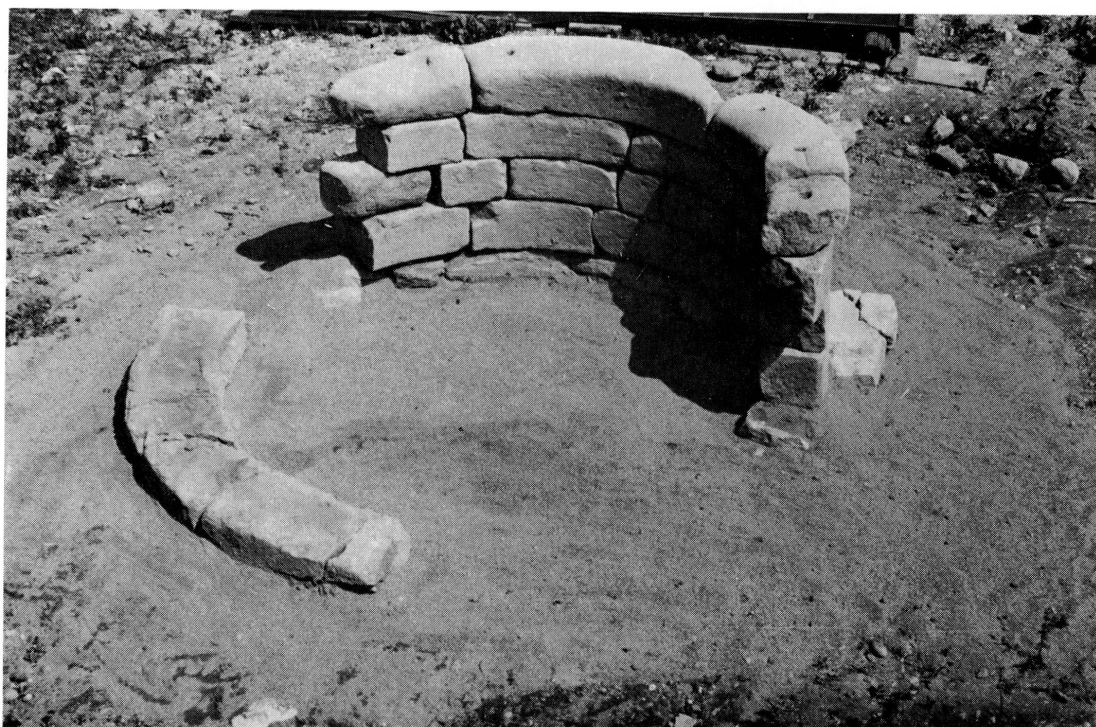
Fig. 7. La margelle reconstituée.

Fig. 8. La margelle reconstituée.

On a retrouvé dans le puits plusieurs blocs de molasse appartenant à la margelle. L'étude de chaque niveau, la position et la dimension des pierres inventoriées ont permis de reconstituer une section de celle-ci. Comme il manque une

partie importante des blocs, on peut se demander si, après l'effondrement du puits, certains éléments restés en place n'ont pas été réutilisés ailleurs (fig. 7-8).

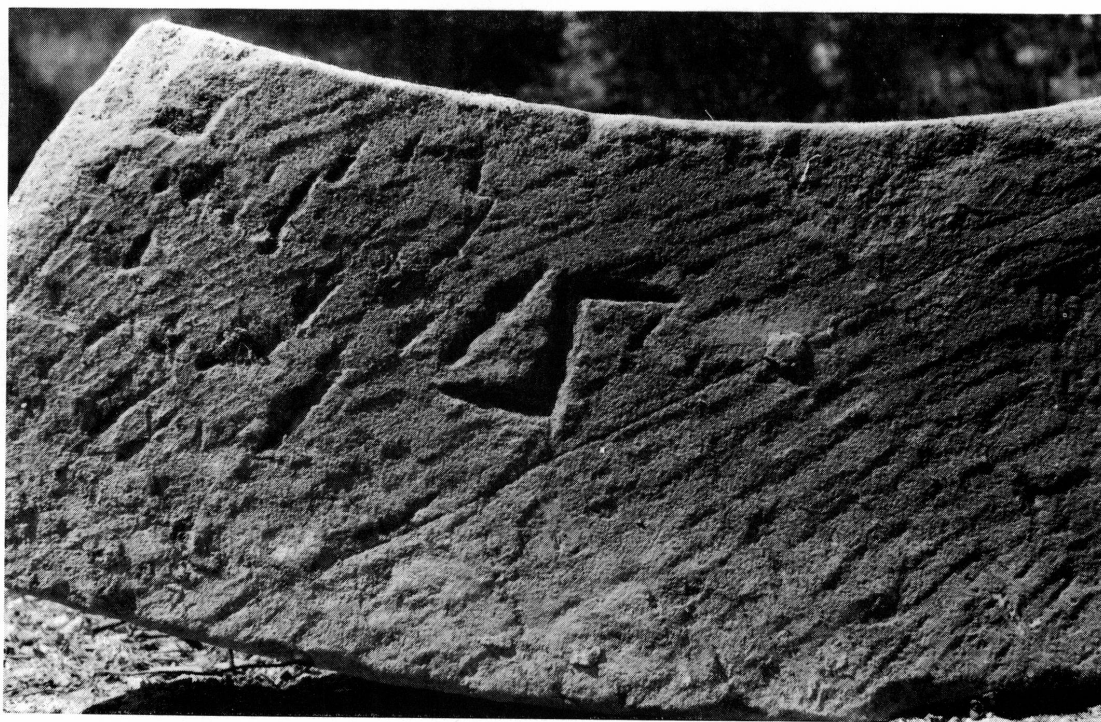
Fig. 10. Le bloc M 26 avec sa marque de tâcheron.

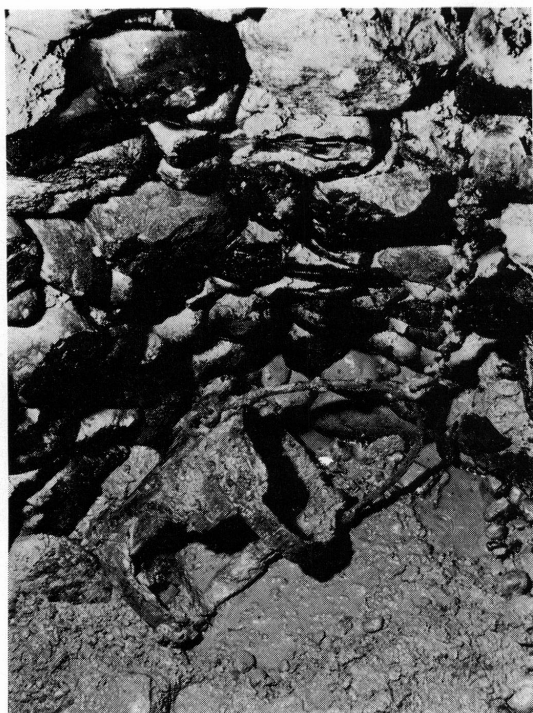
Fig. 12. Le seau lors de sa découverte.

indique l'extrémité supérieure alors que de l'autre côté on a retrouvé le seau de bois cerclé de fer qui y était attaché (fig. 12). On peut s'étonner de la dimension réduite de cette chaîne par rapport à la profondeur du puits. Si l'on admet que l'ancien niveau d'eau était plus haut de 4 m 50, la chaîne et son seau atteignaient, avec 1 mètre de réserve, la surface de l'eau. Le puits était pourtant beaucoup plus profond. Il est possible que, lors d'un premier état de construction, la nappe souterraine ait été plus basse.

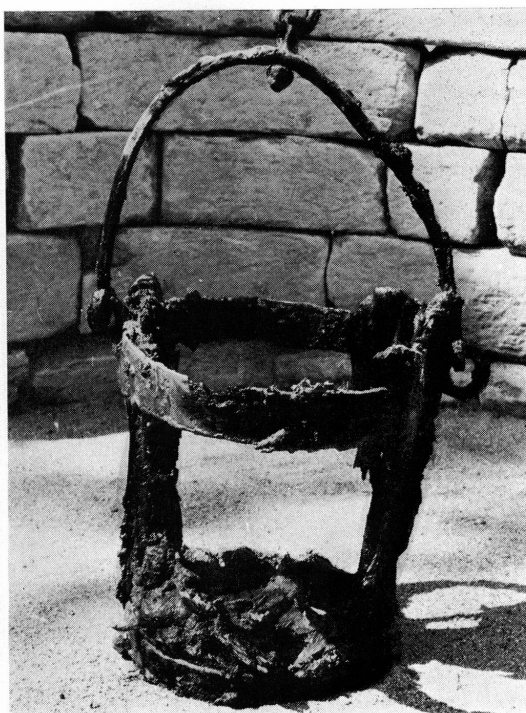
Fig. 13. Le seau du puits.

L'anse fixée à la chaîne par deux anneaux s'arrondit à plus de 30 cm au-dessus du seau (fig. 13.)
