Artikel: Le temple et le presbytère de Russin : fouille complémentaire 1996
Autor: Deuber, Gérard
DOI: <https://doi.org/10.5169/seals-728385>

LE TEMPLE ET LE PRESBYTÈRE DE RUSSIN. FOUILLE COMPLÉMENTAIRE 1996

Par Gérard Deuber

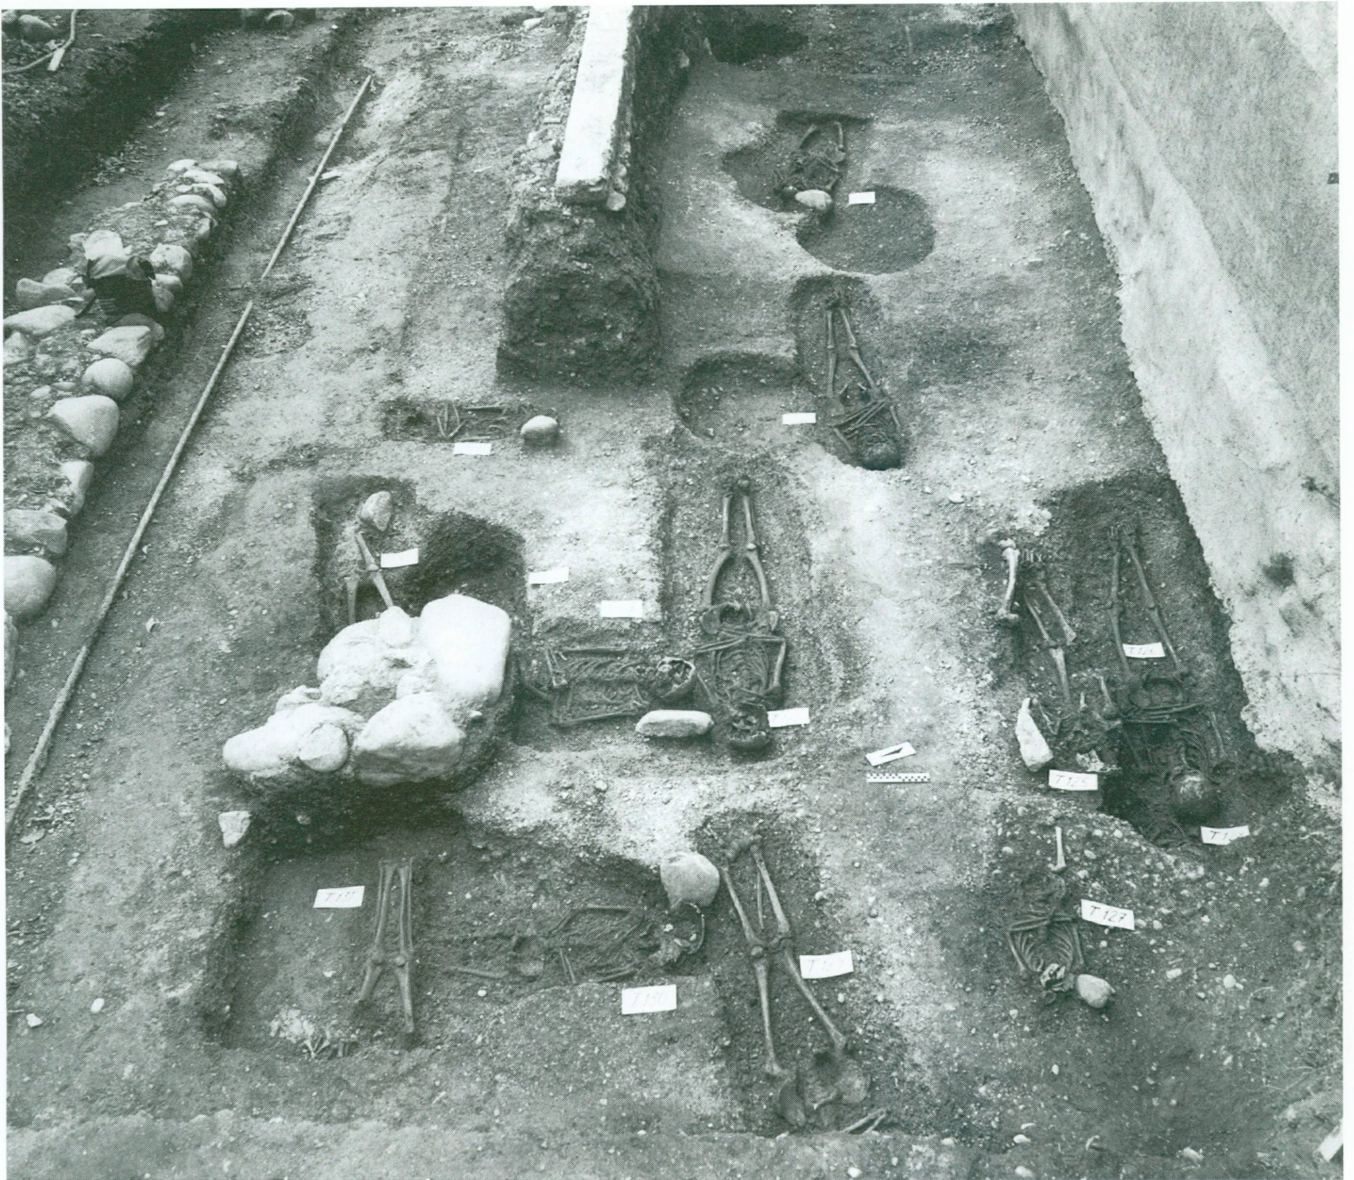
3.
Vue vers l'est de la fouille de l'annexe nord

Un espace délimité par la façade nord du temple et par le mur ouest du presbytère a été fouillé sur une largeur d'environ 5,00 m (fig. 3). Au nord, en limite de fouille, un mur large de 0,70 m a été mis au jour sur près de 9,00 m de longueur; élevé en boulets de rivière liés au mortier, il n'était plus conservé que sur une assise dans sa moitié ouest, lisible en aval dans une tranchée de fondation où subsistait du mortier désagrégé et, encore plus à l'est, par quelques pierres isolées qui nous assurent de son prolongement. Un second mur, perpendiculaire, élevé légèrement en retrait de l'alignement de la façade du temple, subsistait sur un court segment de près d'un mètre de longueur. Son niveau de construction, sa largeur, ses matériaux et son appareillage l'assimilent à la même campagne de construction que le mur cité plus haut mais, là encore, on ne peut que regretter l'absence de toute liaison archéologique entre ces vestiges et le bâti en place. La fermeture de l'espace ainsi déterminé sur deux côtés devait s'effectuer à l'est, à la hauteur de l'épaulement de l'abside, soit approximativement sur l'emplacement de l'actuelle façade ouest du presbytère (fig. 4). Une fosse reconnue partiellement sur deux côtés occupait

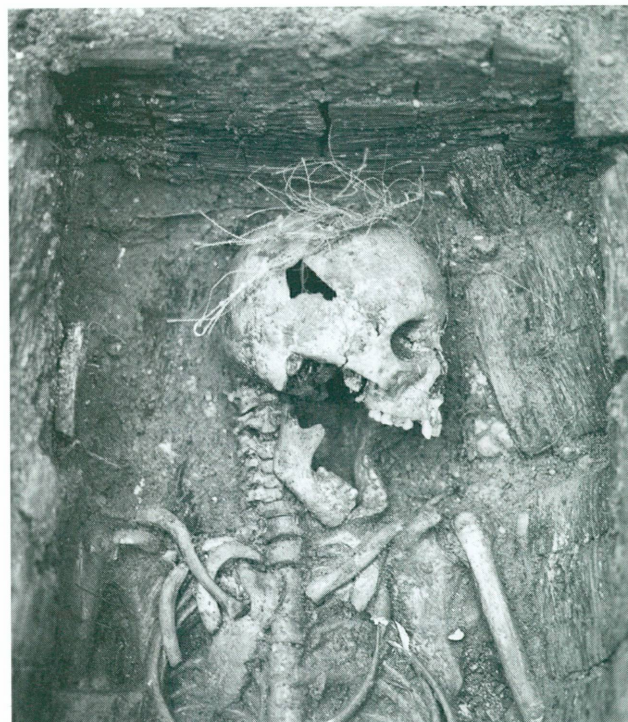
9.
Détail de la tombe 146

par la présence de clous de fer; des épingles de linceul ont été recueillies dans les tombes 71, 83 et 146. Cette dernière, au-dessus de laquelle a été retrouvée une monnaie bernoise de 1732, était creusée dans l'axe du porche. Allongée dans un cercueil, la défunte était coiffée d'une fine résille de fils de cuivre torsadés, rehaussée de perles de verre (fig. 9); peut-être s'agit-il d'une coiffe de mariée. La sépulture comportait encore deux ferrets en forme de croix pattée ainsi qu'un chapelet de perles de verre cylindriques alternant les couleurs vert, blanc et rouge. Dans deux cas (t. 67 et 127), la tête du défunt reposait sur une pierre; dans un seul (t. 133), quatre pierres servaient de calage à la calotte crânienne du sujet.
