Les sites de l'église Saint-Simon, de la basilique à trois nefs, de l'agglomération de Guran et de l'église Sainte-Cécile en Istrie (Croatie) : quatrième et cinquième campagne de fouilles archéologiques (2005-2006)

Zeitschrift: Genava : revue d'histoire de l'art et d'archéologie

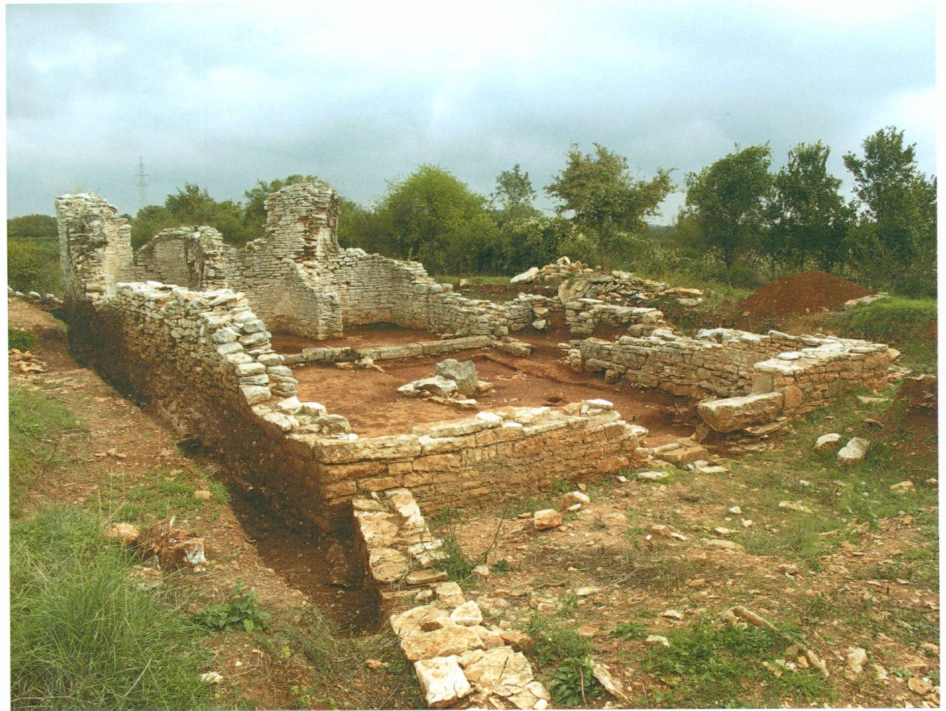
14. Église Saint-Simon | Tranchée effectuée le long des murs nord et est pour assainir les fondations du monument dans le cadre du futur projet de conservation et de mise en valeur de l'ensemble

Durant la campagne de 2006, nous avons réalisé une tranchée à l'extérieur et le long des murs nord et est de l'église actuelle, afin d'assainir les fondations du monument dans le cadre du futur projet de conservation et de mise en valeur de l'ensemble (fig. 14). Nous avons terrassé dans le terrain jusqu'au niveau de la semelle de fondation de l'église qui repose dans la terre rouge. Si aucun vestige n'a été découvert contre le chevet de l'église, ce sont par contre trois sépultures qui furent mises au jour au nord, le long de la façade. À l'extrémité ouest, un coffre de dalles apparaît en limite de fouille, il s'agit d'une tombe (fig. 13, T 11) qui fut déjà fouillée par B. Marusic dans les années 1950¹⁵. Au milieu de la tranchée, une autre tombe en coffre de dalles (fig. 13, T 12) est visible ; sa couverture n'est pas conservée. On s'aperçoit très rapidement qu'il s'agit d'un ossuaire au même titre que la tombe fouillée derrière le chevet lors de la campagne de 2004 (fig. 13, T 1)¹⁶. Une dernière inhumation est découverte un peu plus à l'est (fig. 13, T 13) ; elle n'est que très partiellement fouillée, la majeure partie de la tombe étant engagée dans le bord de la tranchée. Seule une portion de son entourage, constitué de pierres sèches, est visible. La lecture attentive de la coupe de terrain, effectuée parallèlement au mur nord de l'église actuelle, indique la présence d'un remblai constitué de terre rouge mêlée à des fragments de mortier. Le sommet de cette couche rapportée correspond à la surface du terrain actuel, alors que son fond se situe au niveau d'apparition des sépultures. Cela implique que le terrain, au nord, a été rehaussé sur près d'un mètre. Un petit mur de terrasse destiné à contenir ces terres rapportées est adossé contre l'angle nord-est de l'église.

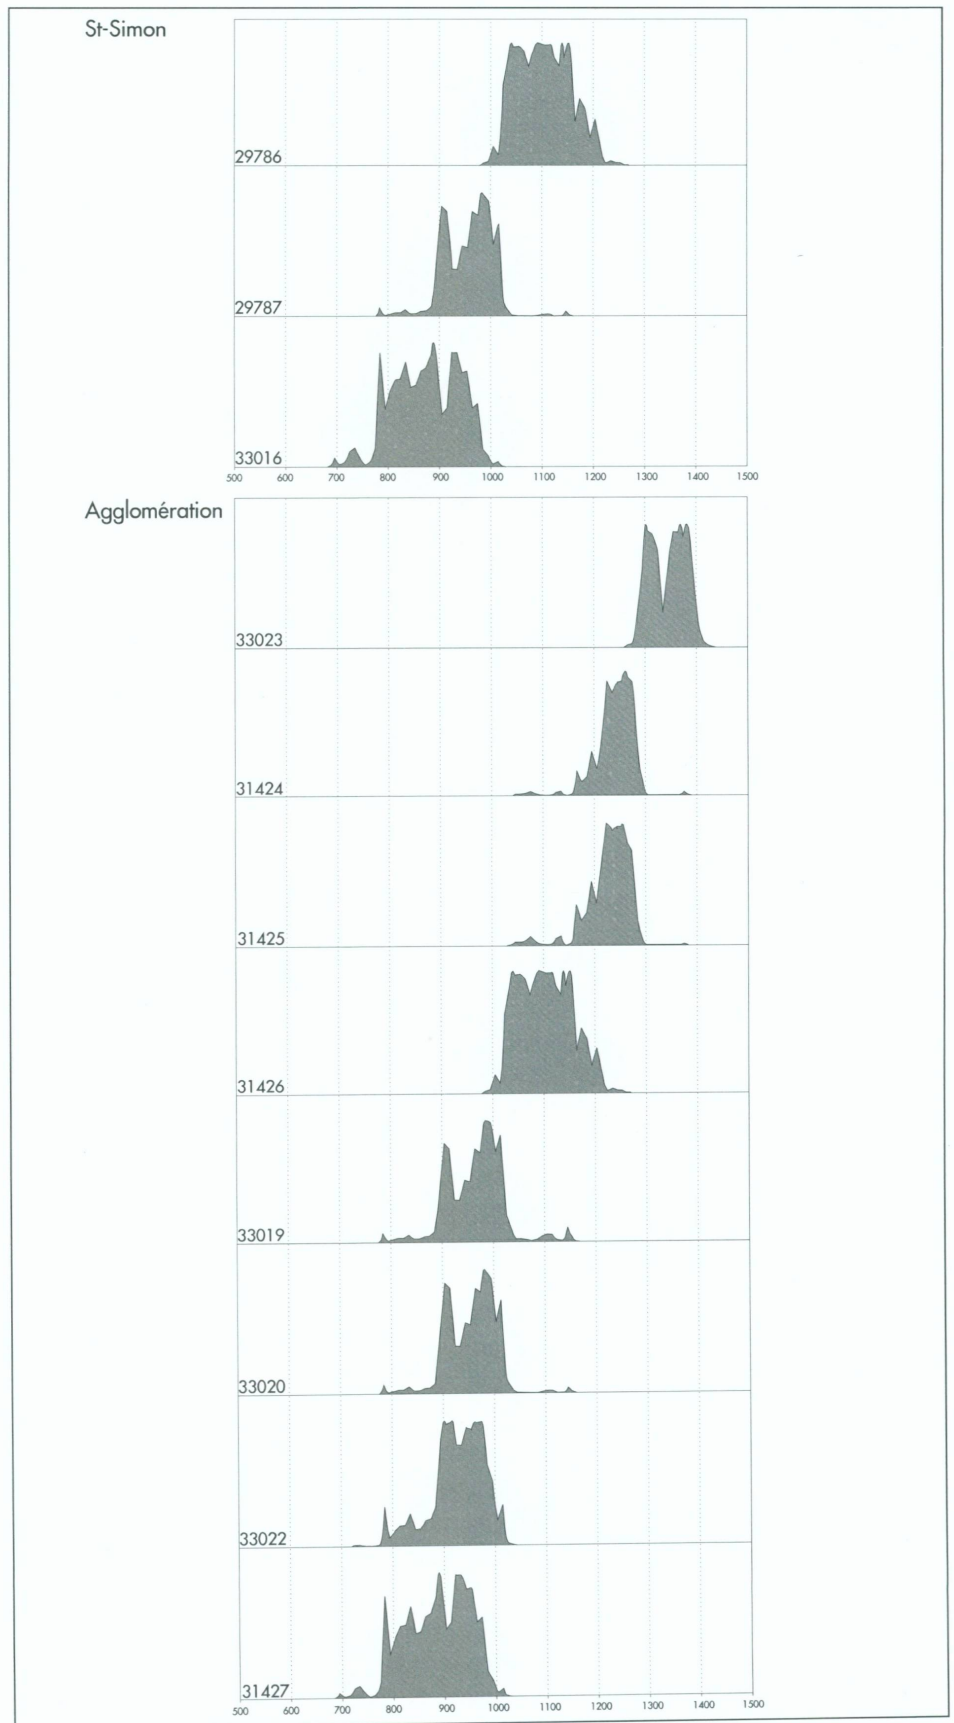
15. Tableau synthétique présentant les courbes de probabilité de l'ensemble des datations absolues obtenues à partir des analyses radiocarbone réalisées par l'Institut of Particle Physics du Swiss Federal Institute of Technology Zurich

Par contre, le premier décapage très fin réalisé en surface de cette terre rouge a mis en évidence quelques modestes dépressions circulaires de plusieurs centimètres de profondeur apparaissant directement sous le sol du premier état de l'église primitive (fig. 4). Ces dépressions pourraient correspondre à des trous de poteaux. Si leur organisation ne permet en aucun cas de restituer le plan d'une construction, un fragment de charbon récupéré dans le remplissage de l'une d'elles (ST 61) fournit toutefois une indication très précieuse quant à la datation du premier état de l'église primitive. En effet, l'analyse radiocarbone de cet échantillon fournit une date comprise entre 770 et 990⁷, indiquant que la construction de l'édicule religieux pourrait intervenir au plus tôt dans le dernier quart du VIII^e siècle. Les résultats de la totalité des analyses radiocarbone réalisées sur le site de Guran sont présentés sous la forme d'un tableau synthétique (fig. 15).

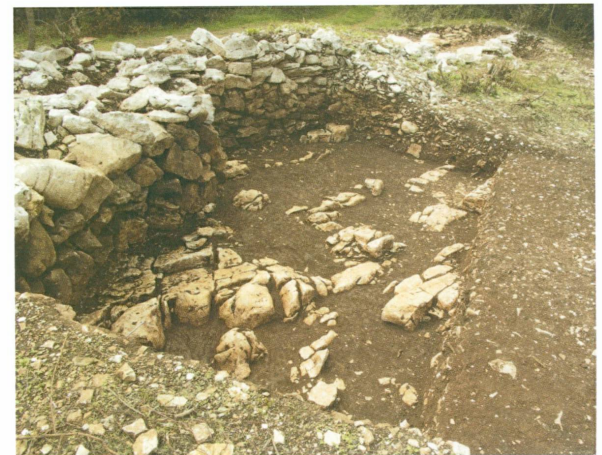
20 (à droite, en bas). Sondage (S 1, voir fig. 17 et 19) effectué contre l'enceinte en vue de prélever du matériel et de réaliser une stratigraphie (Strati 2) en relation avec les fondations de la muraille

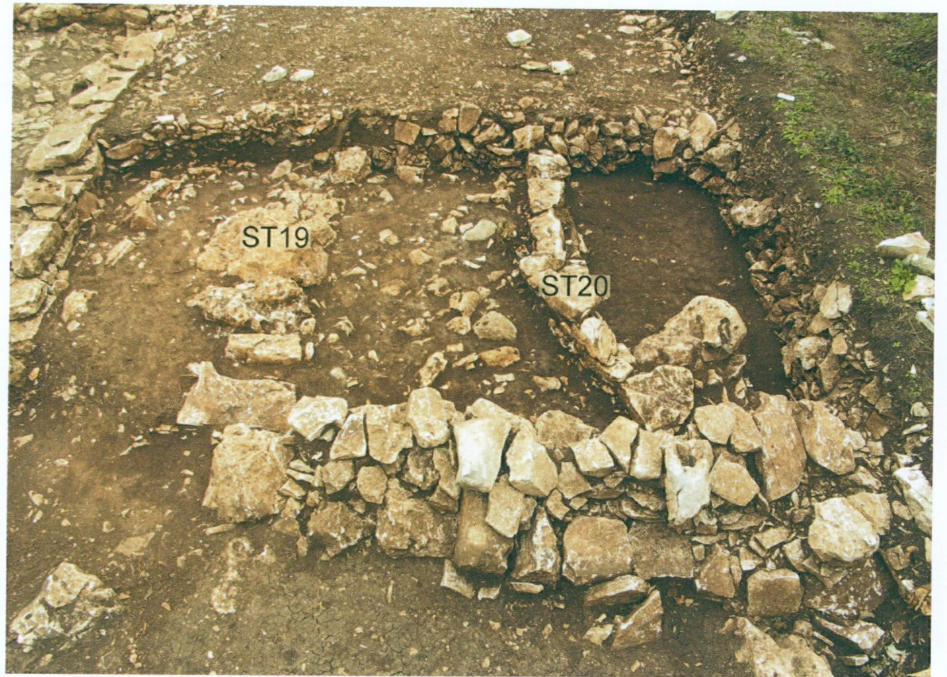
23 (en bas). Plan détaillé des vestiges dégagés dans la zone est à proximité de la porte monumentale

Nous avons mis au jour l'ensemble d'un bâtiment (fig. 23, C 1) implanté à l'ouest et au pied de la légère éminence dont nous avons parlé plus haut. Une grande quantité de céramique³¹ est récupérée dans les remblais fouillés pour le dégagement des murs ouest et nord de cette construction, à l'extérieur de cette dernière. Ces remblais se sont accumulés sur une surface de terrain compactée correspondant aux premières phases d'occupation à l'intérieur de l'enceinte. Ce terrain compact repose directement sur l'horizon préhistorique en surface duquel un échantillon de charbon a été prélevé ; il se situe au niveau de la stratigraphie 5 (fig. 23 et fig. 25, C 14) et a fourni une datation radiocarbone comprise entre 777 et 986³². Un second échantillon provient de la stratigraphie 9 (fig. 23 et fig. 26, C 14), et sa datation est située entre 800 et 1020³³. Il est prélevé en surface de la couche à partir de laquelle sera édifiée la construction (C 1). Bien que ces indices soient ténus, on est en droit d'envisager que la fondation de cet ensemble fortifié puisse remonter à la fin du VIII^e siècle déjà.

La construction mentionnée ci-dessus (fig. 23, C 1, et fig. 27) est implantée dans ce contexte et présente un plan rectangulaire irrégulier de sept mètres par huit. Ses fondations reposent en grande partie sur le substrat calcaire, ce dernier étant parfois taillé pour faire partie intégrante des soubassements. Les murs, d'une épaisseur de près de soixante centimètres, sont conservés par endroits sur près de cinq assises appareillées avec des cailloux de différents modules dont la disposition permet toutefois de donner une certaine régularité aux parements. On observe une utilisation parcimonieuse de mortier à la chaux contenant des fragments de tuileaux pour renforcer la liaison entre les pierres. Toutefois, la faible cohésion de ces maçonneries ne paraît pas avoir permis de supporter des parois en dur et

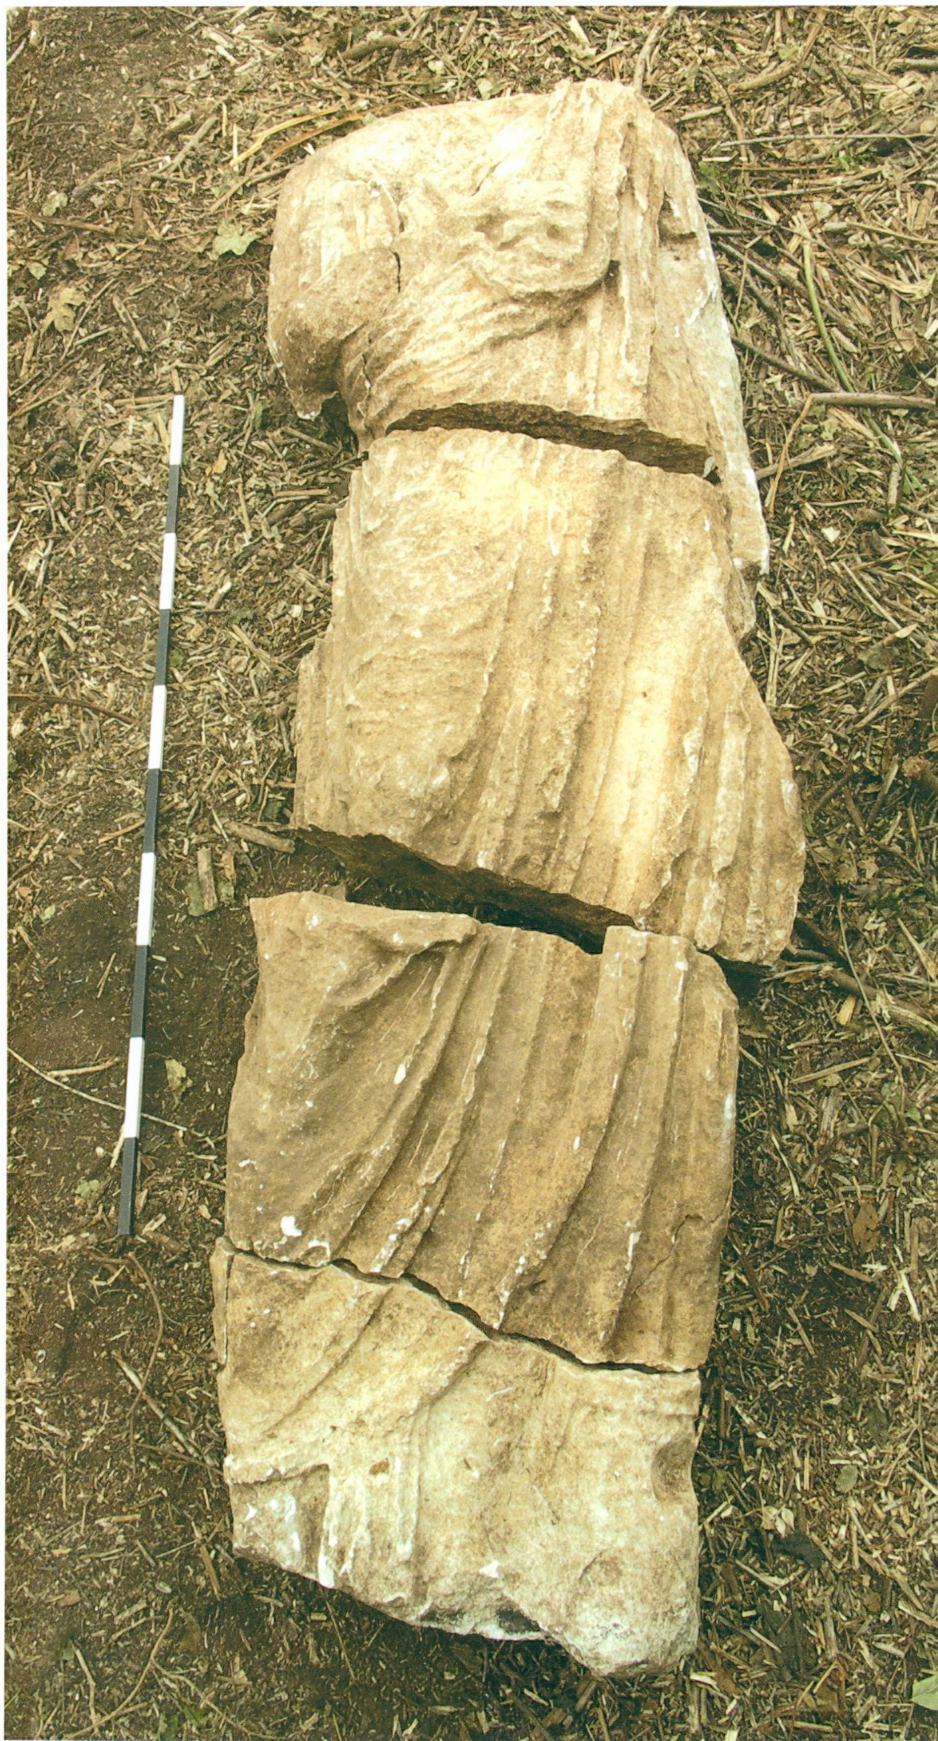
33. Agglomération de Guran | Fragments de blocs sculptés découverts contre les soubassements de la construction (C 3, voir fig. 31 et 32). Ces éléments appartiennent à une statue antique représentant un personnage revêtu d'une toge.
