# Die Absteckungsarbeiten für die Dreirosenbrücke in Basel [Schluss]

Autor(en): **Albrecht, H.**

Zeitschrift: **Schweizerische Zeitschrift für Vermessungswesen und Kulturtechnik = Revue technique suisse des mensurations et améliorations foncières**

Band (Jahr): **31 (1933)**

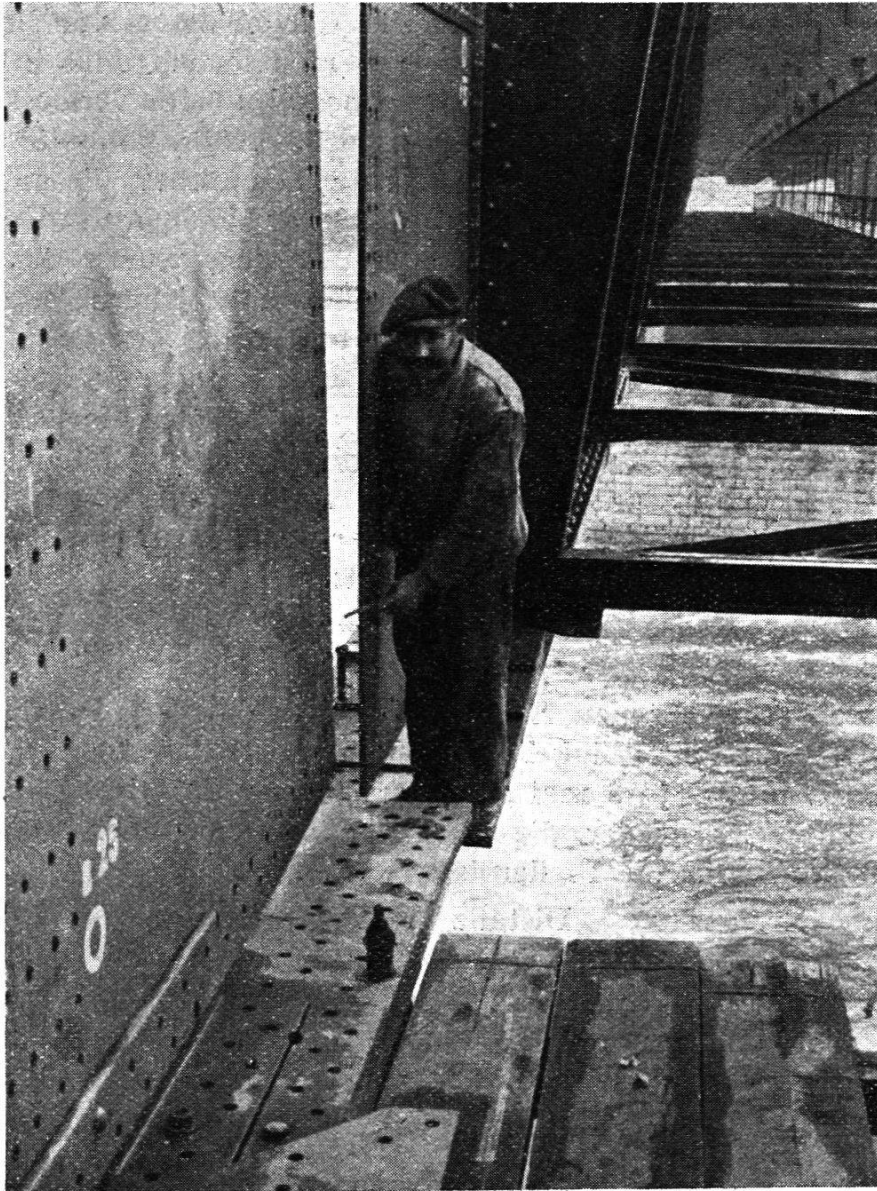
Abb. 4. Trennungsfuge zwischen den beiden Trägerhälften.

Trägerhälften bestand meine Mitarbeit bei diesem Werk lediglich in häufigen Untersuchungen und Kontrollen der jeweiligen Trägerlagen. Auf Grund dieser Aufnahmen konnte dann das statische Verhalten der Träger während der verschiedenen Bauetappen und unter wechselnden Belastungsverhältnissen untersucht werden. Im Mai 1933 wurde vermitteltst des Derrickkrans das letzte Trägerstück eingesetzt und die Abbildung 4 zeigt den Moment, wo der erste Arbeiter von einer Brückenhälfte auf die andere übertritt und bei dieser Gelegenheit auch sofort kontrolliert, ob der Spalt zwischen den beiden Trägerhälften auch wirklich 10 cm breit ist. Es stimmte ziemlich genau; dieser Feststellung war aber keine große Bedeutung beizulegen, weil die Fuge von 10 cm nur für eine Eisentemperatur von  $+10^{\circ}$  gilt und weil auch die Höhenlage der beiden Trägerhälften noch nicht genau justiert war. Dies erfolgte durch Heben oder Senken der Trägerenden über den Widerlagern, worauf sich die Trennungsfuge für die normale Eisentemperatur von  $+10^{\circ}$  zu 11 cm ergab.
