Artikel: Einsatz des Kanalfernsehens in Drainagesystemen
Autor: Neuenschwander, H.
DOI: <https://doi.org/10.5169/seals-229225>

Einsatz des Kanalfernsehens in Drainagesystemen

Die Entwässerungsanlagen im Belpmoos wurden um 1920 erstellt. Verschiedene Hauptleitungen führen das Wasser auf ein zentrales Pumpwerk. In den letzten Jahren traten vermehrt Vernässungen, besonders nach länger dauernden Niederschlägen, auf. Die Flurgenossenschaft Belp-Kehrsatz erteilte mir deshalb den Auftrag, ein generelles Rekonstruktions- und Sanierungsprojekt auszuarbeiten.

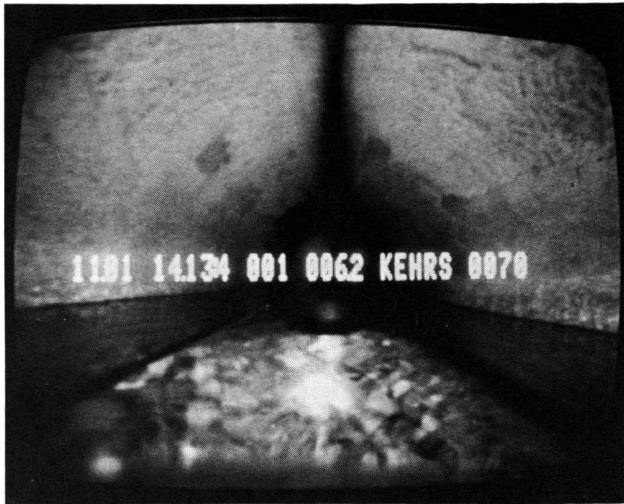
Abb. 2 Kiesablagerung in der Rohrsohle. Die eingeblendeten Ziffern bedeuten von links nach rechts: Datum, Zeit, Aufnahme-nummer, Entfernungsangabe, Ort, Rohrdurchmesser.

- Bei undichten Rohrfugen konnten Höcker, 10 bis 15 cm ins Rohr vorstehend, festgestellt werden (Abb. 1)
- An verschiedenen Stellen, besonders aber im Bereich von Rohrsenkungen, wurde im Laufe der Zeit Sand und Kies abgelagert (Abb. 2)
- Zum Teil massive Wurzeleinwüchse vermindern die Leistungsfähigkeit der Rohre beträchtlich (Abb. 3)
- Kalkausscheidungen bei Anschlüssen und undichten Fugen in der sogenannten Hangleitung reduzieren das Durchflussprofil (Abb. 4).

- die Leitungen sind periodisch mit Hochdruck zu spülen
- eingewachsene Wurzeln sind zu entfernen
- im Bereich von Leitungen ist ein Pflanzverbot für Bäume und Sträucher durchzusetzen
- grosse Fremdkörper in den Leitungen (Betonbrocken, Flaschen, grosse Steine) sind zu entfernen
- Kalkausscheidungen bei Rohreinmündungen und bei undichten Fugen sind zu beseitigen (öffnen der Leitung oder ausbohren)
- beschädigte Schächte sind zu reparieren, defekte Deckel zu ersetzen.

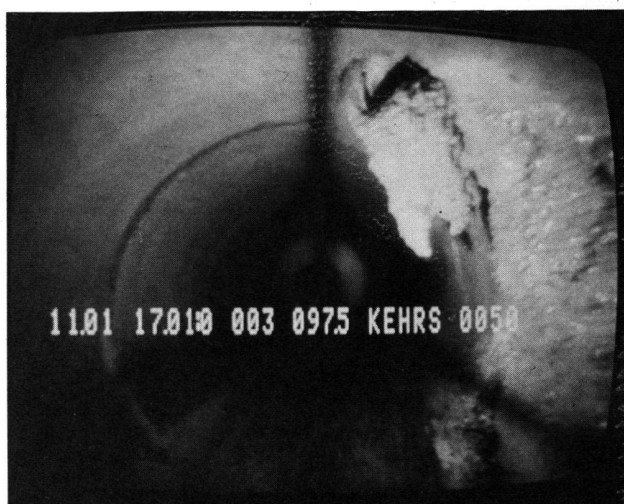
Abb. 4 Kalkausscheidung bei Rohreinmündung.
