Artikel: Unwetter vom 24./25. August 1987 in Uri : Kulturtechnische Wiederherstellungsarbeiten aus der Sicht des Kantons

Unwetter vom 24./25. August 1987 in Uri

Kulturtechnische Wiederherstellungsarbeiten aus der Sicht des Kantons

K. Oechslin

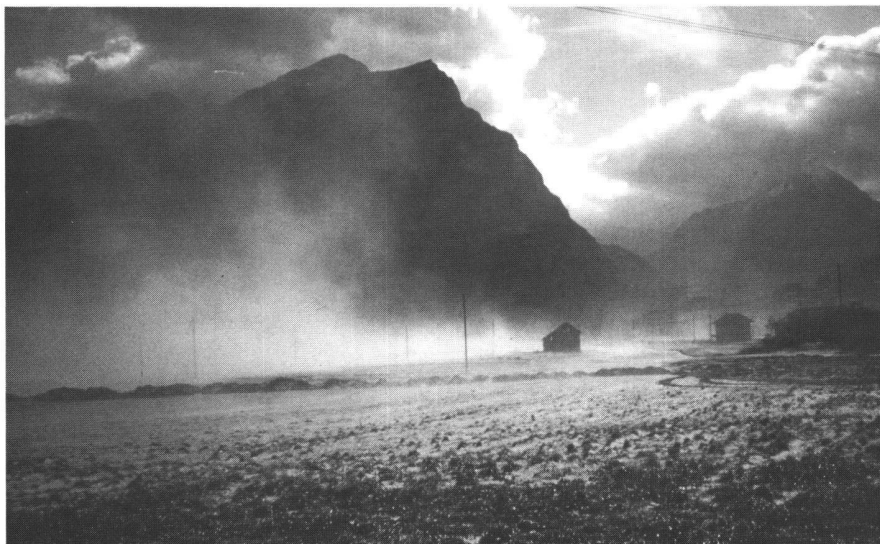
Abb. 1: Auf den noch nicht rekultivierten Flächen bildeten sich bei Föhn Sandstürme.

- umso kürzer die grausamen Schuttflächen anzusehen sind (jede Verbesserung wird politisch allgemein begrüsst, denn der Föhn schleppte den Sand herum wie in der Wüste, wie Abb. 1 zeigt.)
