# Einsatz von Orthophotos bei der Dokumentation von Unwetterereignissen

Luftbilder stellen für die Ereignisdokumentation nach Unwetterereignissen und als Planungsgrundlage eine zentrale Informationsquelle dar. Anhand des Beispiels des Kanderhochwassers vom 10. Oktober 2011 soll aufgezeigt werden, welche Herausforderungen während der gesamten Prozesskette (Ereignis – Aufnahmeplanung – Datenbereitstellung – Dateninterpretation) bestehen und wie diese im konkreten Fall angegangen wurden.

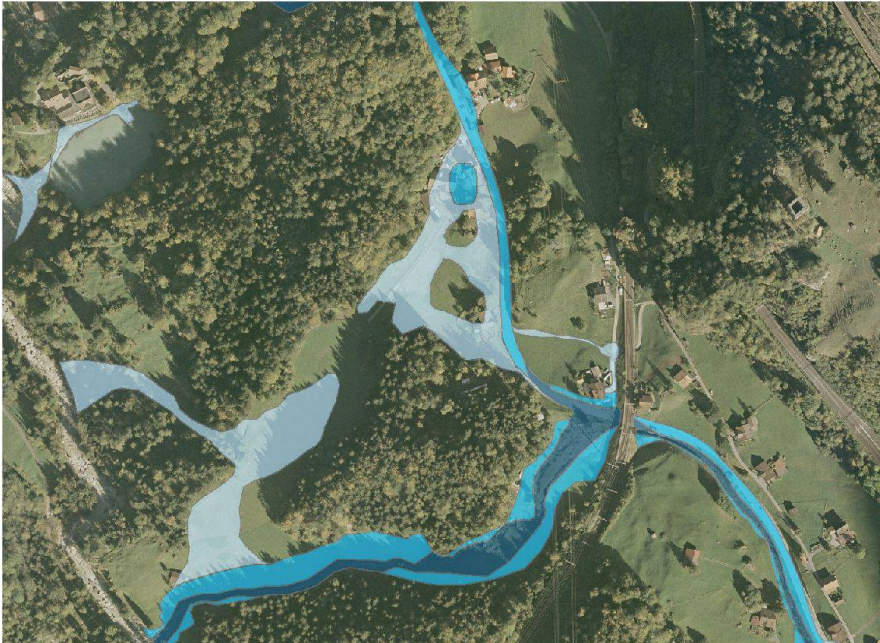
Abb. 2: Ausschnitt der kartierten Überflutungsflächen im Bereich Blausee, Gemeinde Kandergrund (Flotron AG / Emch+Berger AG).

Prozessflächen, welche im Feld nur schwer zugänglich waren und Kartierungslücken aufwiesen, konnten unter Zuhilfenahme der Orthophotos ergänzend kartiert werden. Die Orthophotos haben deshalb eine lückenlose Flächenerfassung erst ermöglicht (vgl. Abb. 2). Aufgrund des gebirgigen Aufnahmegebietes (Längs- und Quertäler) sowie des tiefen Sonnenstandes (Oktober) wiesen beide Luftbildserien Bereiche mit starkem Schattenwurf auf, so dass die Hochwasserspuren teilweise nicht erkennbar waren. Da aber die beiden Luftbildserien zu verschiedenen Tageszeiten aufgenommen wurden, standen Bilder unterschiedlichen Schattenwurfs zur Verfügung und konnten ergänzend verwendet werden.
